Bureau Enquêtes-Accidents

*relatif à l'accident survenu le 6 février 1998
au Lac du Bourget (73)
à l'avion Gulfstream G III
immatriculé VP-BLN*

VP-N980206

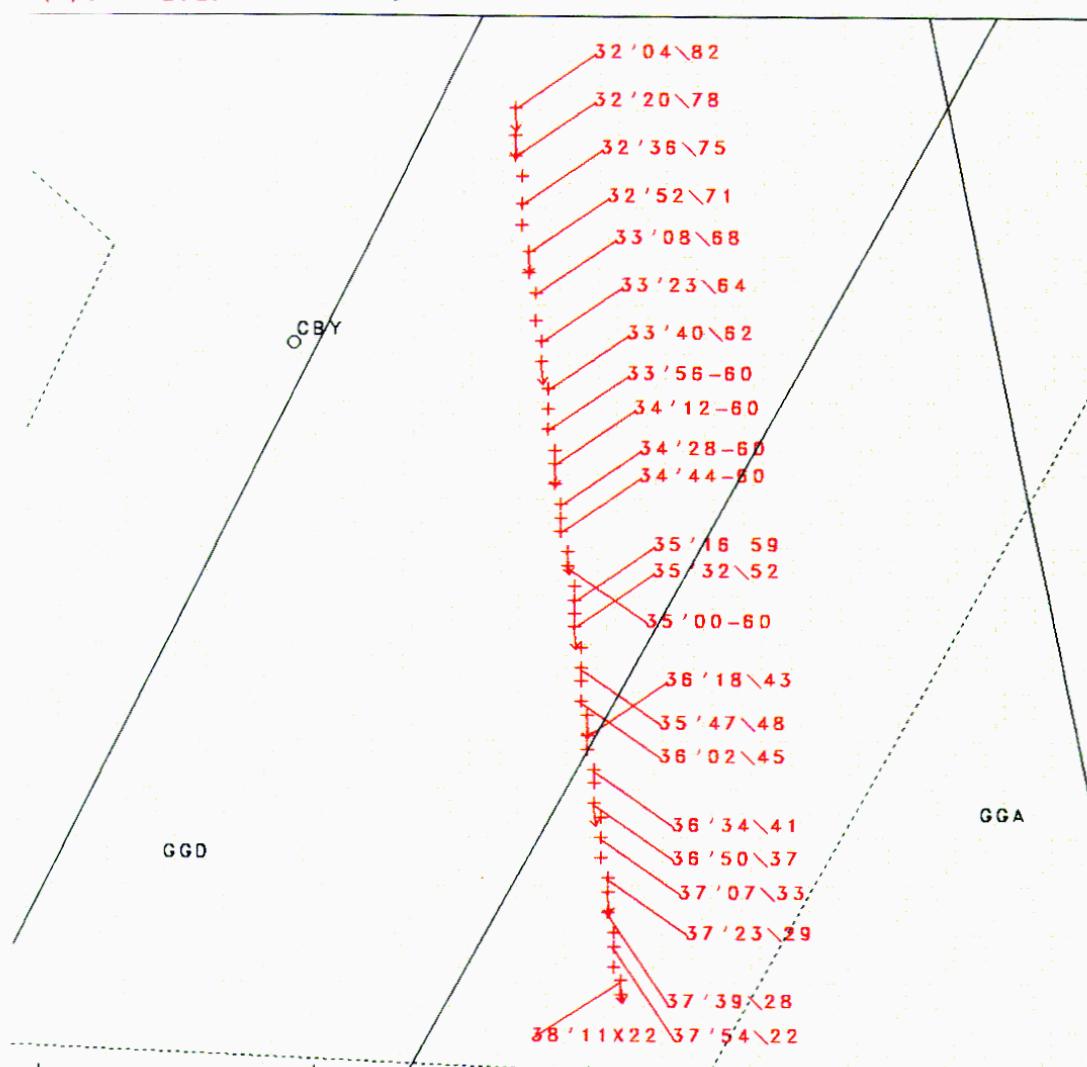
Trajectoire radar

L'avion prend alors une vitesse verticale plus importante et passe au-dessous du plan normal d'approche. Il heurte violemment la surface de l'eau à environ 0,6 NM du début de piste.

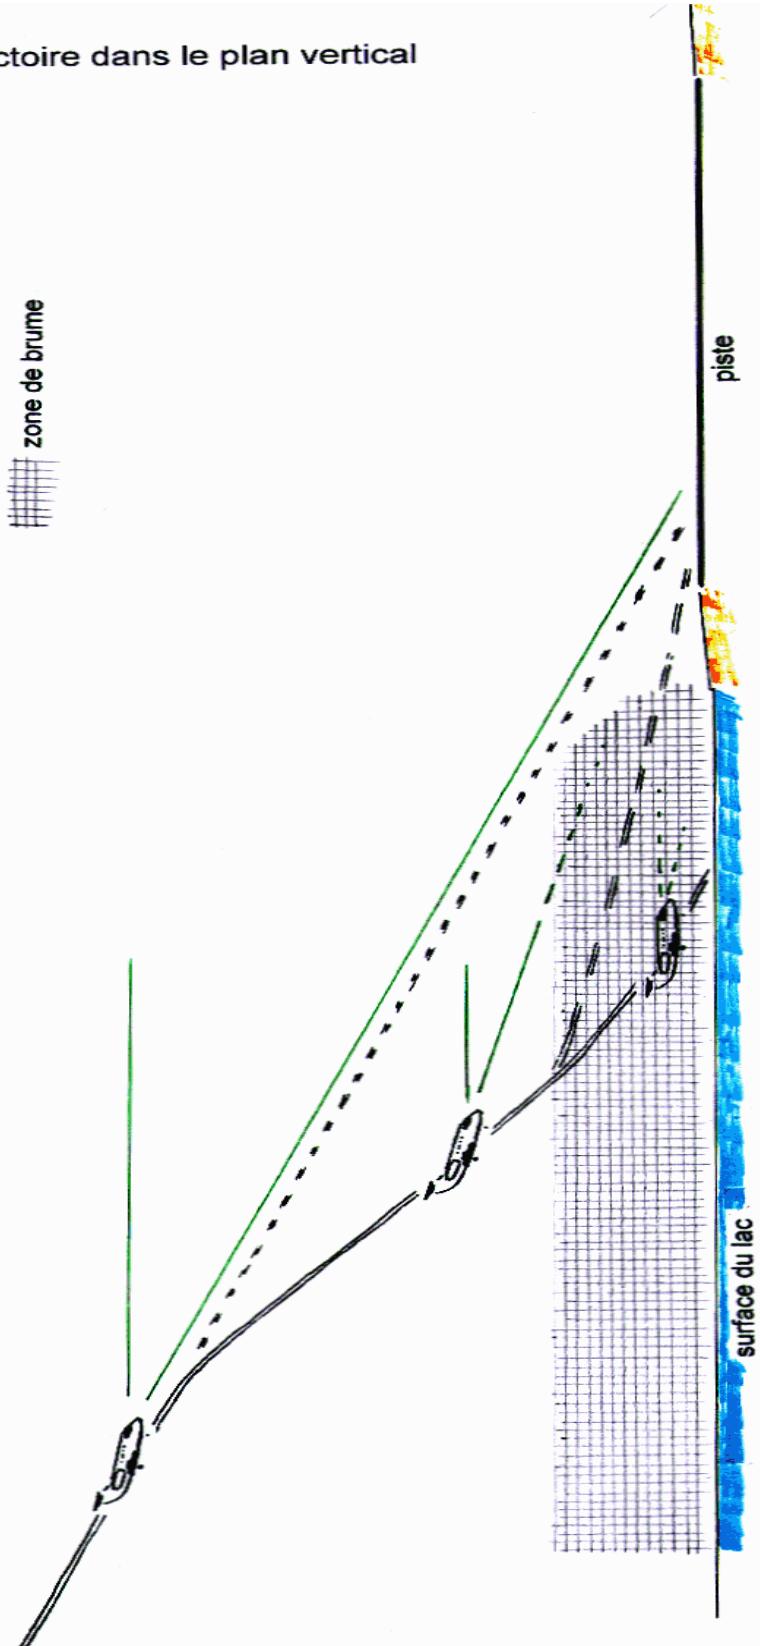
Trajectoire dans le plan vertical

En provenance de Genève, l'avion se présente pour une approche de précision en piste 18. En finale, voyant la piste, le commandant de bord poursuit son approche par repérage visuel au sol. A environ 4 NM du seuil, et à une hauteur de l'ordre de 2 000 pieds, il décide d'augmenter le taux de descente, amenant son appareil au-dessous du plan de descente de l'ILS. Ainsi, la pente de la trajectoire augmente momentanément, mais la traînée liée à la configuration atterrissage évite un accroissement notable de la vitesse. L'intention du commandant de bord est de rejoindre ensuite le seuil de piste sur une trajectoire de pente beaucoup plus faible, sur laquelle l'avion doit ralentir notablement, pour passer le seuil de piste avec une vitesse relativement faible et immobiliser l'avion grâce à un freinage modéré.

Pendant que le copilote effectue les vérifications avant atterrissage, l'avion passe sous le plan normal d'approche. Le commandant de bord perd alors de vue la piste. Néanmoins, il continue sa descente en espérant apercevoir des repères visuels à la surface. Il entre dans les basses couches de l'atmosphère, où la brume est plus dense et la visibilité oblique est très faible. Le soleil de face l'éblouit et compromet sa perception de repères déjà peu évidents, comme analysé ci-avant.

Le commandant de bord réduit alors le taux de descente de son appareil qui se trouve alors à une hauteur relativement faible avec une vitesse horizontale encore élevée. Il ne discerne toujours pas de repère visuel extérieur. Le copilote, qui a terminé ses vérifications, recherche également des références extérieures, en vain. L'avion heurte la surface de l'eau sans que l'équipage ne l'ait aperçue.

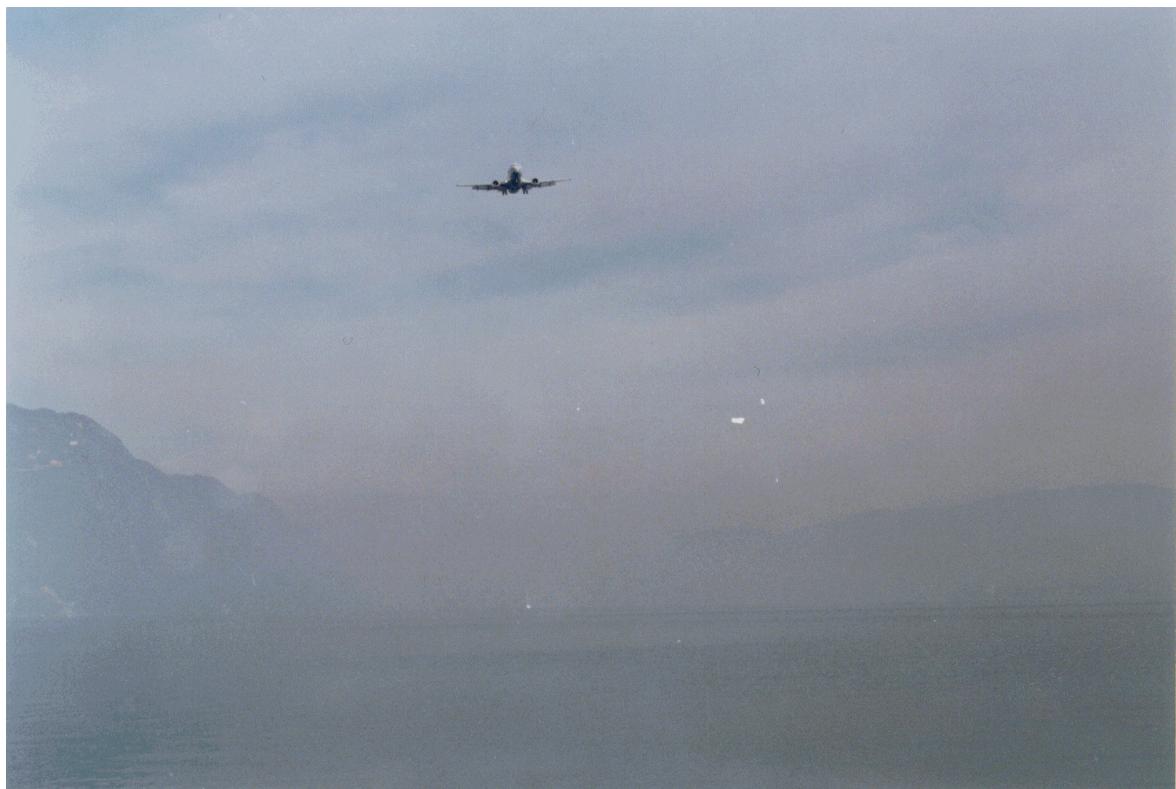
Vue d'un biréacteur en approche pour la piste 18 à Chambéry

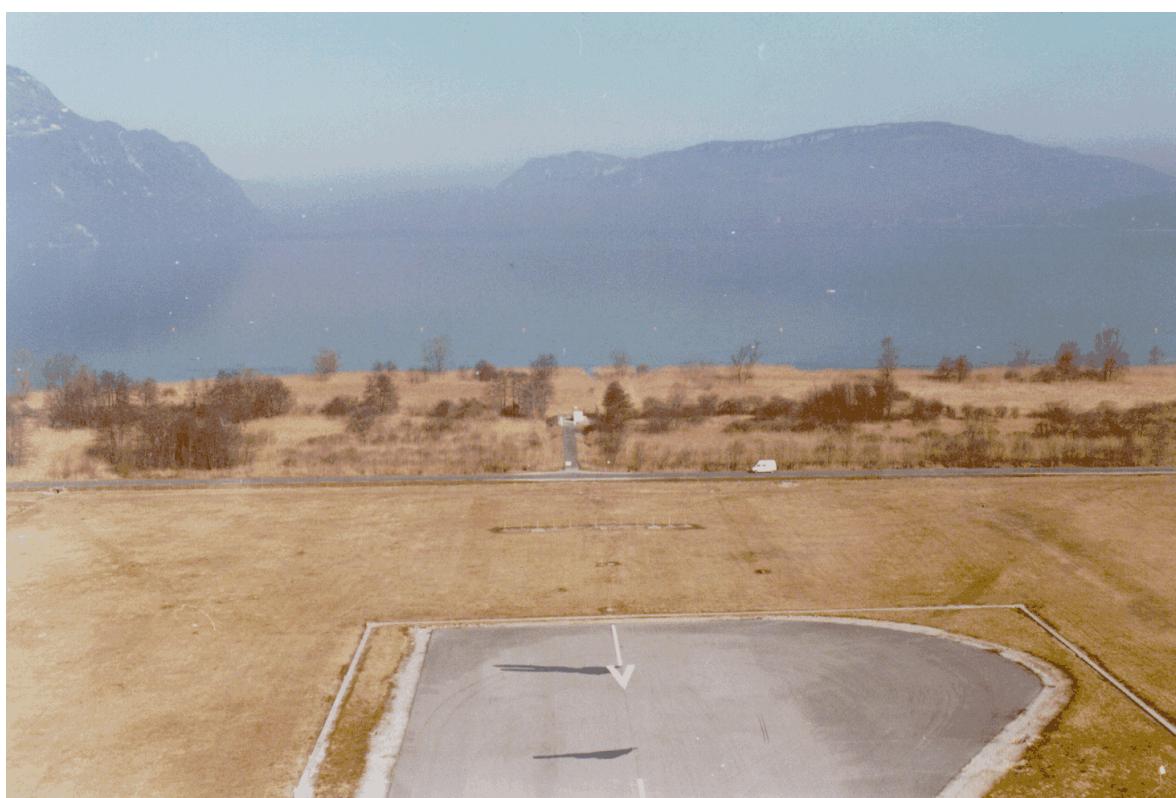
En raison du vent calme, aucune ride ne perturbe la surface de l'eau du lac qui présente un aspect uniforme. A droite et à gauche de l'appareil, les berges sont éloignées. Devant l'avion, le rivage reste invisible en raison de la brume et de la luminosité qui réduit les contrastes. Ainsi, aucun repère extérieur ne permet à l'équipage d'estimer visuellement sa hauteur.

Vue du Lac du Bourget depuis l'extrémité nord de la piste de Chambéry
