**ACCIDENT****survenu aux avions immatriculés F-BLEY et F-BKBE**

| <b>Événement :</b> | collision avec avion sur altisurface. |

| <b>Aéronef :</b> | F-BLEY : avion Piper PA 18 A 150 "Super Cub".<br>F-BKBE : avion Piper PA 18 - 150 "Super Cub". |
| <b>Date et heure :</b> | dimanche 14 février vers 12 h 40. |

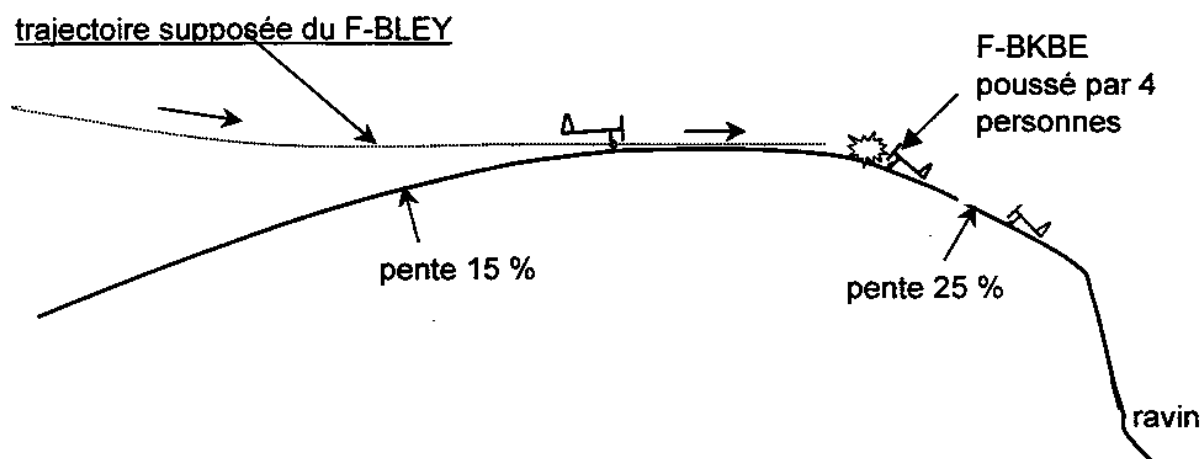
Le site est un col où l'on peut se poser indifféremment dans plusieurs sens.

Le pilote instructeur du F-BKBE se pose sur le versant Ouest du site après en avoir effectué la reconnaissance. L'atterrissage, trop court, ne permet pas à l'appareil d'atteindre la plate-forme située plus haut pour décoller à nouveau. Le pilote sollicite l'aide de deux autres personnes et ils poussent ensemble l'appareil vers la plate-forme.

Entre-temps, sans avoir effectué de reconnaissance préalable, le F-BLEY se pose sur le versant Est avec l'intention d'en re-décoller immédiatement à la façon d'un "posé-décollé". Au moment où le F-BKBE atteint la plate-forme, il est percuté par le F-BLEY.
