## R A P P O R T

*relatif à l'incident grave survenu le 6 avril 1999  
au Havre (76)  
à l'avion Cessna T500  
immatriculé F-GJDG  
exploité par Air Normandie*

**F-DG990406**

**Événement :** inversion des effets du compensateur de profondeur.

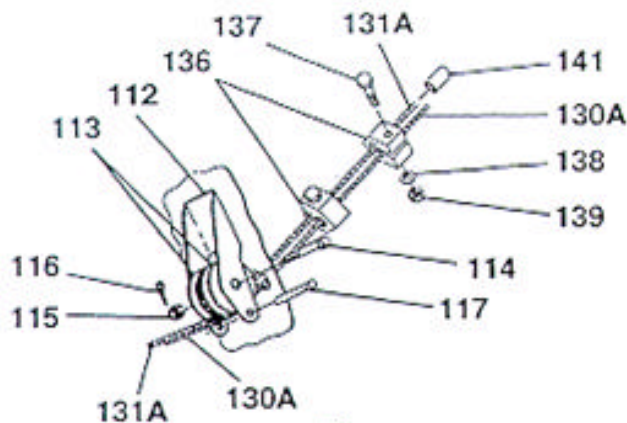
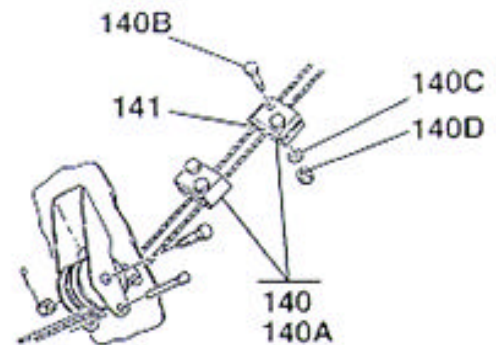
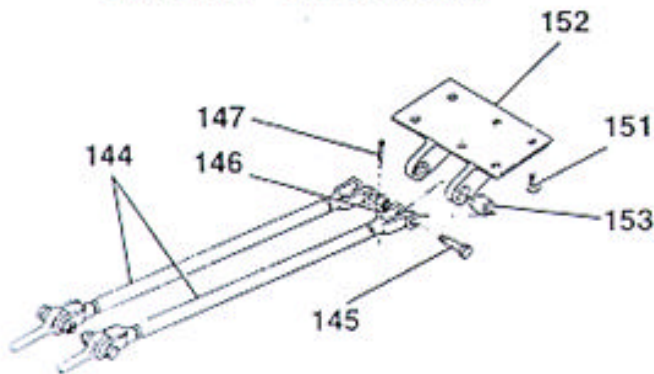
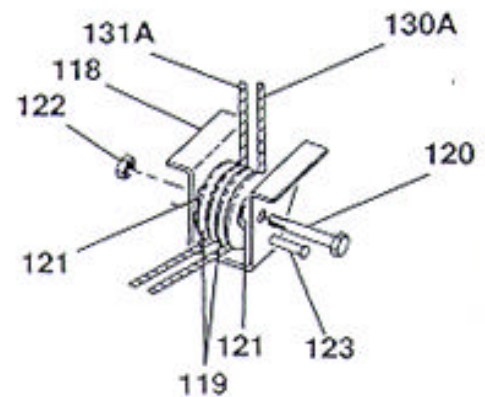
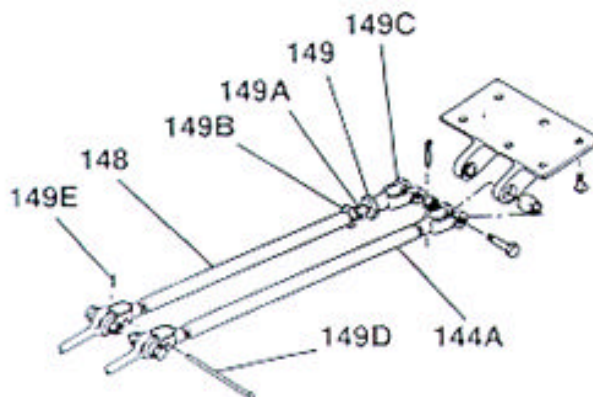
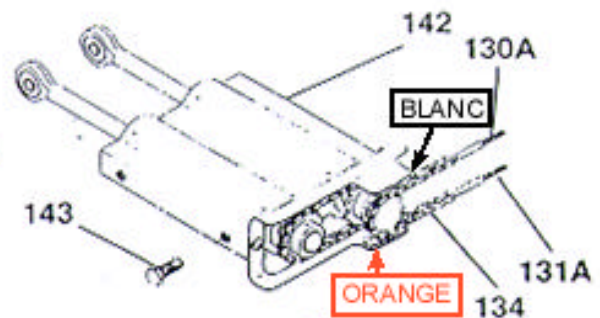
TRIM TAB CONTROL SYSTEM - ELEVATOR  
FIGURE 02 (SHEET 4)

L'extrémité du câble supérieur, référencé 5565440-51 (pièce 130A sur le plan), doit être peinte en blanc. De même, sur le vérin, la partie supérieure du carter de la chaîne est normalement peinte en blanc. Le câble en position basse, référencé 5565440-50 (pièce 131A sur le plan), et la partie inférieure du carter, doivent être

peints en orange. Les indications concernant les couleurs figurent au Parts Catalog pour ce qui est des câbles.

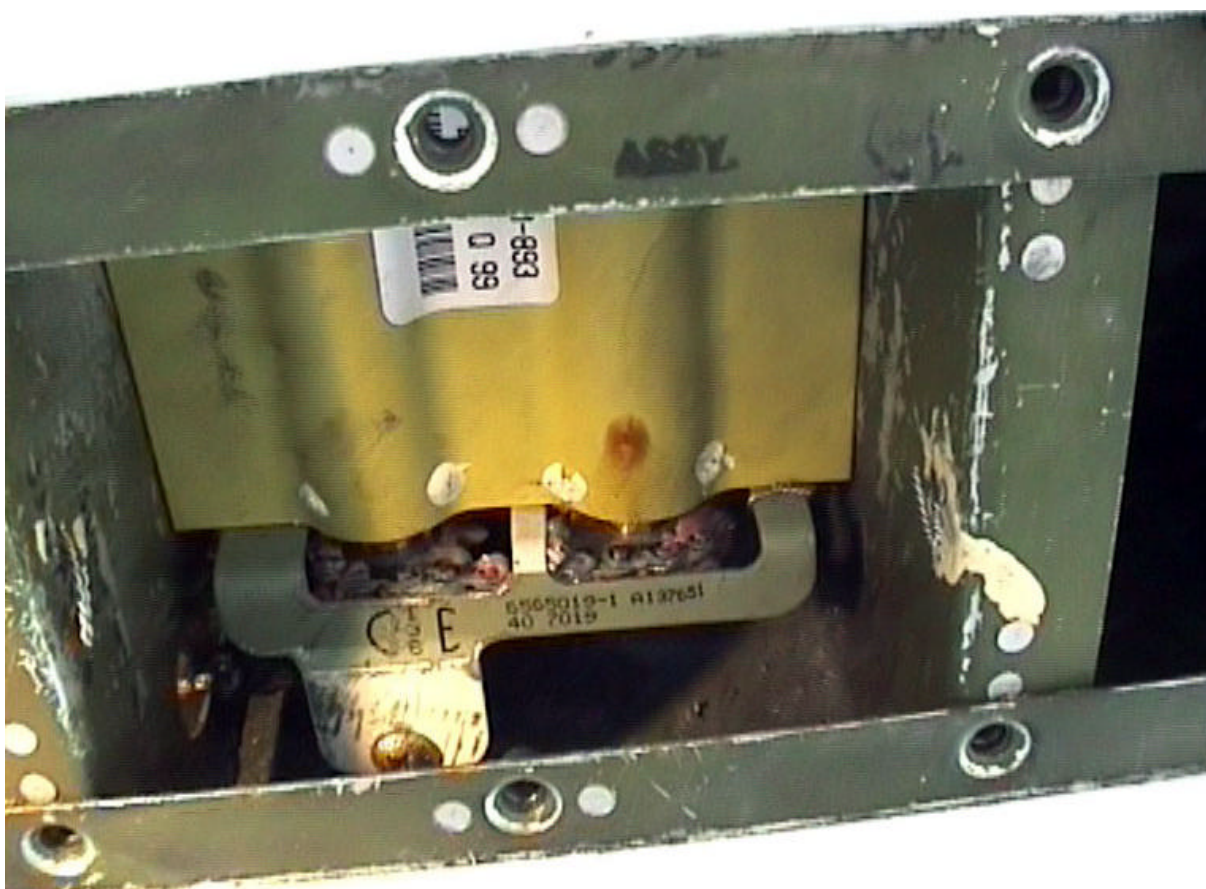
**Pièce montée sur l'appareil**

Les couleurs peintes sur le carter du vérin neuf qui avait été monté sur l'avion sont opposées aux couleurs prévues, soit orange sur la partie supérieure et blanche sur la partie inférieure (voir annexes 4 et 6).

Lorsque la pièce a été montée, la connexion des câbles a été réalisée conformément au code de couleur, ce qui explique l'inversion de la commande.

Le carter du vérin actionnant le trim était muni des détrompeurs requis par la certification française, mais dont les couleurs avaient été inversées lors de la fabrication.

- **la DGAC agisse auprès de la FAA afin que les procédures de contrôle qualité des produits manufacturés par Cessna, munis de la FAA FORM 8130-3, soient revues au plus tôt,**
- **et qu'en attendant l'action de la FAA, les produits manufacturés par Cessna, munis de la FAA FORM 8130-3, qui sont importés en France soient contrôlés avant leur montage sur avion.**
