*Accident  
survenu le 6 février 1999  
à Percy en Auge (14)  
à l'avion Orion G801  
immatriculé F-PJDL*

**RAPPORT**  
f-di990206

<b>Événement :</b>	Atterrissage forcé à la suite de la rupture de l'arbre de transmission moteur/hélice.
<b>Cause identifiée :</b>	Choix technologique pour la transmission et processus d'entretien de l'arbre inadaptés.

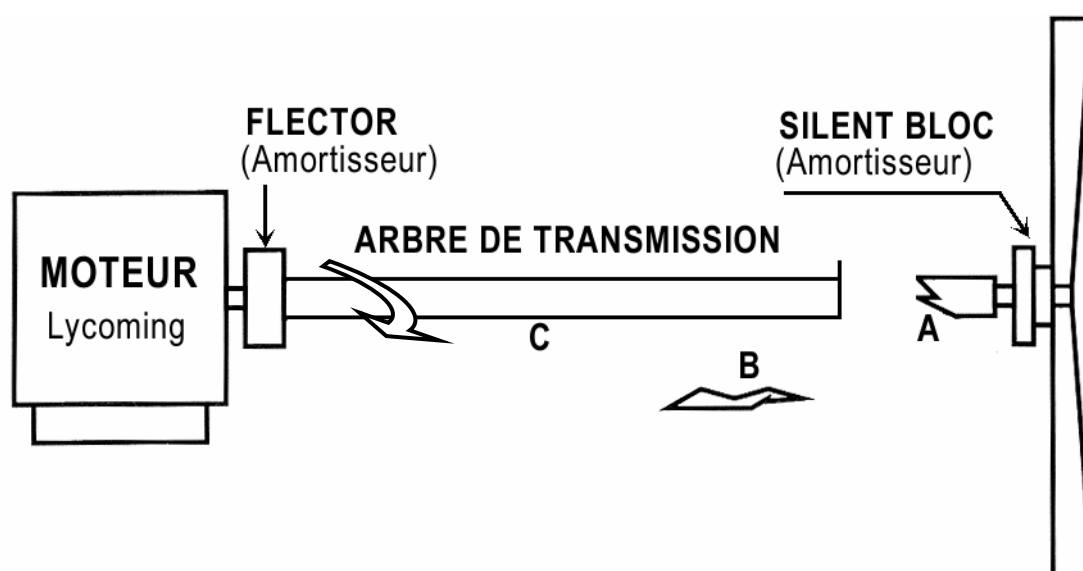
Figure 1

L'arbre de transmission entre le moteur et l'hélice propulsive s'est rompu en trois morceaux :

- le premier (A) est toujours attaché l'hélice.
- le morceau du milieu (B) est retrouvé dans le fuselage arrière.
- le morceau d'arbre toujours lié à la sortie du moteur (C) est venu battre contre le fuselage et a marqué celui-ci à plusieurs endroits à proximité immédiate des commandes de vol (cf. photographies en annexe 1).

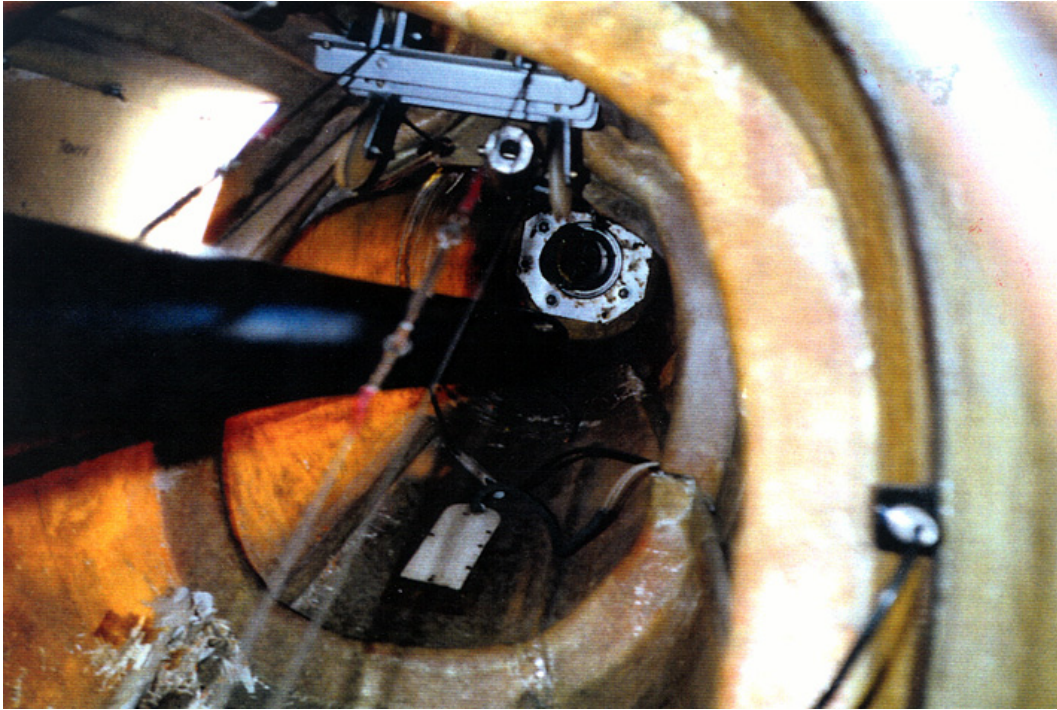
L'arbre de transmission traverse tout l'arrière du fuselage. De ce fait, il se trouve à proximité immédiate des câbles des commandes de vol. En cas de rupture, l'arbre peut venir heurter les passages des commandes et éventuellement l'arrière de l'appareil, ce qui représente un risque pour la navigabilité de l'aéronef qui s'ajoute à celui représenté par la perte brutale de la propulsion.

Vue de l'arbre rompu dans le fuselage.  
A noter les marques sur la cellule et la proximité des câbles des commandes de vol

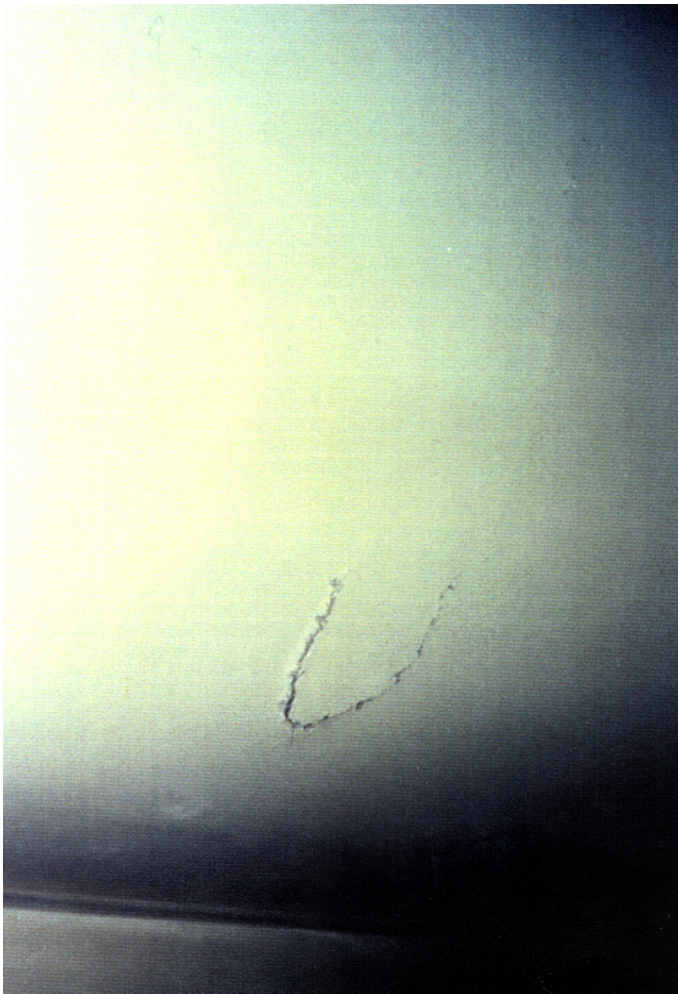
La rupture entre les parties B et C est apparemment statique et elle se serait déroulée après la rupture de la partie A. En effet, l'enfoncement dans le bas du fuselage arrière semble correspondre à un impact de la manche que constituait le reste de l'arbre en prise sur le moteur après la rupture du premier morceau.

Perforation dans le fuselage occasionnée par l'arbre après sa rupture.

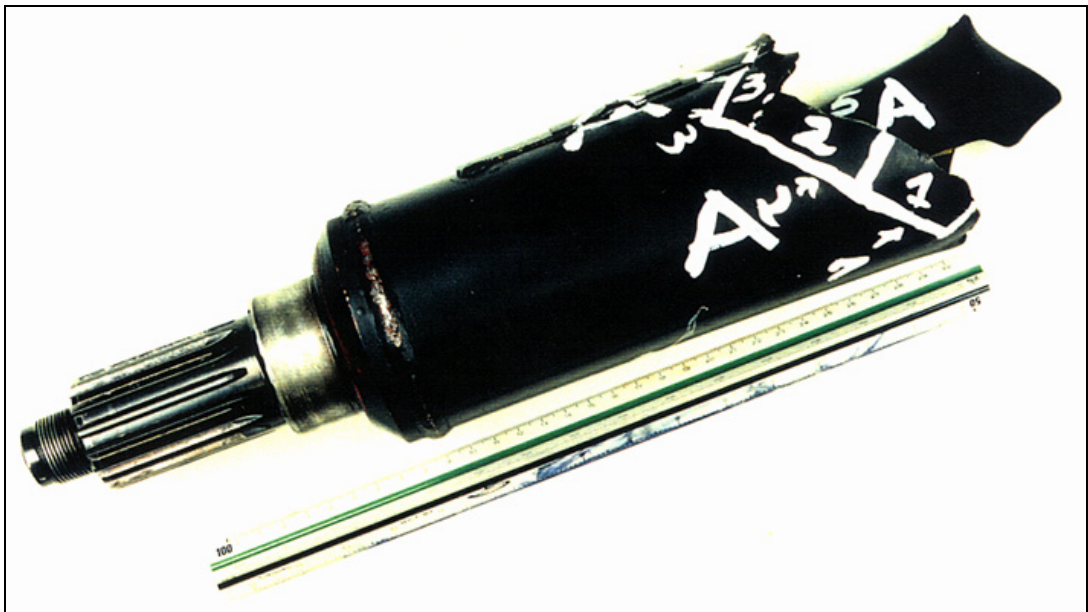
(figure 2-a)

La rupture de la partie A se situe dans la zone d'équilibrage où l'on observe des bourrelets de soudures, des traces de meulage sous la peinture et visiblement des échauffements (cf. annexe 2 - figure 2-cter)

Morceau A

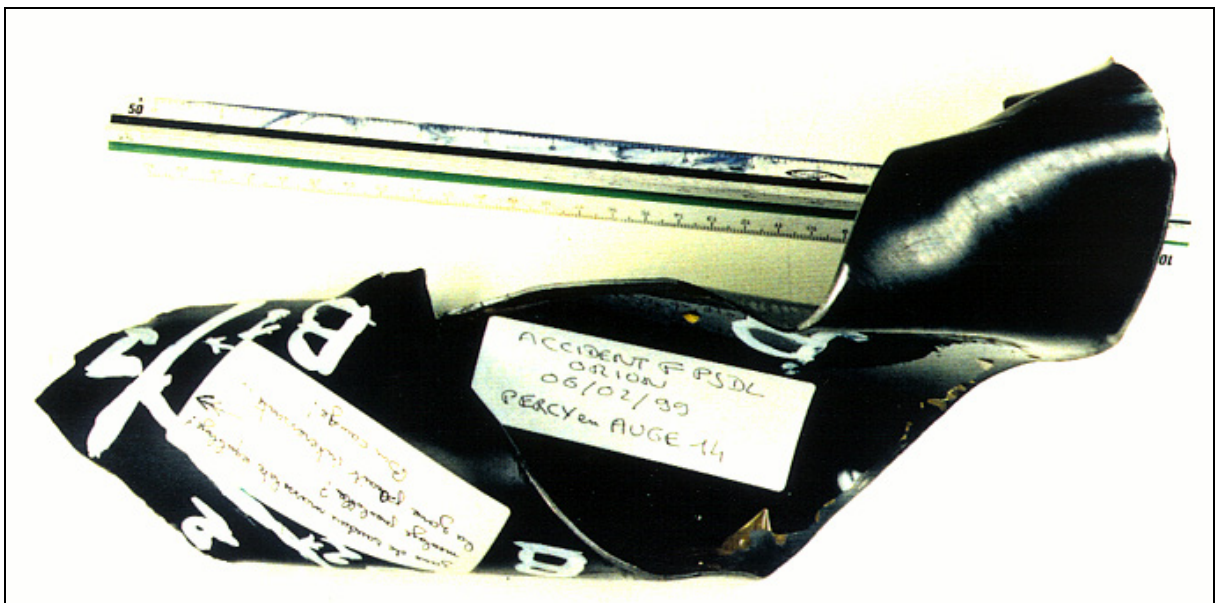
(figure 2-b)

Morceau B

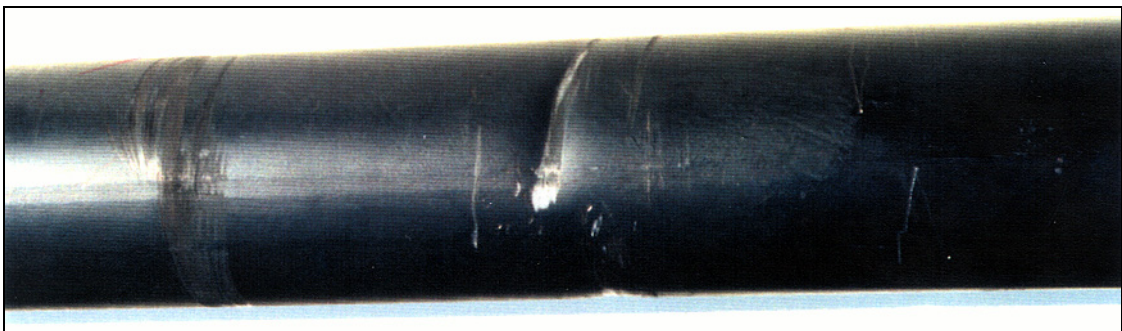
(figure 2-cbis)

Morceau C

Marques dues au battement dans le fuselage

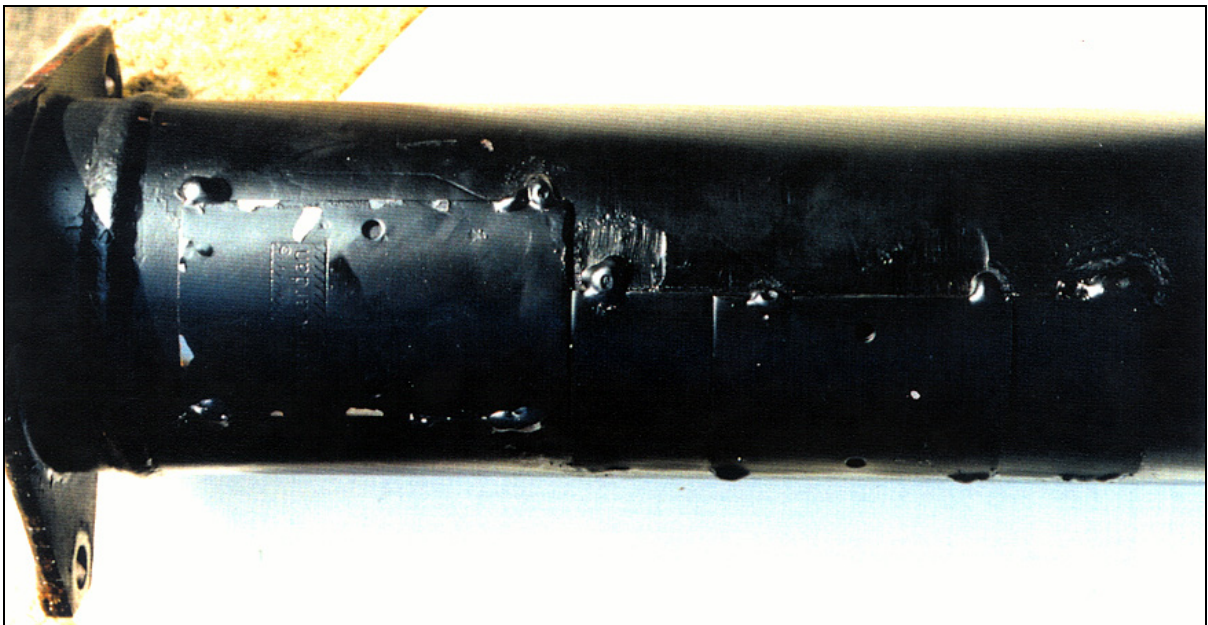
(figure 2-cter)

Cet arbre est équilibré dynamiquement à la construction par des masselottes soudées aux extrémités. On observe dans la zone des deux extrémités de nombreux points de soudures et de meulages correspondants aux équilibrages successifs de l'arbre qui sont effectués en service (cf. annexe 2 - figure 2-cter).

Morceau C

Masselottes d'équilibrage soudées

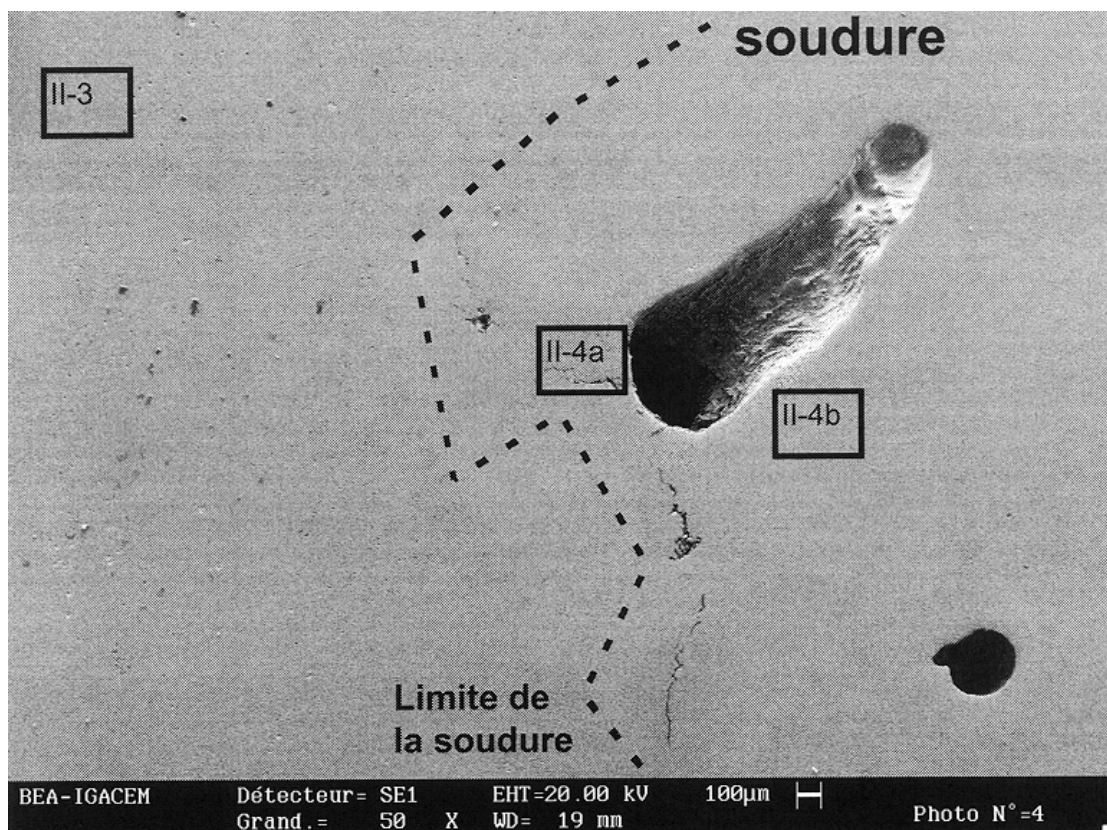
Dans les zones de soudure, on constate qu'il y a des craquelures et des trous de quelques centièmes de millimètre (cf. annexe 3). Ces défauts sont dus au processus de soudure : impureté dans le métal d'apport et relâchement des contraintes internes dues à la soudure et/ou au meulage. Les zones sans soudure ne comportent pas ce type de défauts métallurgiques.

Observation à faible grandissement au MEB d'un échantillon poli prélevé sur l'arbre à cheval sur un point de soudure

On voit des trous et des craquelures dans la zone de soudure.

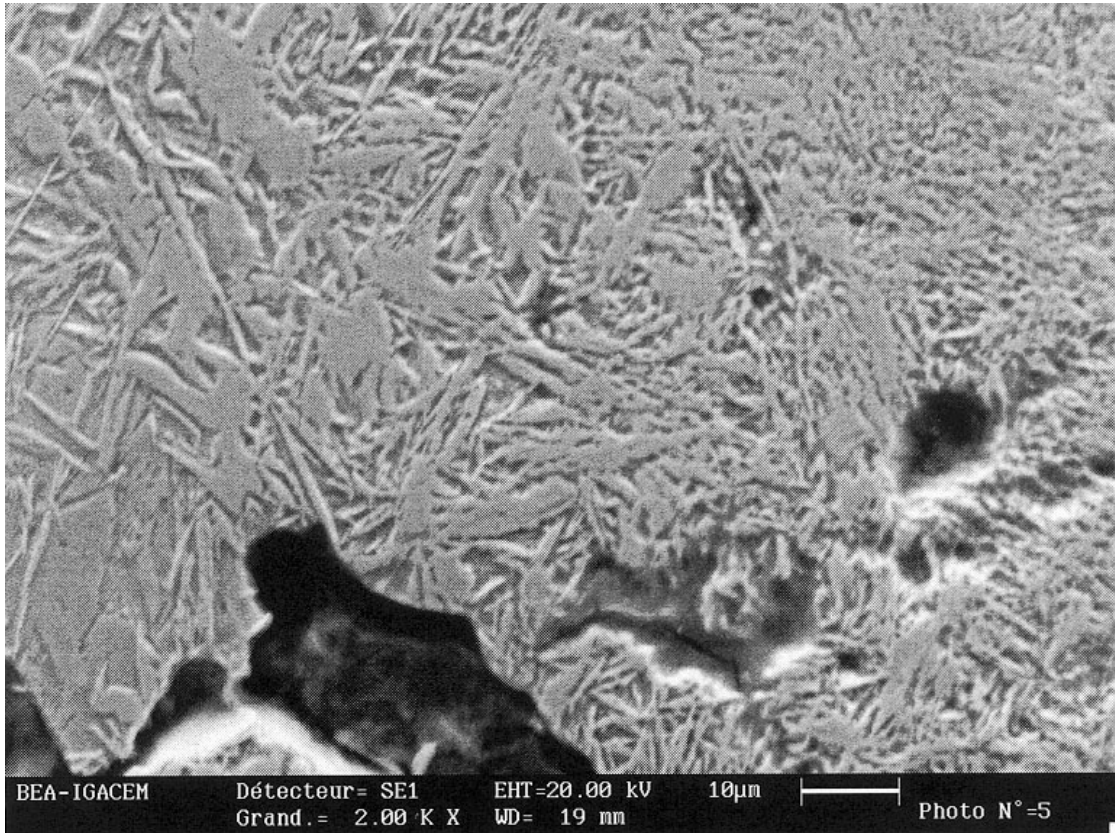
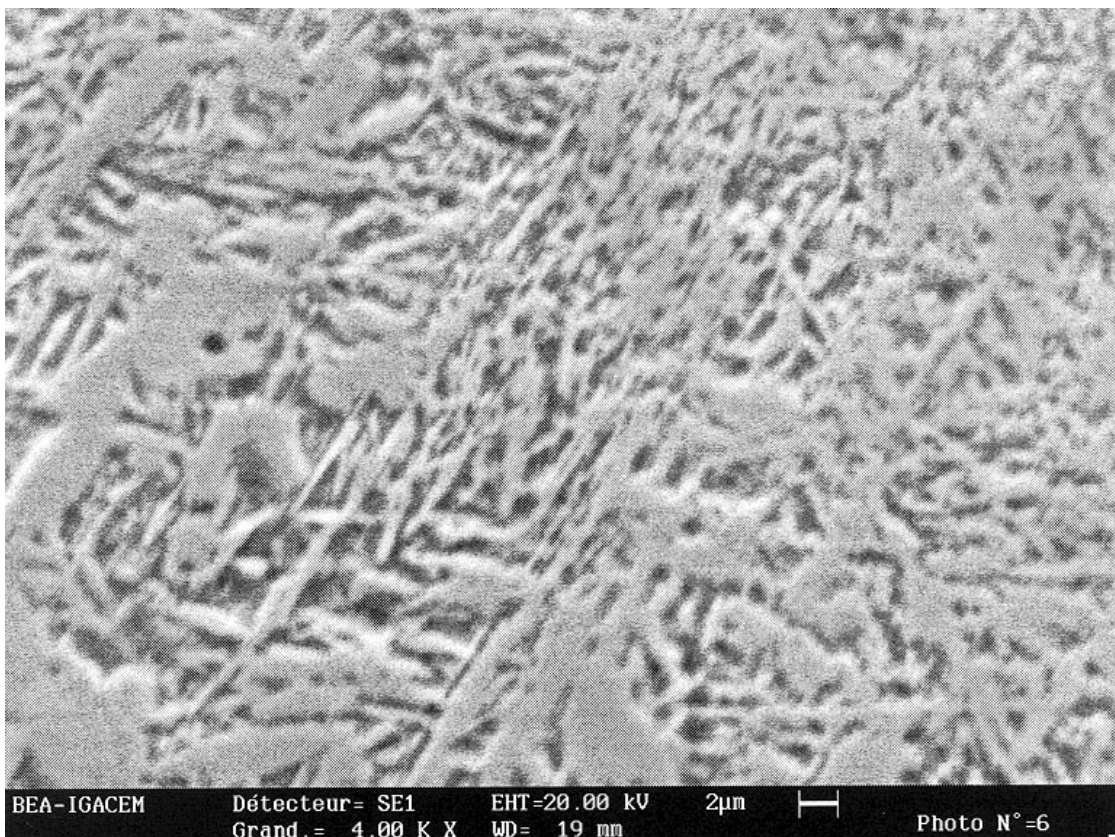
Planche 4-b

Pour l'équilibrage de l'arbre, on a soudé ponctuellement des masselottes. Il y a sur l'arbre de nombreux points de soudures (éventuellement meulés) qui correspondent à des équilibrages successifs. Ces soudures, de qualité médiocre, contribuent beaucoup à la fragilisation locale de la structure de l'arbre. Les porosités dans les soudures sont des points de départ probable pour la fissuration ; les irrégularités de surface dues aux soudures favorisent la concentration de contraintes très supérieures aux contraintes dans le reste du matériau ; les modifications importantes de microstructures dégradent les caractéristiques mécaniques du matériau.

Microstructure de l'arbre dans la région de soudure  
acier type martensite

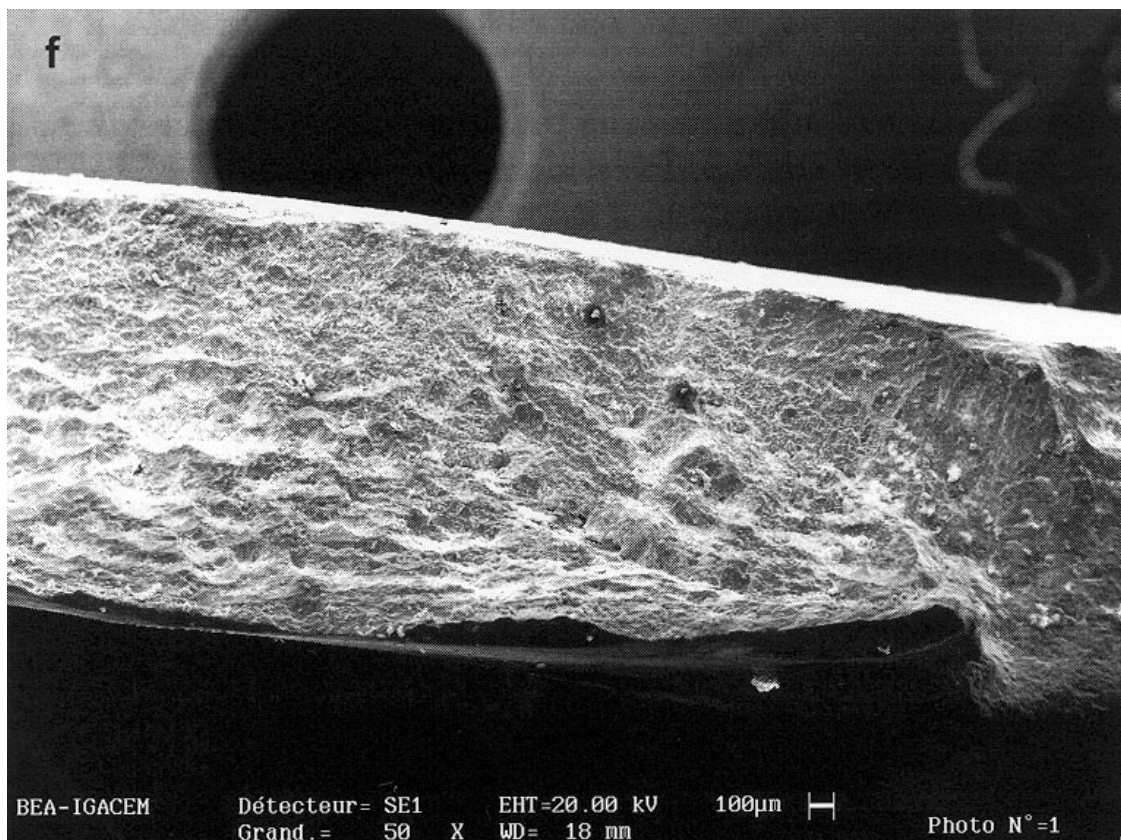
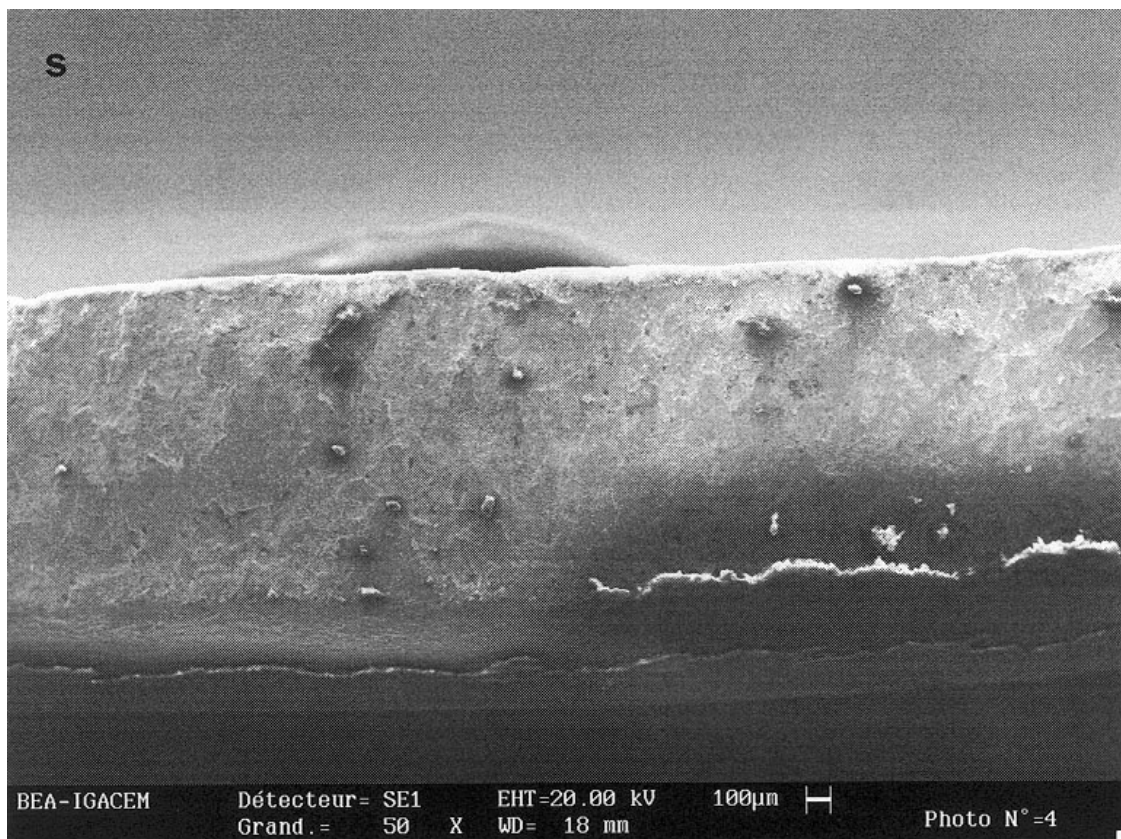
Planche 4-c

On confirme au MEB que toute la rupture entre les morceaux B et C s'est faite en statique. La rupture entre les morceaux A et B quant à elle présente des indices de fatigue et de fatigue-corrosion.

Surface de rupture au microscope - Deux aspects  
rupture entre morceaux A et B de type (f) ou (s)  
rupture entre morceaux B et C uniquement de type (s)

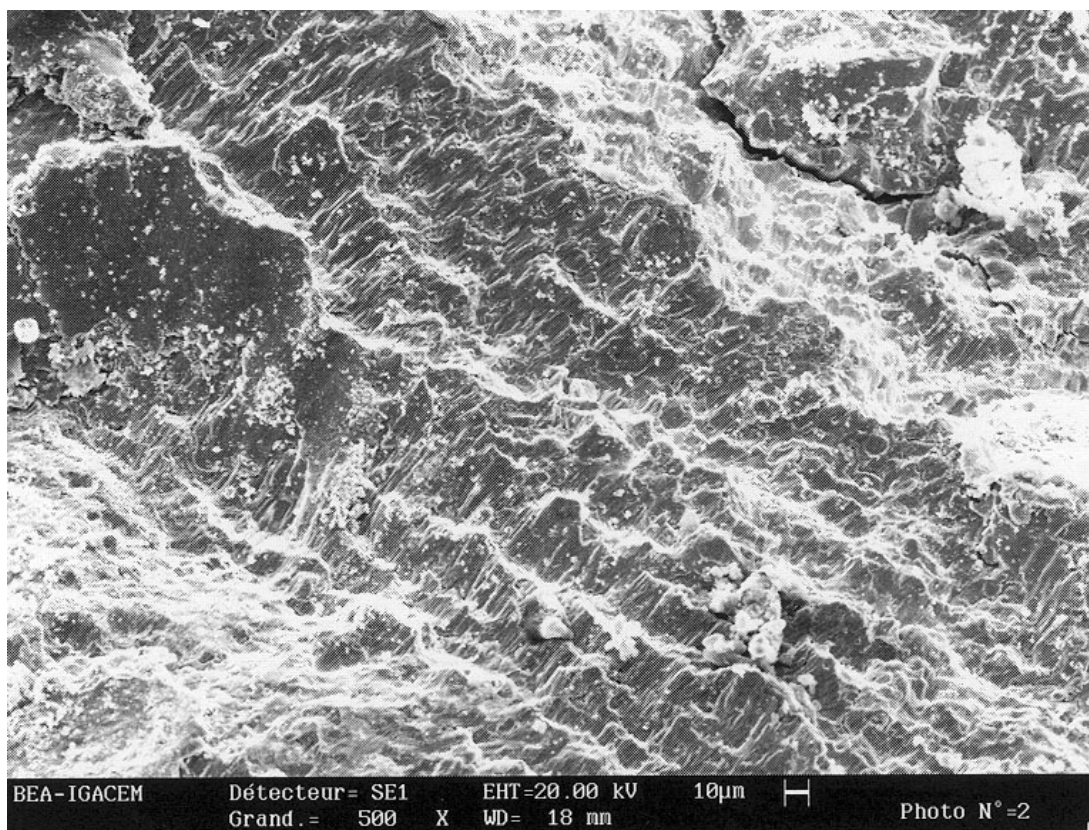
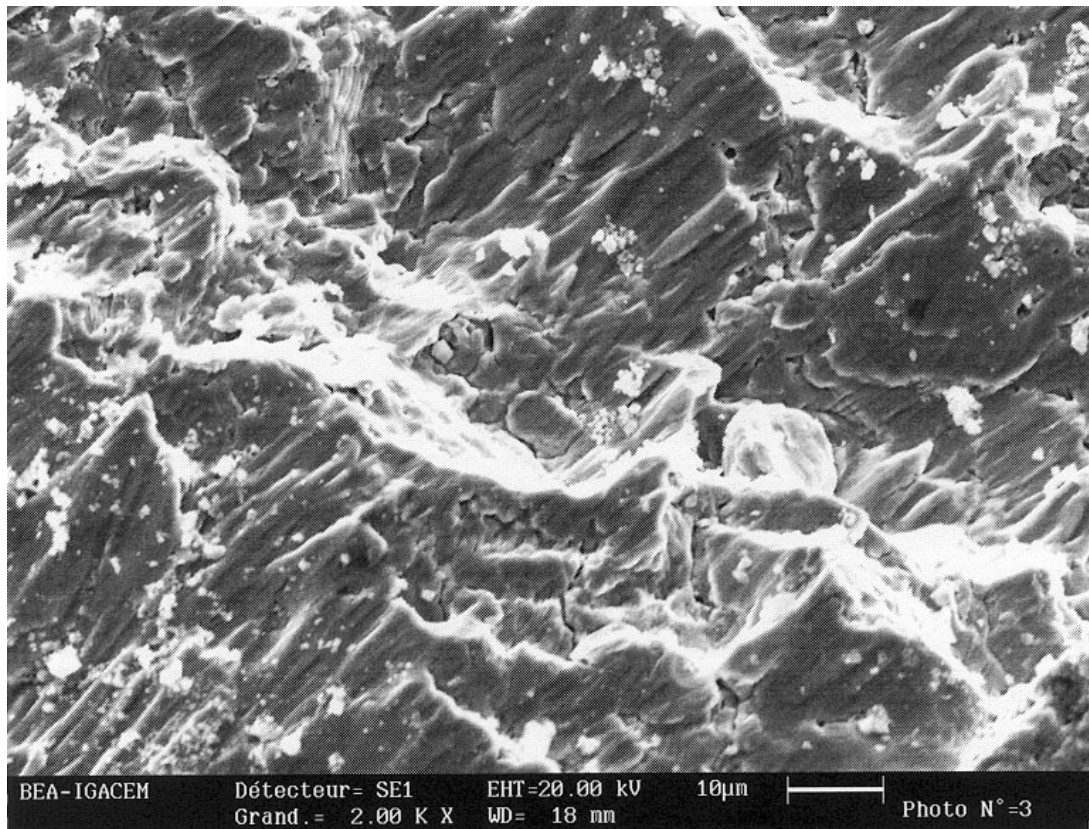
Planche 4-d

D'autre part, on constate qu'entre les morceaux A et B il y a des sites de ruptures anciennes matées et oxydées. Ces sites sont situés dans des zones de soudure ou de meulage. L'état de surface de ces sites ne permet pas de se prononcer sur les mécanismes de rupture mis en jeu (statique, fatigue, corrosion, ...). Cependant il est certain que ces ruptures anciennes constituent les points d'amorce à partir desquels la propagation de la rupture s'est effectuée. En effet sur la première figure de la planche 4-c de l'annexe 4, en aval du site de rupture ancienne, on observe à grandissement élevé (cf. planche 4-d) la présence de micro-stries de fatigue ainsi que des micro-fissures transversales. On peut évaluer à 1 micron la distance entre les stries de fatigue sur cette fractographie.

Rupture de type (f) entre les morceaux A et B  
Stries de fatigue et microfissures transversales

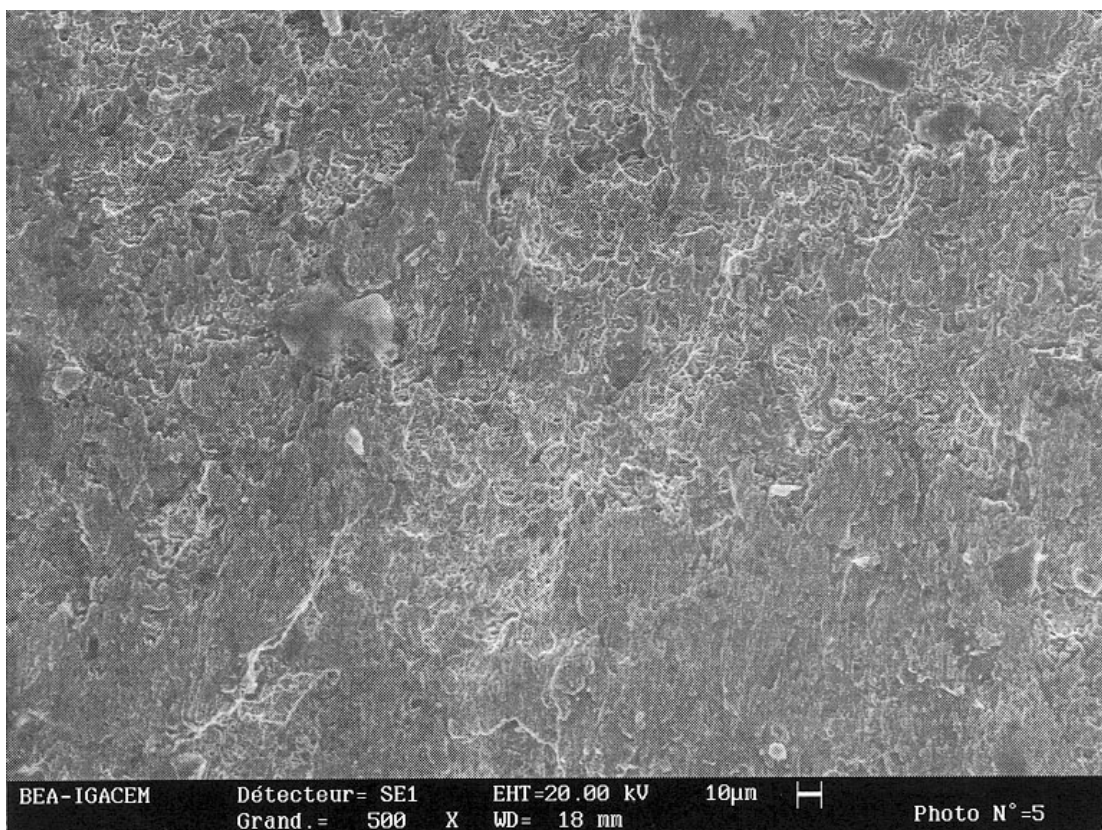
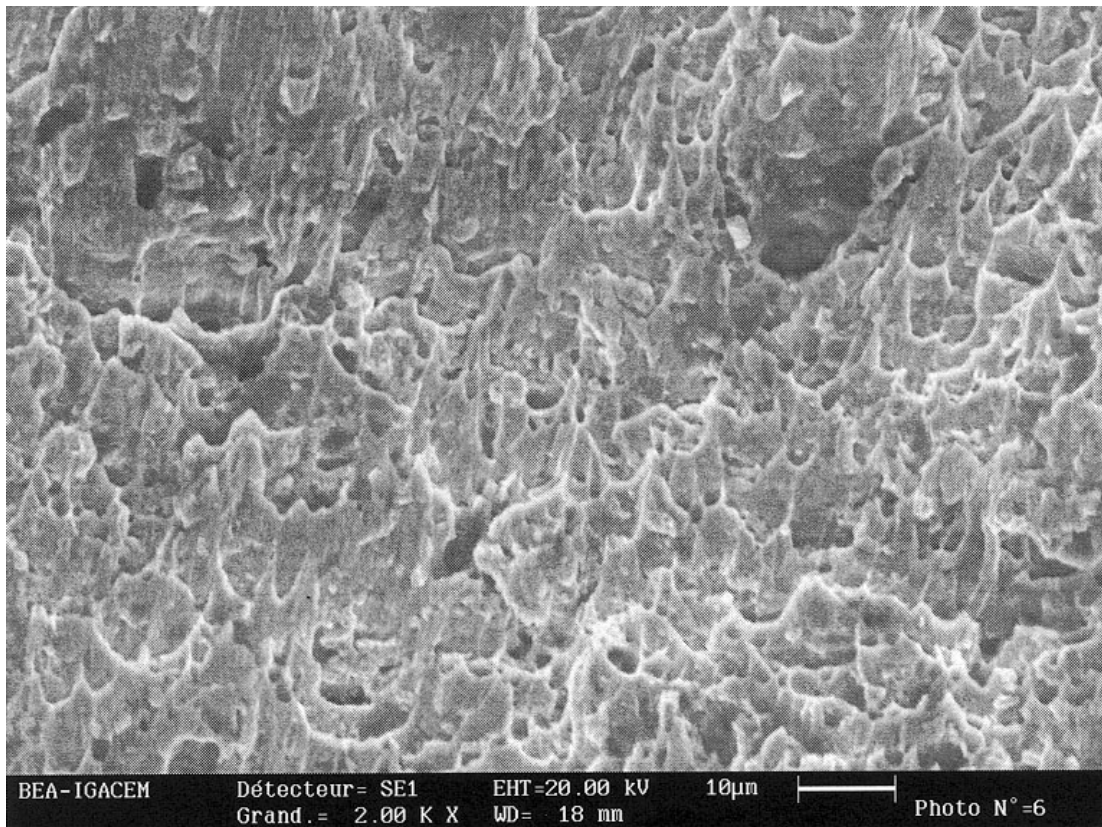
Planche 4-e

On voit également sur la surface de rupture du morceau A des zones de rupture de type statique (cf. planche 4-e). Il s'agit là de la rupture finale du morceau A qui est brutalement survenue en fonctionnement quand les micro-fissures se propageant en fatigue ont atteint des dimensions critiques.

Rupture de type (s) entre les morceaux A et B  
cupules ductiles de rupture en statique
