*Accident  
survenu le 28 mai 1999  
à Robertval (60)  
au Bell 206B Jet Ranger  
immatriculé F-GFDN*

**RAPPORT**  
**f-dn990528**

| <b>Evénement :</b> | perte de puissance, autorotation manquée. |
| <b>Cause identifiée :</b> | absence non détectée de colliers anti-vibrations, rupture d'une pièce en fatigue. |

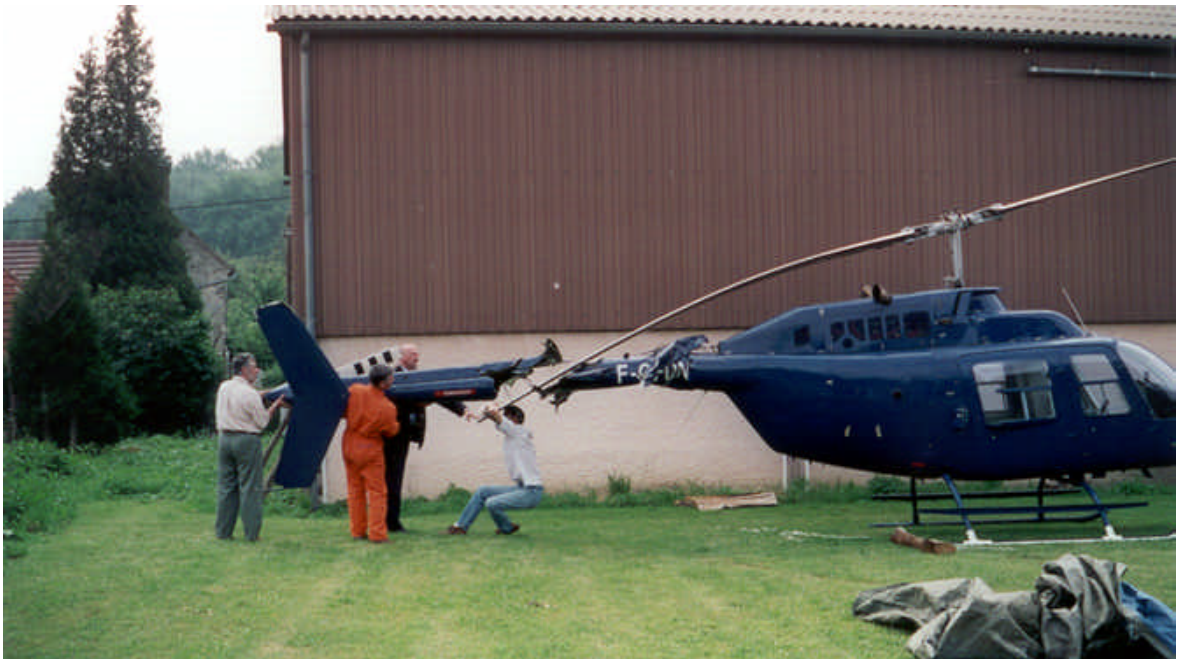
Le pilote, par réflexe, a contré ce mouvement en actionnant la commande de pas cyclique vers l'arrière alors que la poutre de queue remontait. Son action trop ample l'a conduit à dépasser les butées mécaniques, ce qui a provoqué l'interférence des pales du rotor principal avec la poutre de queue la sectionnant. L'empennage arrière s'est alors séparé de la poutre de queue ce qui a provoqué une rotation de l'hélicoptère de 180° autour de son axe de lacet.

Reconstitution du processus de cisaillement de la poutre de queue par le basculement en arrière du rotor principal.

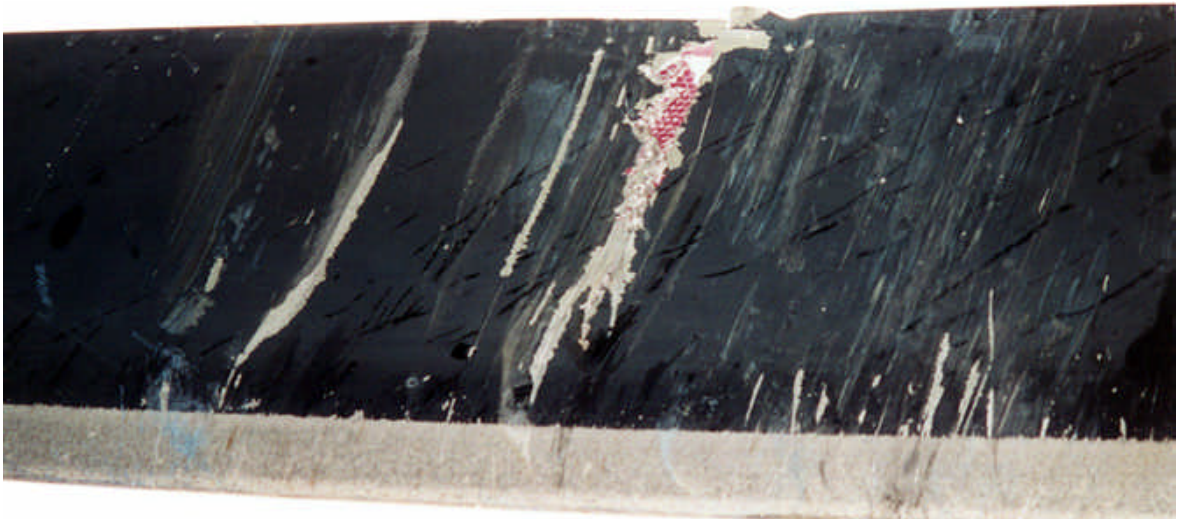
Endommagement de l'intrados d'une des deux pales du rotor principal lors du cisaillement de la poutre de queue

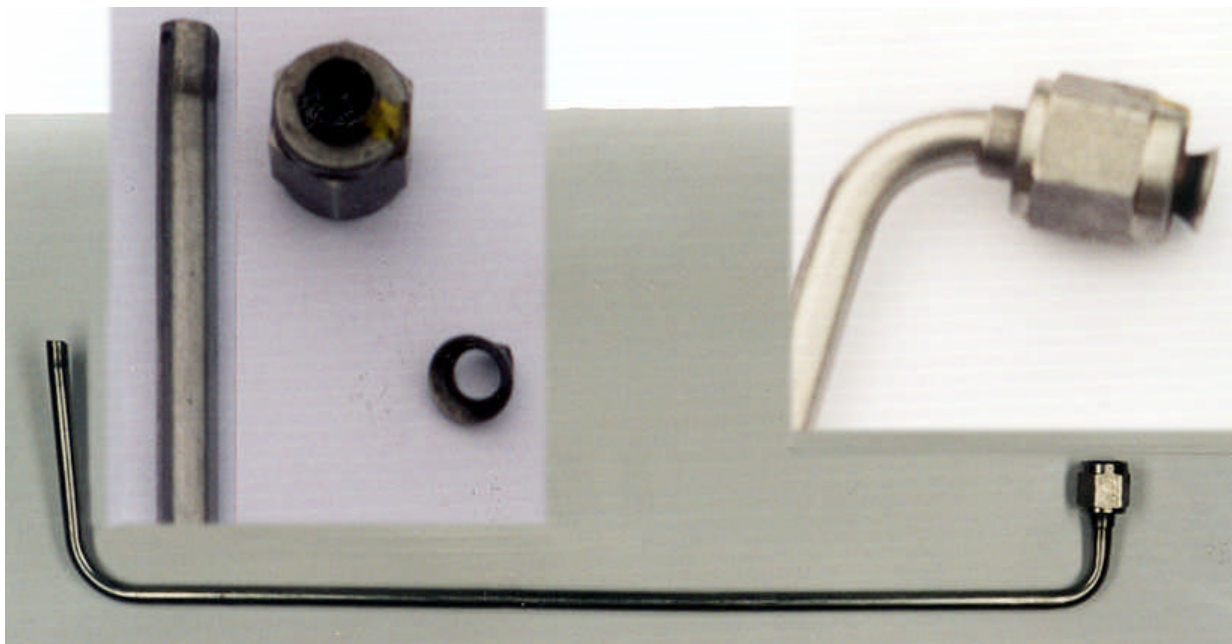
- La tuyauterie présente une déformation anormale qui a généré des contraintes résiduelles dans la zone de l'extrémité où a eu lieu la rupture. Cette zone présente aussi des traces prononcées de frottement du tube sur la bague de l'écrou de fixation. L'absence des colliers de fixation anti-vibrations a provoqué une mobilité anormale de la tuyauterie qui a frotté sur la bague de l'écrou de fixation au cours des phases de fonctionnement.

- Vue d'ensemble de la tuyauterie (en bas)
- Vues rapprochées de l'extrémité rompue (à gauche) et de l'extrémité non rompue (à droite)

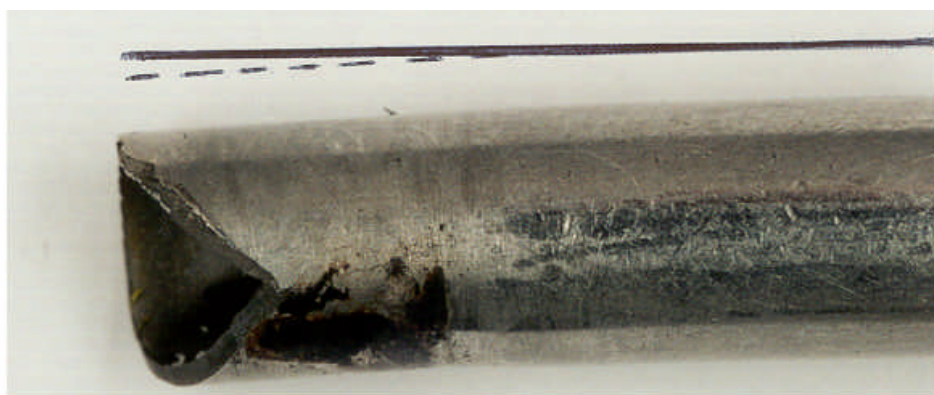
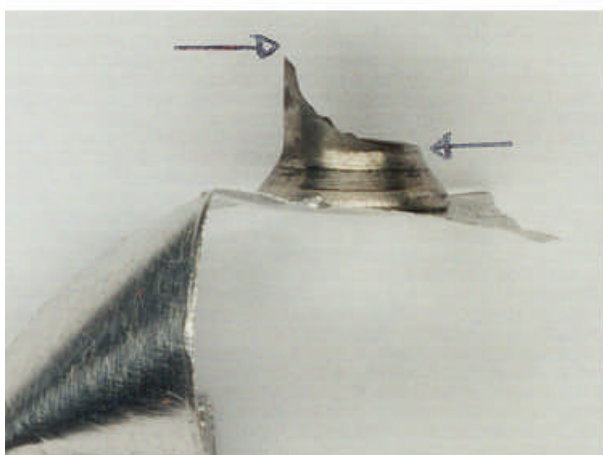
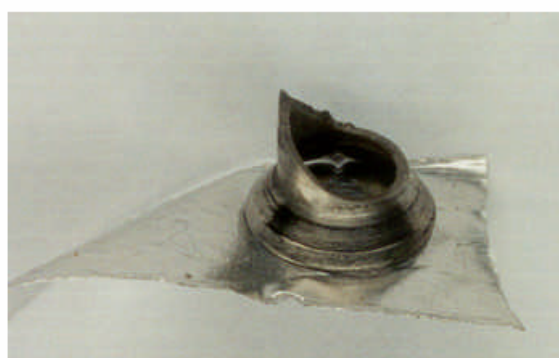
- La rupture est due à un phénomène de fatigue sur une très grande plage de la section de la tuyauterie. L'amorce de la rupture est située au niveau de l'olive de raccordement au régulateur, dans l'arête du début de l'évasement (cf. annexe 2).

- Les phases d'amorce et de progression de la rupture se sont vraisemblablement déroulées au cours de plusieurs vols de l'appareil comme en témoignent des macro-stries de fatigue (lignes d'arrêts). Malgré cette perte progressive d'étanchéité du tube, la conduite partiellement rompue a pu continuer à assurer sa fonction jusqu'à la rupture finale.

**Observation visuelle de la zone de rupture de la conduite de régulation.**

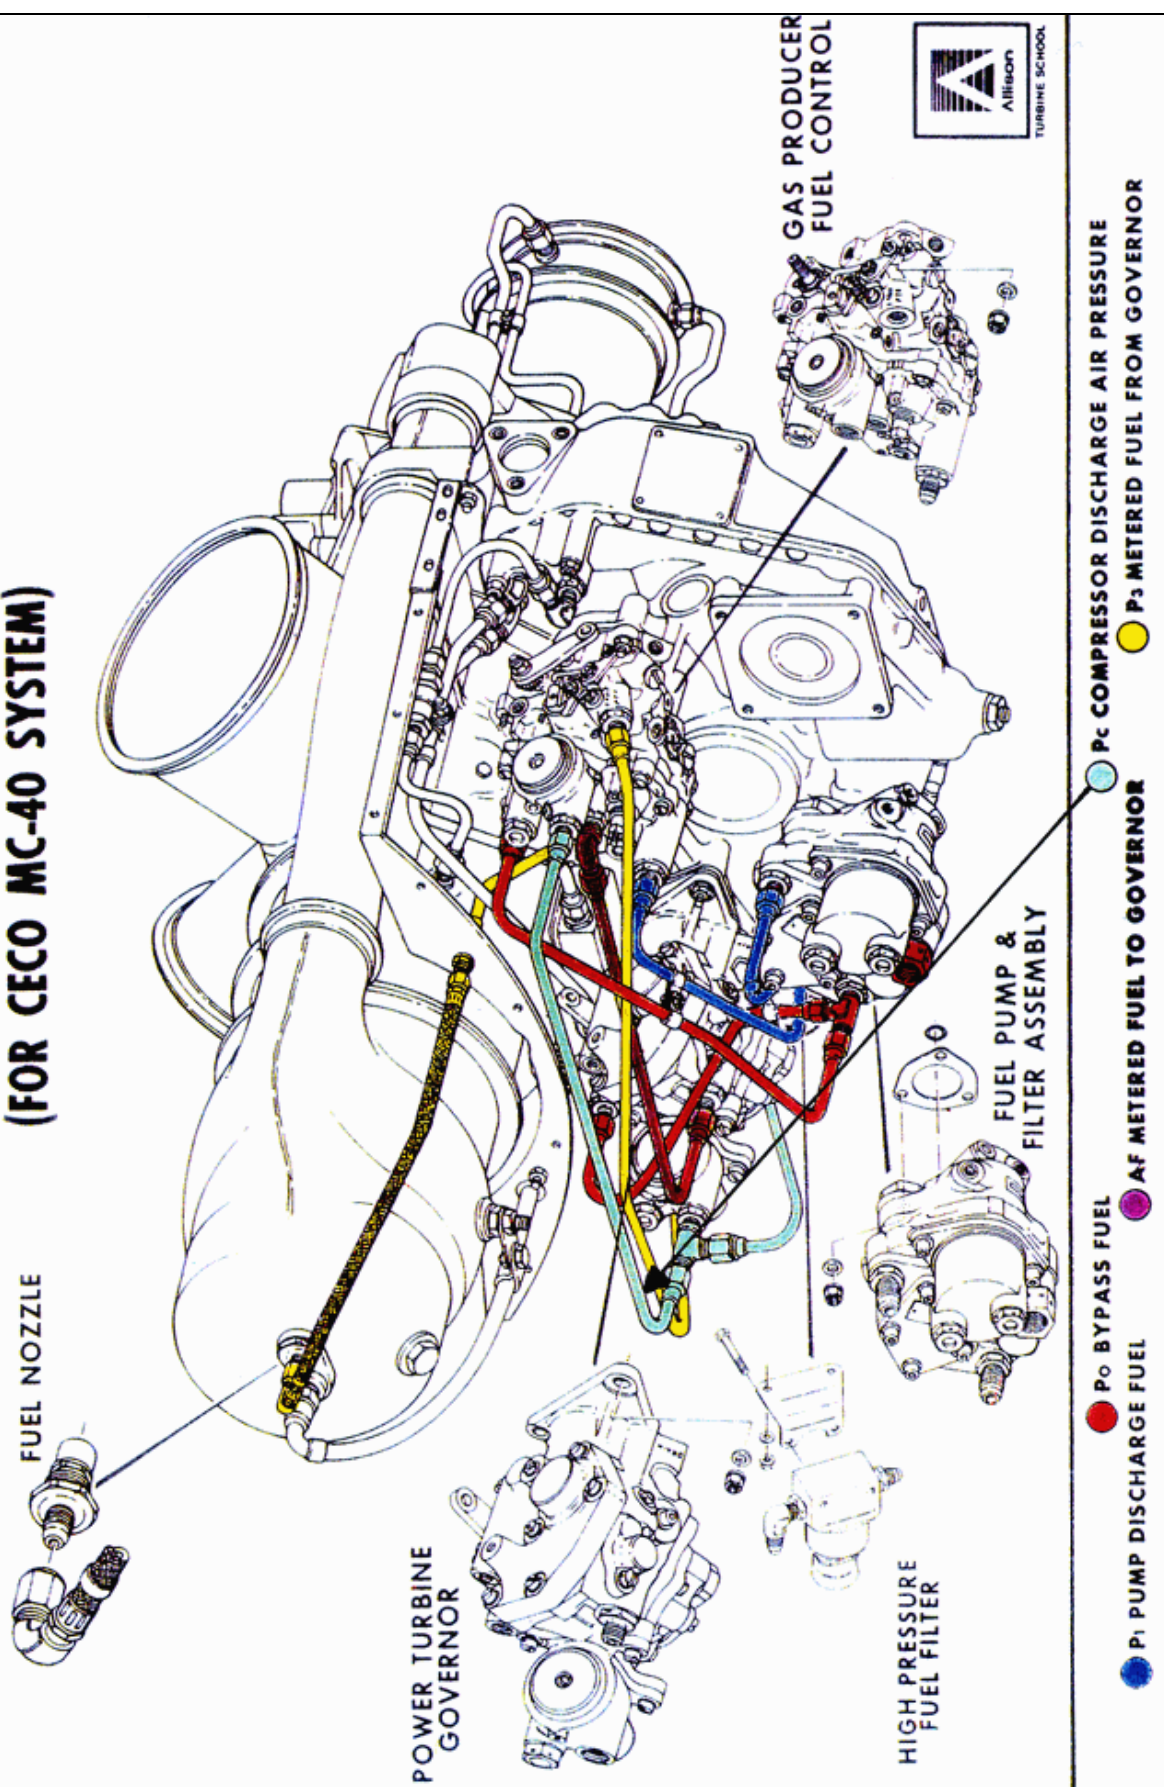
# FUEL SYSTEM PIPING (FOR CECO MC-40 SYSTEM)

Son examen a montré que la tuyauterie de prélèvement d'air Pc (Compressor Discharge Air Pressure) était rompue au niveau de l'écrou de fixation côté régulateur carburant.

Cette tuyauterie permet de transmettre au régulateur carburant l'information de puissance moteur au-delà du régime ralenti sous forme de pression d'air prélevé au niveau du quatrième et du cinquième étage du compresseur (cf. planche "Fuel System Piping" en annexe 3).

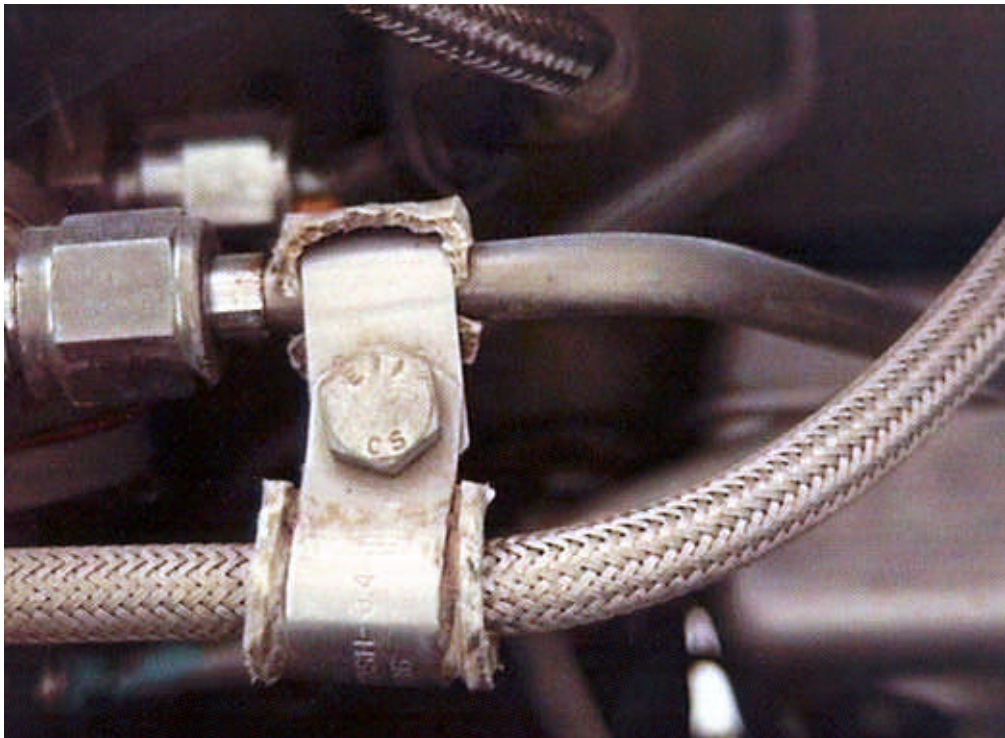
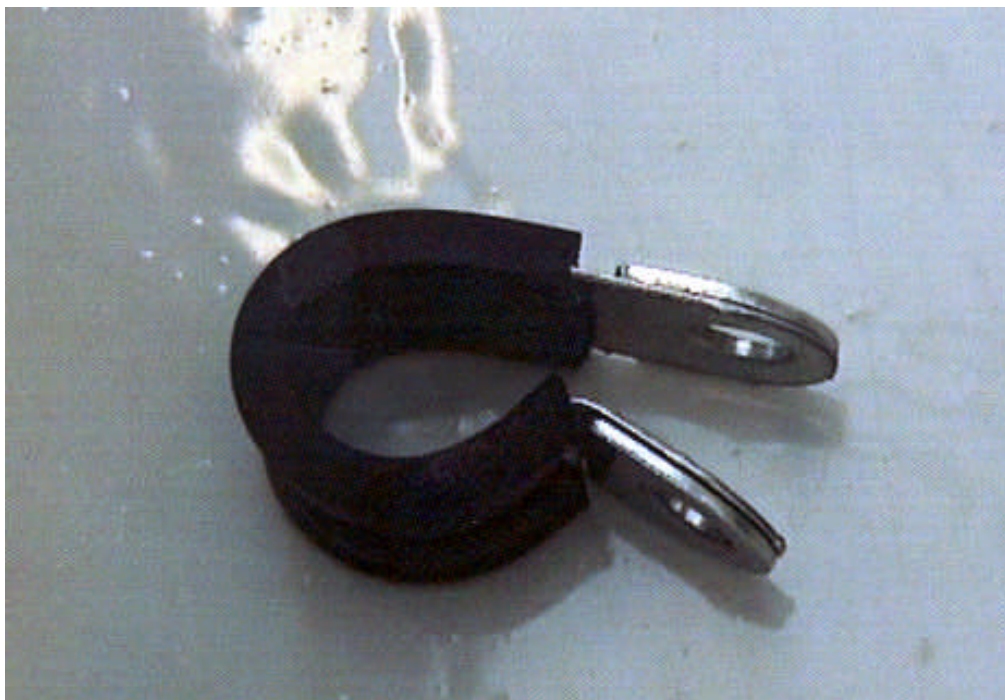
**Types de colliers supports utilisés sur la tuyauterie Pc**

Les colliers normalement montés sur la tuyauterie servent à maintenir les fréquences propres et les niveaux vibratoires de cet équipement dans des limites acceptables. L'absence de ces colliers autorise des amplitudes de vibrations importantes conduisant à des contraintes élevées qui peuvent entraîner des ruptures en service prématurées.

C'est pourquoi le constructeur équipe cette conduite de deux colliers à coussin destinés à absorber les vibrations et à supporter la tuyauterie. Ces deux colliers figurent dans "Illustrated Parts Catalog" (IPC) édité par Allison Engine Company en juillet 1997 où ils sont repérés par le numéro 21 (cf. annexe 4 et annexe 5 zones K et L).

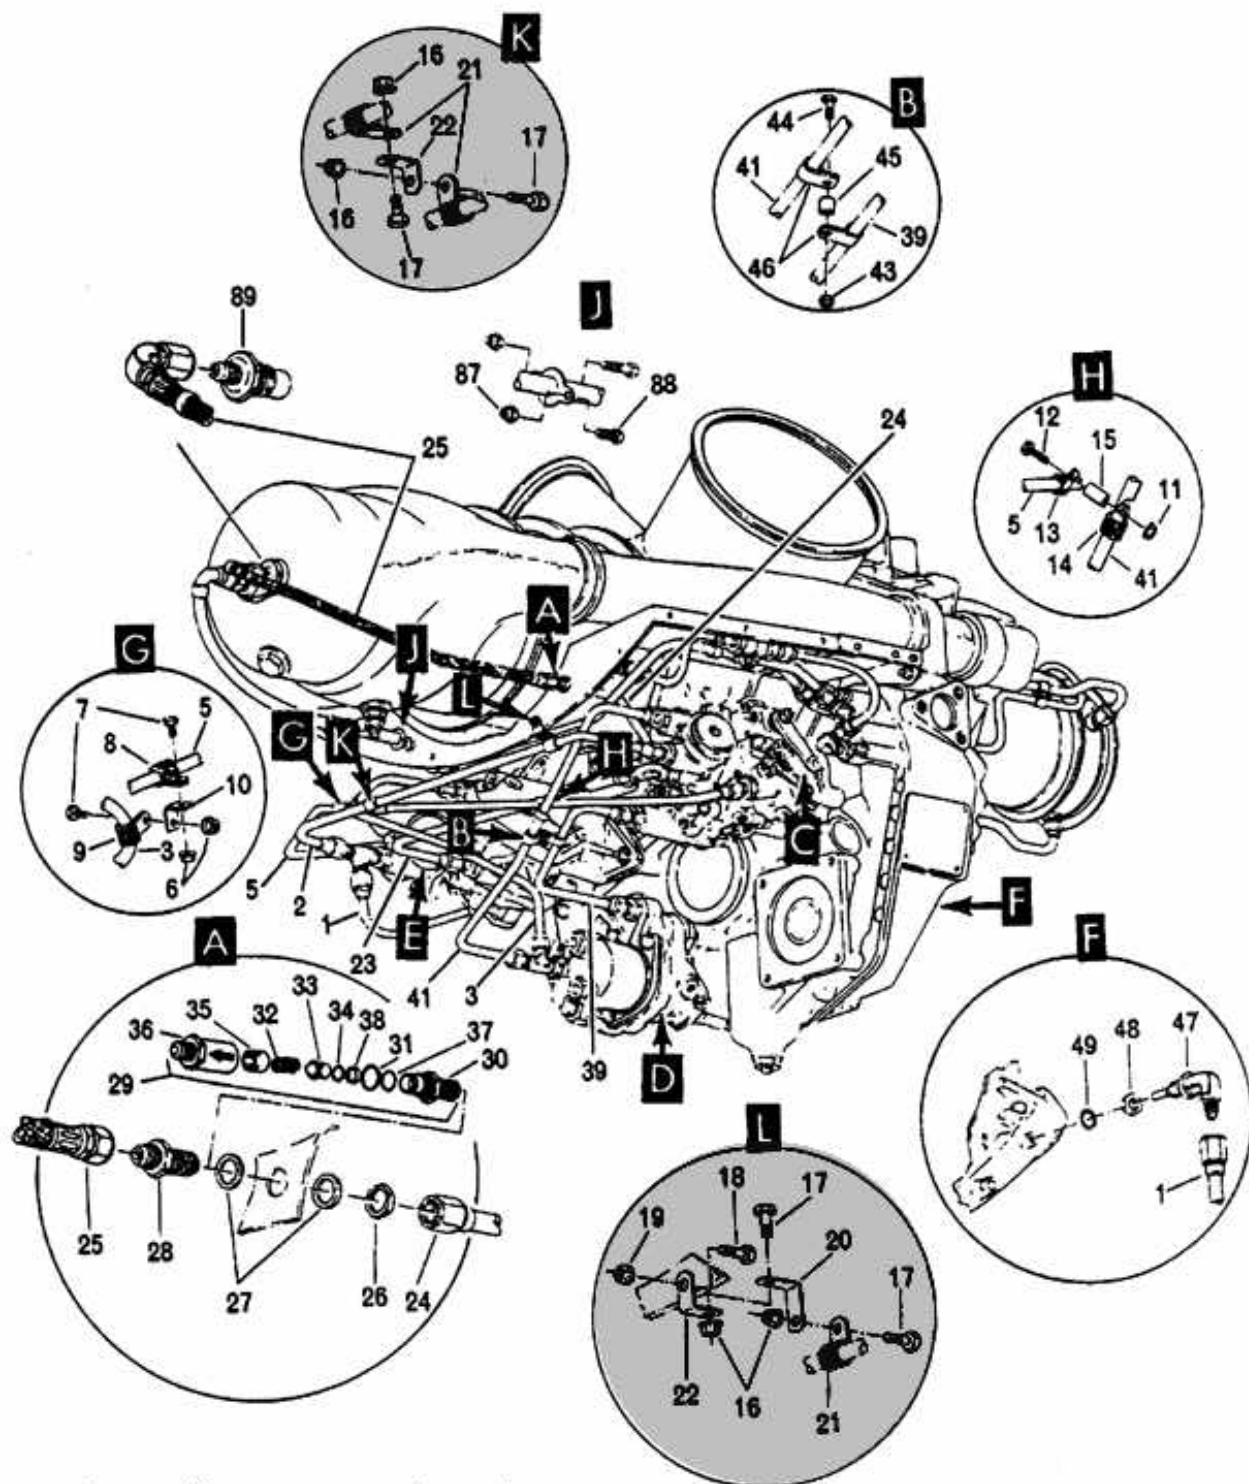
**ENGINE FUEL SYSTEM (CECO CONTROLS) (250-C20, -C20B, -C20J)**  
**FIGURE 1 (SHEET 1 OF 3)**

Par ailleurs, l'examen a révélé que la tuyauterie ne portait pas de collier support anti-vibration. La tuyauterie Pc a été prélevée en vue de la soumettre à des examens métallurgiques.

L'enquête n'a pas permis d'expliquer l'absence de ces deux colliers.

Les colliers manquants sont  
ceux repérés par les lettres K et L.

Le constructeur rappelle dans le manuel de maintenance que les colliers doivent être installés conformément à l' IPC.

**" PAA 3-96 (cont)  
(1) Tube clamping should be in accordance with illustrated Parts Catalog  
(Publ. 10W4) "**
