# Bureau Enquêtes-Accidents

## R A P P O R T

*relatif à l'accident survenu le 8 juin 1999  
à Ménéstreau-en-Villette (45)  
au planeur Centrair C101A immatriculé F-CHDV*

**F-DV990608**

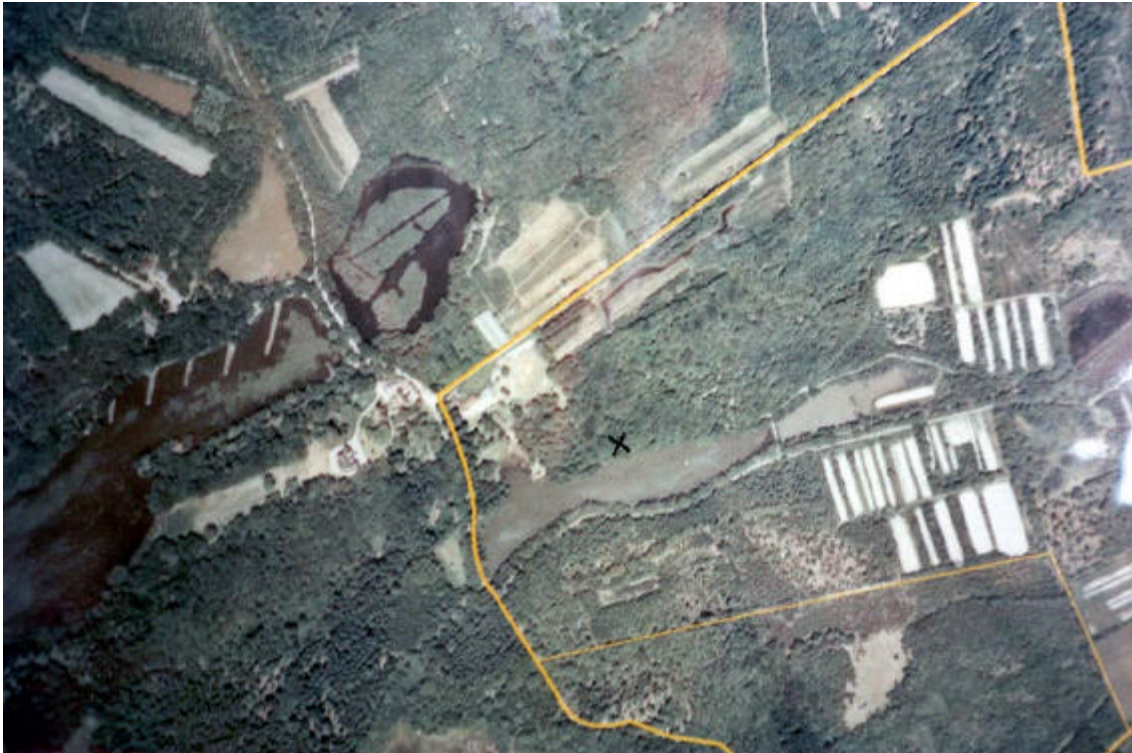
Vue aérienne du lieu de l'accident

Le site de l'accident est un terrain caractéristique de la forêt solonchère, plat et sablonneux planté d'arbres de différentes essences d'une hauteur d'environ quinze à vingt mètres. Il est situé à quatre kilomètres de l'aérodrome de Lamotte Beuvron et à huit kilomètres de Marcilly-en-Villette. Le secteur est également parsemé d'étangs et comporte quelques parcelles non boisées de petites dimensions, au sol tourmenté, couvertes d'herbes hautes et d'arbustes. Une photo aérienne du site (cf. annexe 3) montre la présence d'une de ces parcelles, cent mètres environ au nord du point où le planeur s'est écrasé.

L'examen des arbres montre que la chute de l'appareil s'est produite sous une forte pente et a occasionné peu de dégâts aux branches supérieures. Trois arbres semblent avoir été heurtés, l'un d'entre eux est particulièrement élagué sur ses deux tiers inférieurs.

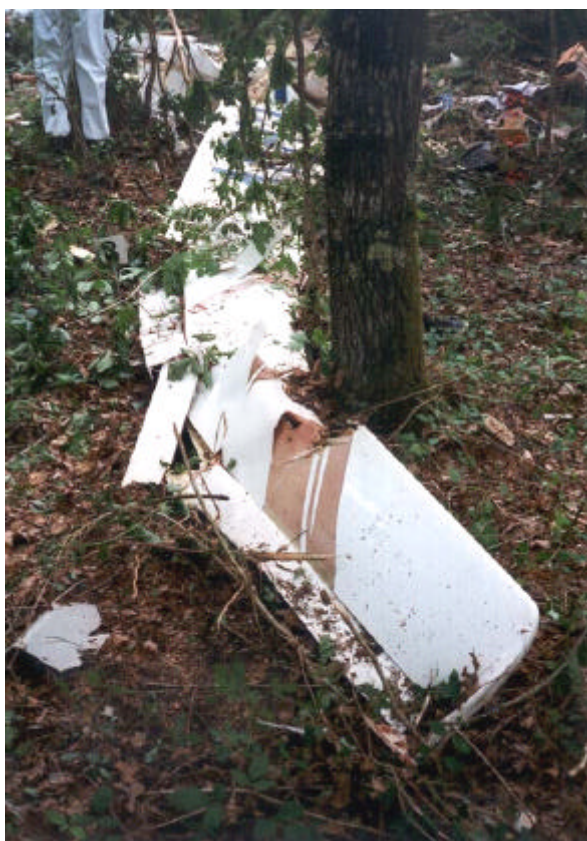
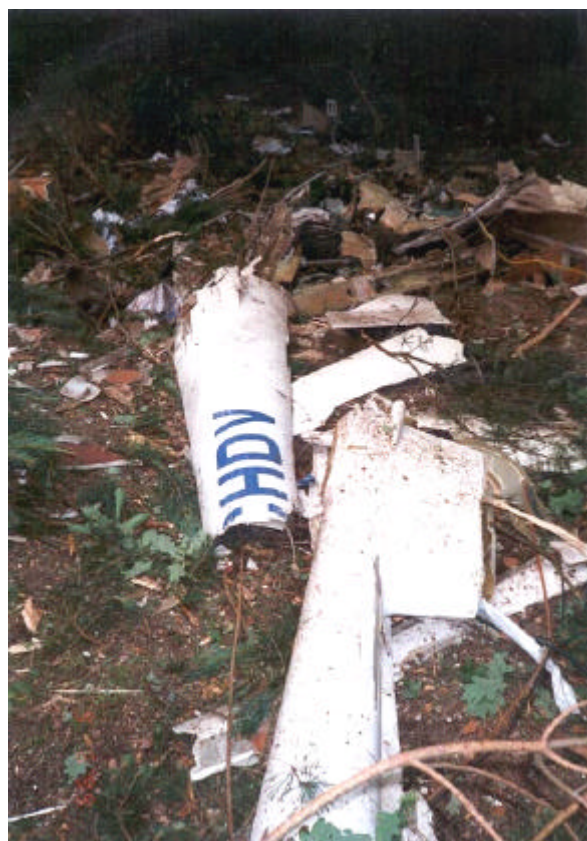
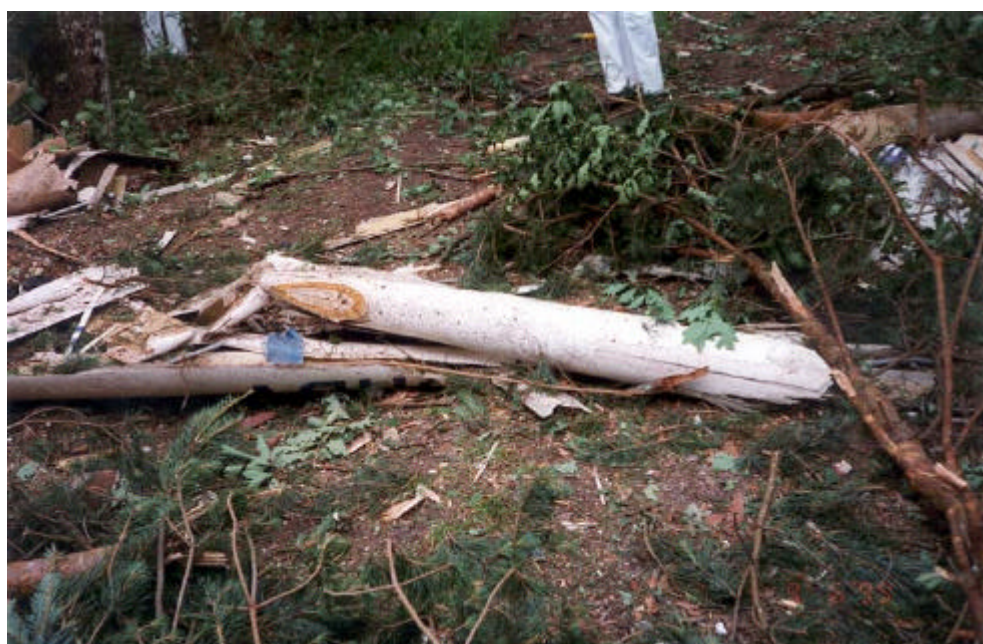
## Photographies de l'épave

Les photos de l'épave, dont le BEA a pu disposer par la suite, montrent que l'impact a été pratiquement vertical. L'épave est relativement groupée au sud de l'arbre le plus touché.

L'aile gauche est d'un seul morceau et comporte les axes de verrouillage des ailes en place sur son longeron, l'aileron dans sa totalité et l'aérofrein dans son logement.

L'aile droite est très endommagée. Le morceau le plus important est constitué d'une demi-coque sur une demi-envergure environ. L'aérofrein et son puits ont été arrachés.

L'habitacle est complètement détruit et la paroi gauche est brisée sur toute sa hauteur depuis le niveau du logo "*Pégase 90*" jusqu'au droit de l'extrémité de la verrière. De la paroi droite subsiste la moitié supérieure sur toute la longueur de la verrière.

Le tiers inférieur de la dérive est attaché à la poutre de queue et le sabot est arraché. Cet ensemble est posé au-dessus de la partie arrière du fuselage qui comprend les marques d'immatriculation et fait la jonction avec le poste de pilotage.

La demi-coque inférieure du plan fixe horizontal est solidaire des deux tiers supérieurs de la dérive. La demi-coque supérieure et la gouverne de profondeur sont séparées en quatre morceaux principaux.
