*Accident
survenu le 19 novembre 1999
sur l'aérodrome
de Roissy Charles de Gaulle (95)
au Boeing 737-300
immatriculé F-GRFA
exploité par Air France*

RAPPORT

f-fa991119

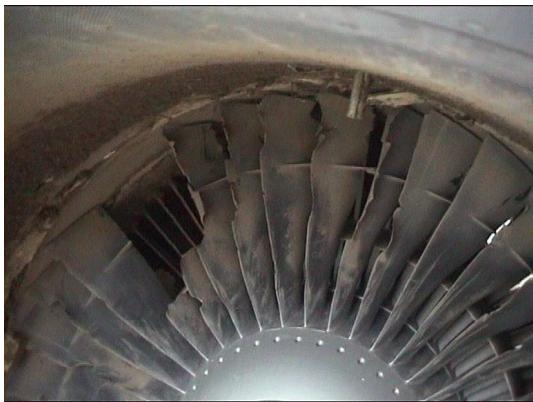
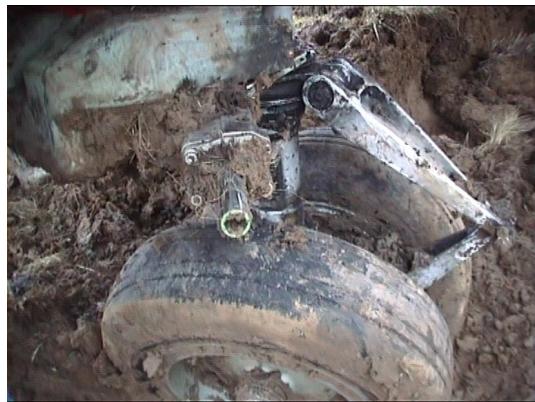
Les deux moteurs ont ingéré de la boue. La partie inférieure du carénage du moteur 1 repose sur le sol et le carénage de l'entrée d'air du moteur 1 est perforé par un morceau d'aube. Les trous de ventilation du distributeur de la turbine haute pression du moteur 2 sont obstrués par de la terre. Plusieurs aubes de soufflante sont détruites ou endommagées sur les deux moteurs.

L'examen endoscopique des moteurs a montré que le 3^e étage du compresseur haute pression du moteur 1 présentait des dommages nécessitant le remplacement du moteur.

Les trois trains d'atterrissement sont enfoncés d'environ cinquante centimètres dans la boue. Le train avant fait un angle de 90° avec l'axe longitudinal de l'avion.

La jante droite est détruite. La branche inférieure du compas est détériorée.

Le bec N° 2 de l'aile gauche est endommagé.

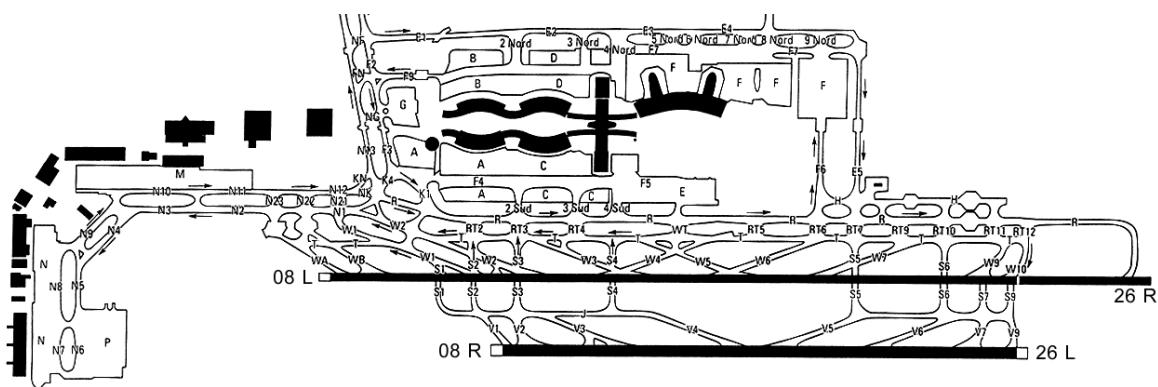
A 10 h 00, la piste était légèrement humide et les traces laissées par l'avion étaient à peine perceptibles. A 18 h 00, la piste avait séché, offrant une meilleure visibilité des traces de pneumatiques sur l'enrobé.

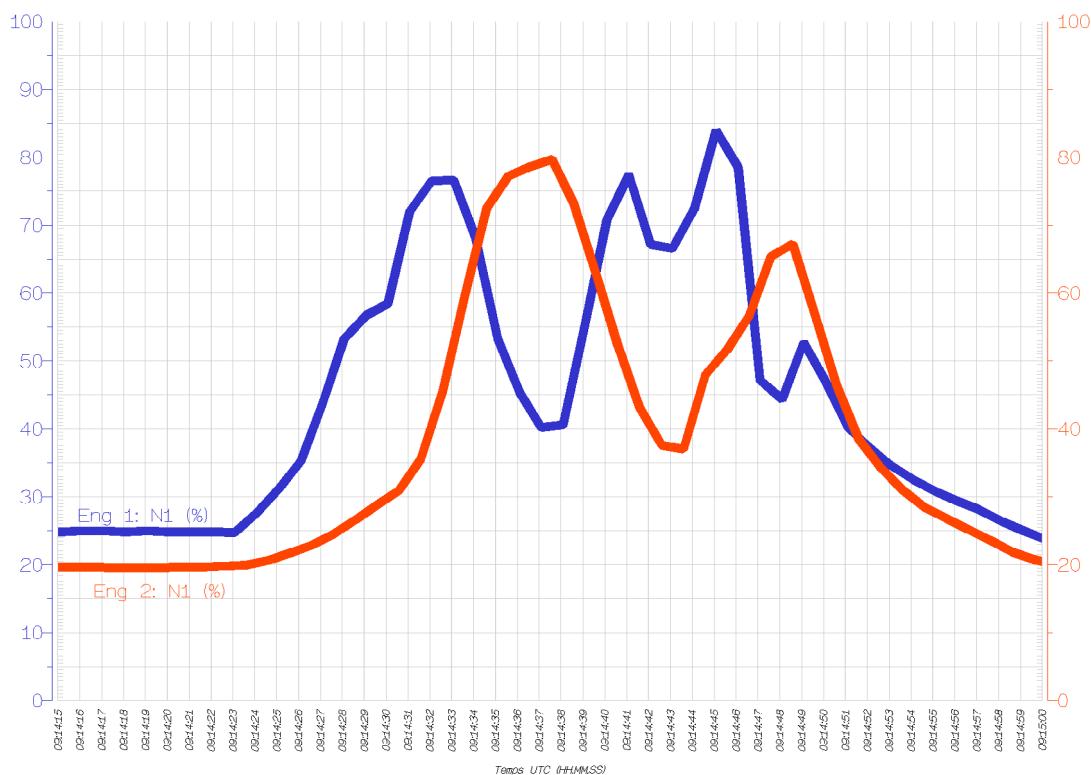
A 9 h 14 min 32 s, le N1 du moteur 1 atteint 77 % tandis que celui du 2 passe 46 %. A cet instant, le moteur gauche fournit plus de poussée que le moteur droit (respectivement environ 13 500 lbs et 5 000 lbs) et entraîne l'avion vers la droite.

A 9 h 14 min 33 s, la manette gauche est ramenée vers l'arrière. Le N1 du moteur 1 décroît à 40 % en quatre secondes tandis que dans le même temps le N1 du moteur 2 atteint 80 %. La différence de poussée est alors maximum (environ 12 000 lbs) ce qui explique l'embardée de l'avion vers la gauche.

A 9 h 14 min 37 s, les manettes de poussée sont croisées, la gauche est amenée vers l'avant tandis que la droite est ramenée vers l'arrière. Les moteurs mettent quatre secondes à se stabiliser à la valeur commandée, soit un N1 de 77 % pour le moteur 1 et de 44 % pour le moteur 2. Le N1 du moteur 1 décroît alors, vraisemblablement à cause de l'ingestion de boue.

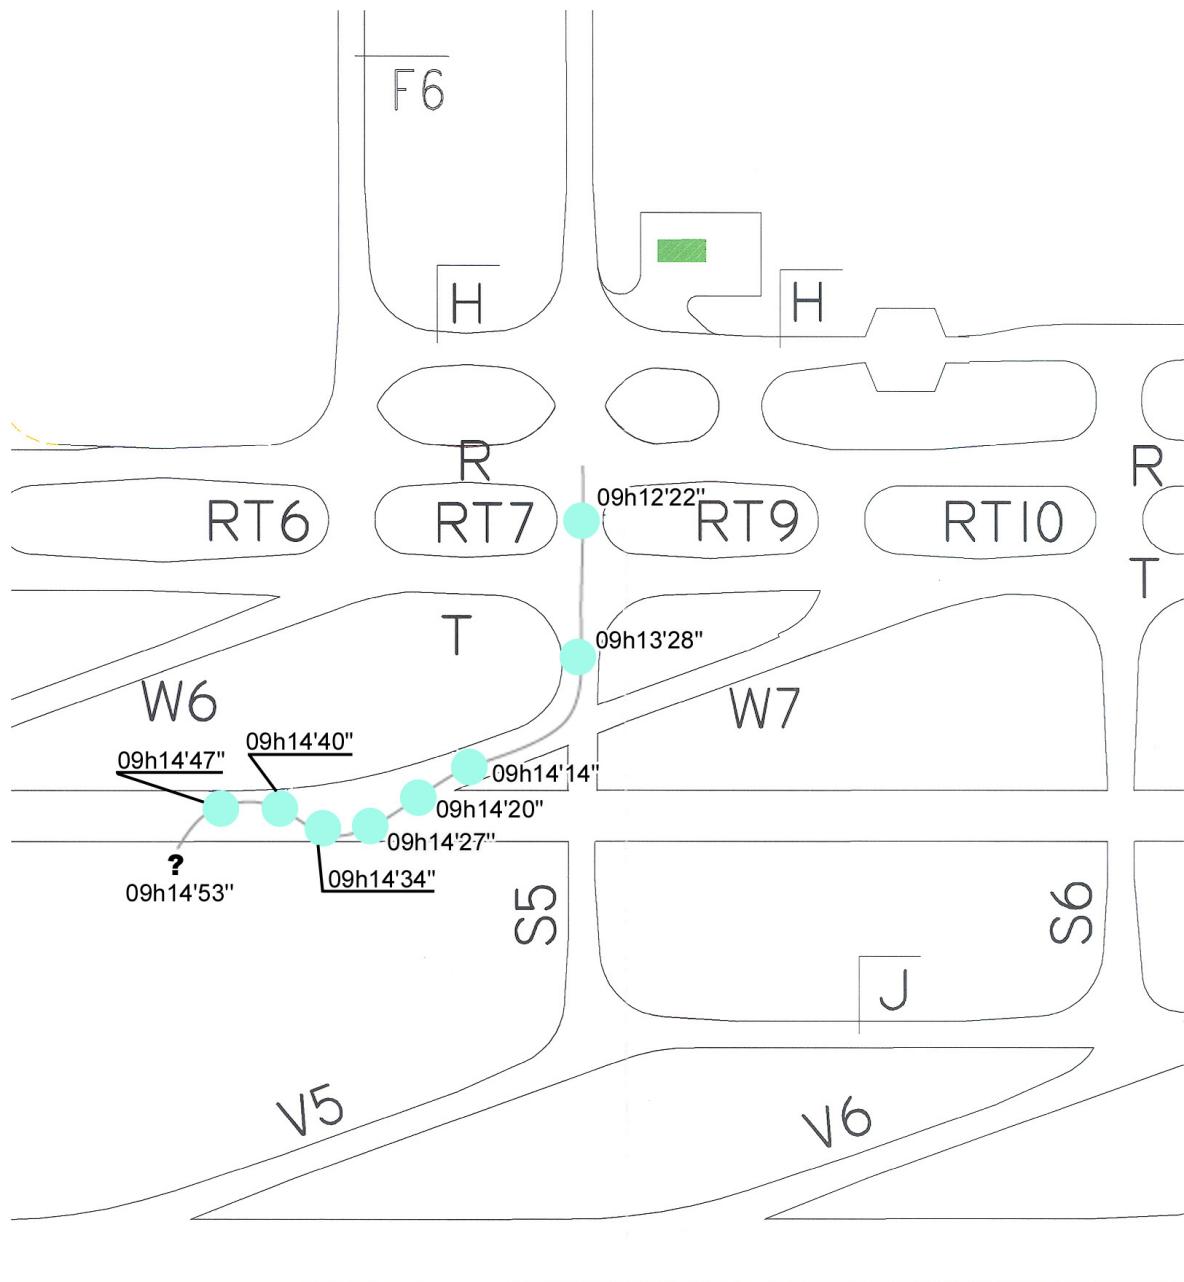
Trajectoire issue des données radar sol ASTRE

La trajectographie (annexe 2) a pu être obtenue grâce à l'enregistrement du radar sol de l'aérodrome. Elle est cohérente avec les traces observées sur la piste.
