*Accident  
survenu le 15 décembre 1999  
à Saint-Etienne-en-Dévoluy  
Pic de Bure (05)  
à l'hélicoptère AS 355  
immatriculé F-GJGU  
exploité par SAF-Hélicoptères*

**RAPPORT**

**f-gu991215**

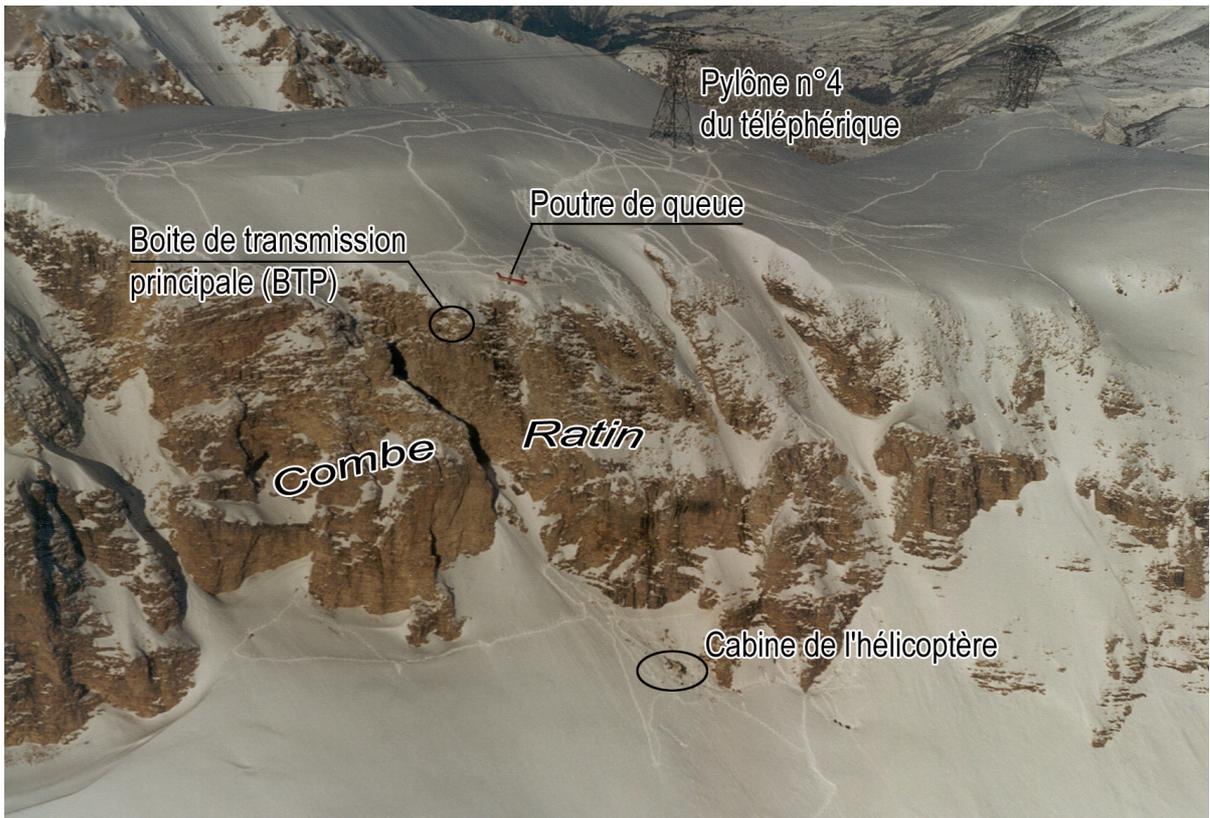
La poutre de queue, la boîte de transmission principale, les pales principales rouge et bleue et de nombreux débris se trouvaient sur la corniche. Le reste de l'épave, constitué de la barque et du plancher cabine, des moteurs, de morceaux de la pale jaune et de nombreux débris, se trouvait une soixantaine de mètres en contrebas dans un couloir enneigé reliant la corniche à la Combe Ratin, entre dix et quatre-vingts mètres environ de la barre rocheuse.

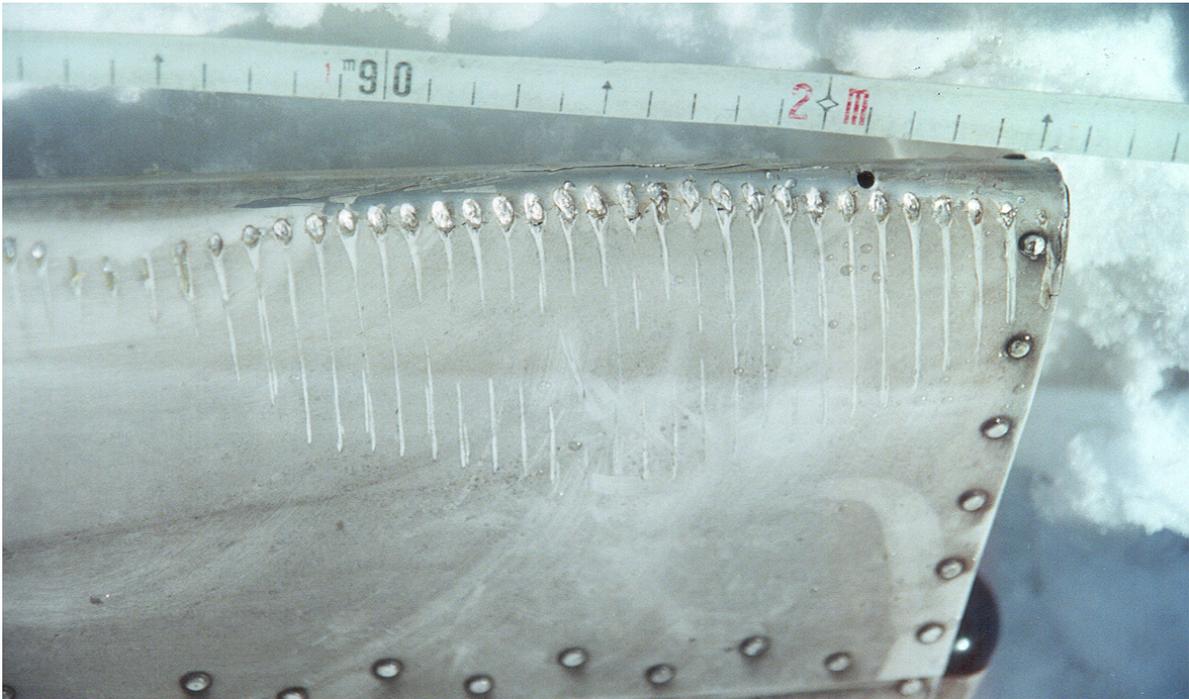
Plan fixe droit

Séparée de la structure arrière de la cabine, la poutre de queue présente des traces de compression verticale sur l'avant de sa partie inférieure ainsi que sur le côté gauche et au droit de la boîte de transmission arrière. Le plan fixe droit porte, sur l'extrados du bord d'attaque, des traces de frottement avec des marques caractéristiques d'interférence avec des câbles.

Les ruptures de la partie arrière de la poutre de queue indiquent qu'elle s'est séparée de la cabine après l'impact au sol avec une faible vitesse de translation et une vitesse verticale importante.

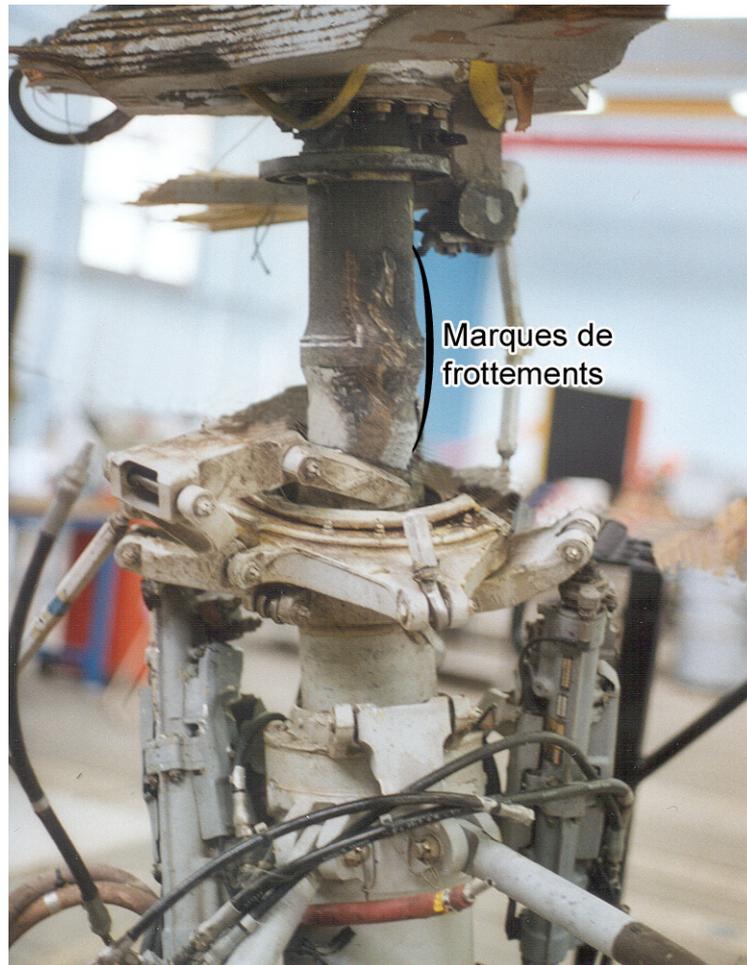
Mât rotor

Le mât rotor, solidaire de la boîte de transmission principale, présente sur sa partie supérieure gauche, entre le plateau cyclique tournant et sa partie guide (élément fixe du mât moyeu rotor principal), d'importantes marques qui indiquent un contact avec un câble suivant un mouvement relatif du haut vers le bas.

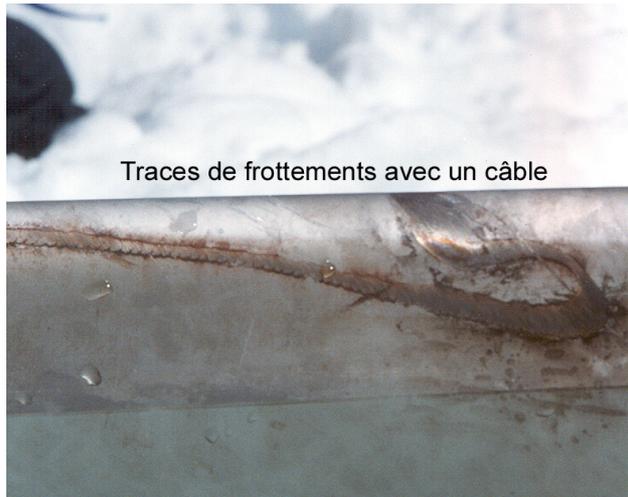
Pâle rouge

Les pales principales jaune et bleue présentent sur l'intrados d'importantes marques de frottement avec des câbles. La pale rouge présente le même type de marques sur son bord de fuite côté extrados.

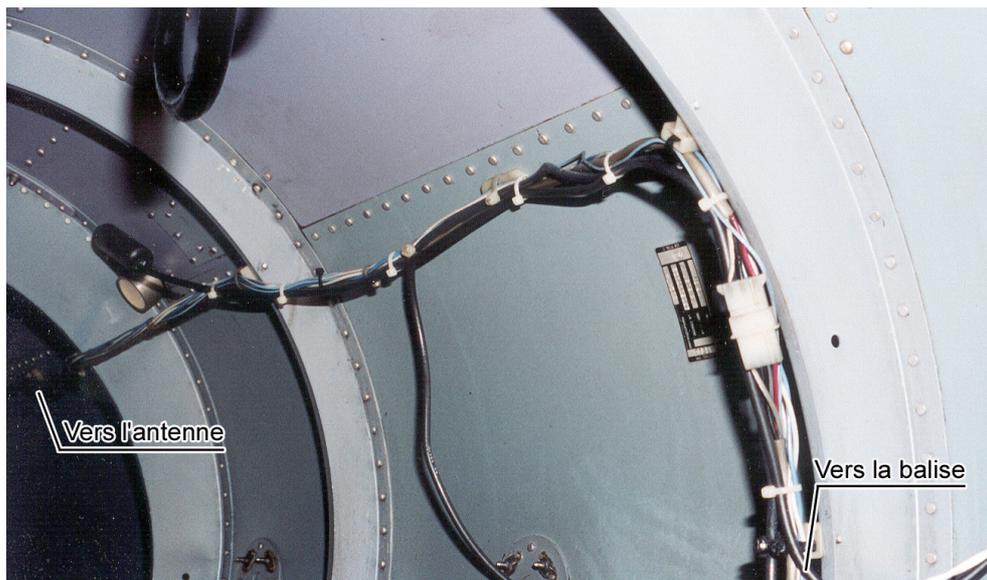
Câblage interne reliant la balise à son antenne extérieure

Le boîtier d'alimentation a été retrouvé, éjecté de son support et rompu au niveau de la fixation le reliant à l'émetteur. Le câble d'antenne était sectionné au niveau du cadre de structure de la poutre de queue.

- **la DGAC, en liaison avec les constructeurs, s'assure que les conditions d'installation des radiobalises de détresse permettent leur fonctionnement même en cas d'arrachement des connexions avec l'aéronef.**

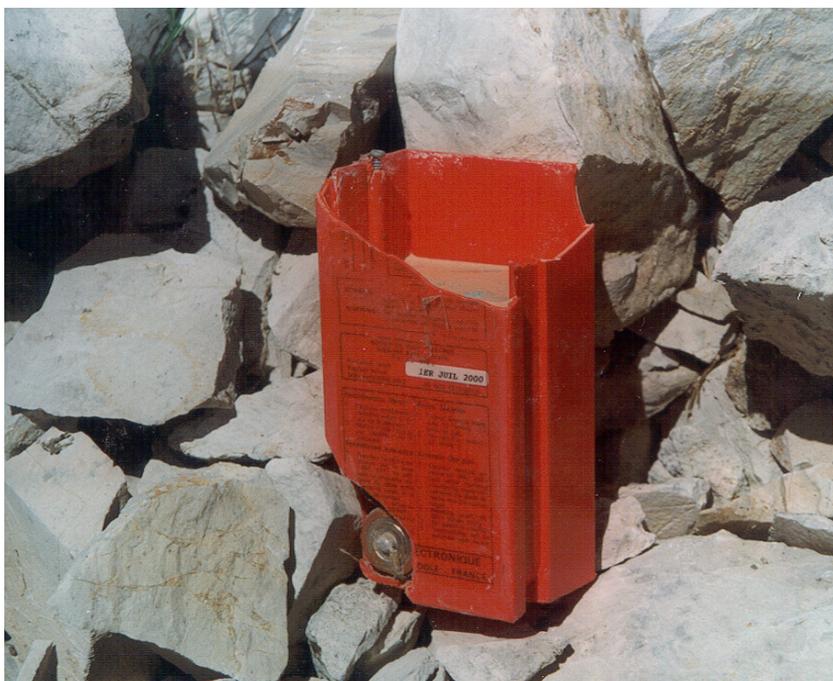
Lors de l'accident, aucun signal n'a été émis par la balise. Ceci peut être attribué à la séparation mécanique et à la perte de continuité électrique du bloc d'alimentation, du bloc émetteur et du câble d'antenne lors de l'impact au sol.

Bloc d'alimentation de la balise de détresse retrouvée sur le site

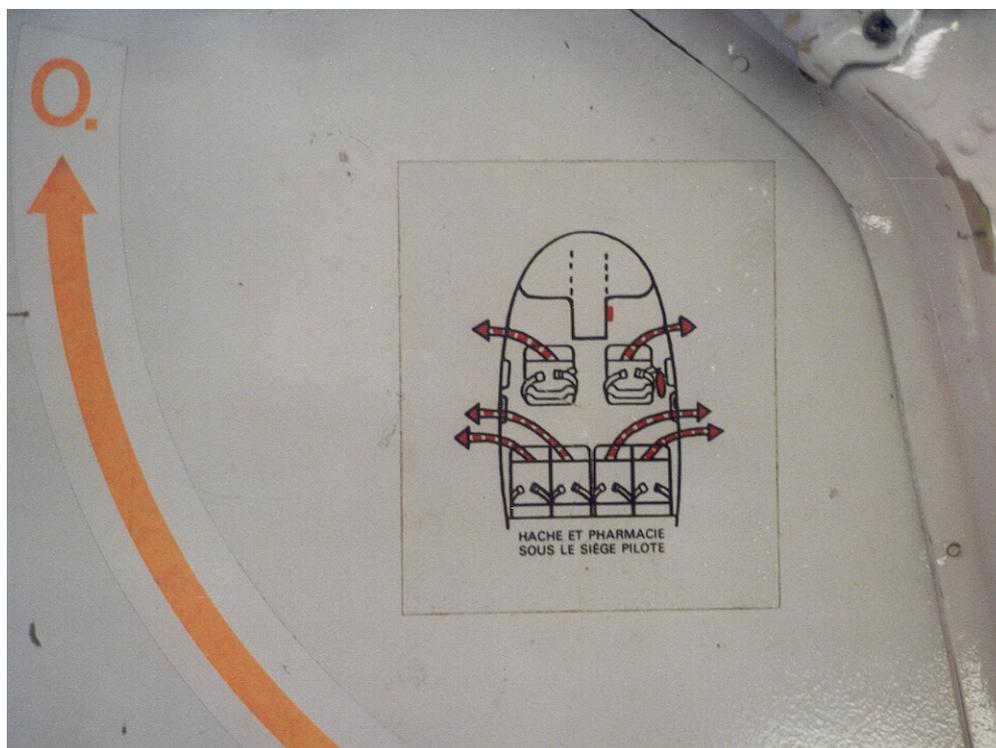
Etant donné l'état de destruction de l'appareil et son exposition prolongée aux intempéries, il n'a pas été possible aux enquêteurs techniques de vérifier la présence des consignes sur l'usage des ceintures de sécurité. Les consignes relatives aux issues de secours étaient apposées, sous forme d'étiquettes auto-adhésives, sur la partie inférieure des portes de la cabine.

Consignes d'évacuation retrouvées sur l'épave
