BEA

*Accident
survenu le 14 mai 1999
à Chevru (77)
au CAP 10B
immatriculé F-GRIT*

RAPPORT
f-it990514

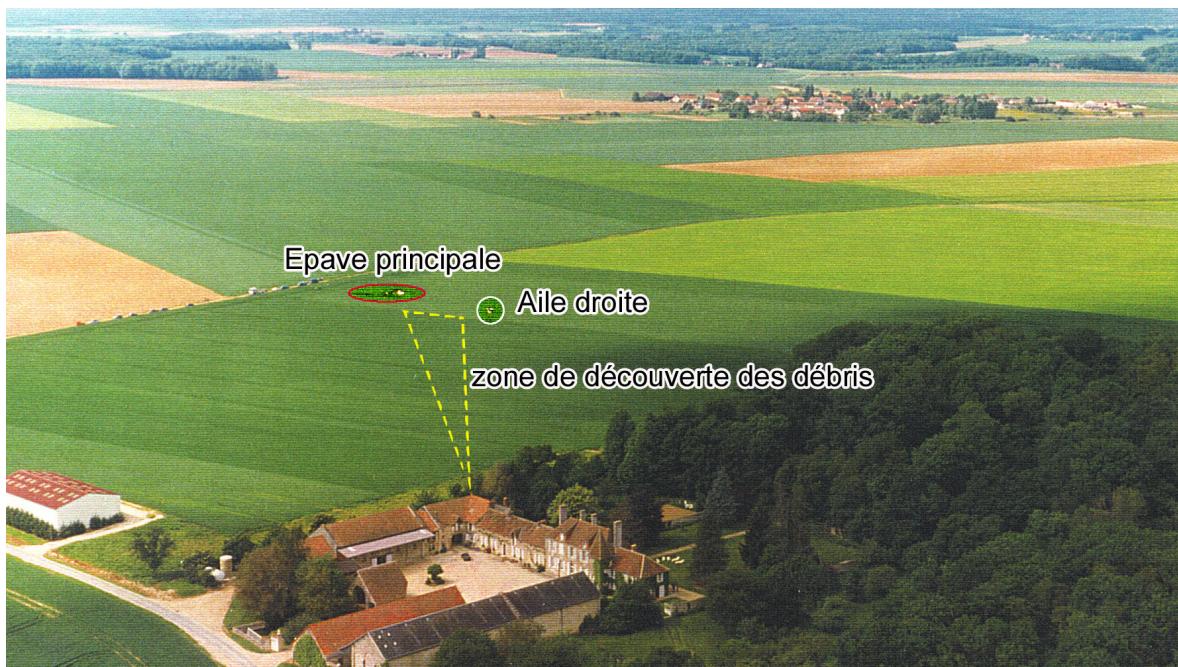
Vue aérienne

L'épave se trouve au milieu d'un champ cultivé et plat.

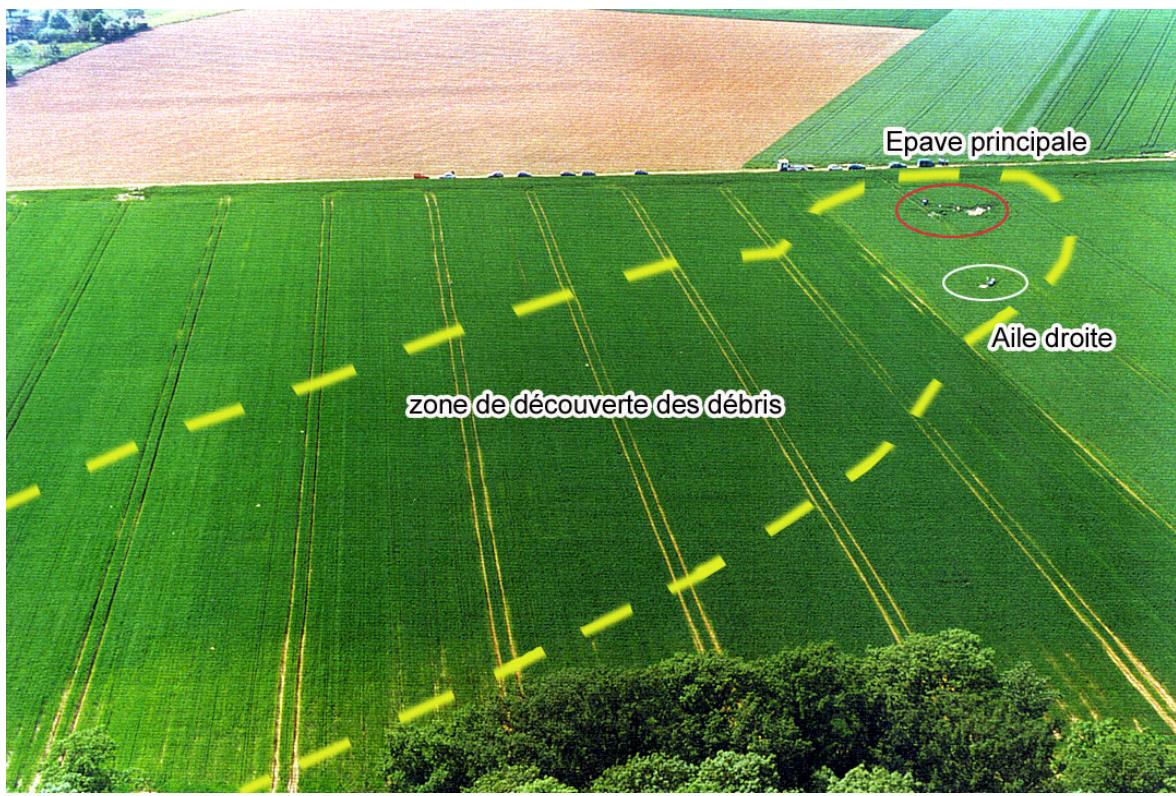
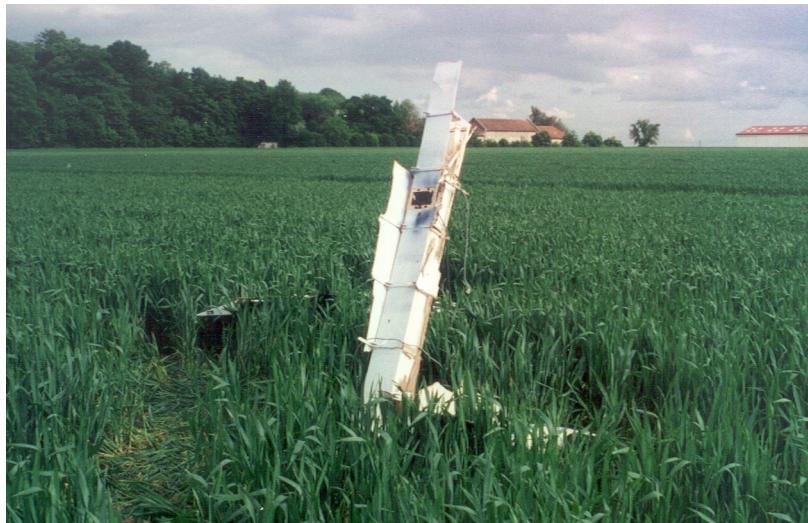
Morceau de longeron de l'aile droite

Un morceau important du longeron de l'aile droite, où est attaché l'atterrisseur, est planté en terre à environ soixante-dix mètres de l'épave principale.

L'extrémité opposée, rompue au niveau du saumon, se trouve près de l'épave principale. Ceci montre qu'il y a eu rupture en vol.

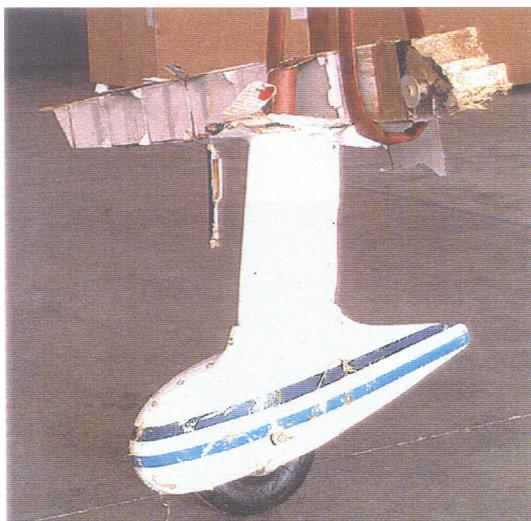
Atterrisseur droit vu côté fuselage

Ces examens n'ont pas permis de caractériser complètement les efforts ayant conduit à la rupture de la voilure. Cependant, il a été constaté que la rupture de la semelle intrados a précédé celle de l'extrados.

Cette première rupture s'est produite sous l'action d'un effort de flexion exercé sur l'extrémité du longeron et dirigé du bas vers le haut.

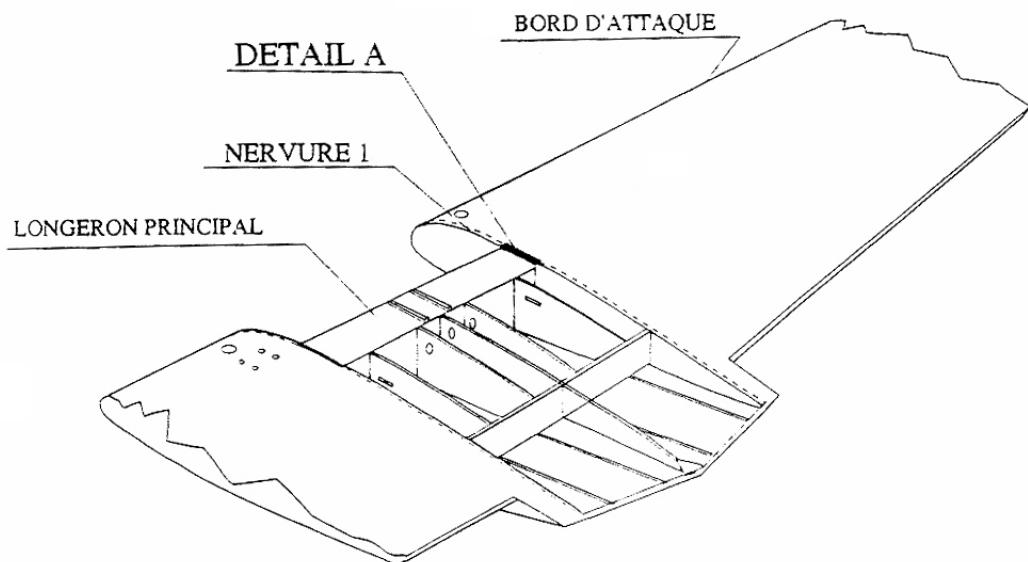
Figure 1

- (1) Démonter les carénages d'emplanture avant et arrière, gauches et droits.
- (2) Examiner les surfaces (Fig. 1 Détail A) avec la loupe grossissement 10 avec un éclairage doux et rasant. (un éclairage violent risque d'estomper les fissures peu profondes).
Les fissures de compression se présentent sous la forme montrée en Figure 2.
- (3) Etat du longeron :
 - (a) Si aucune fissure n'est constatée remonter les carénages d'emplanture.
 - (b) Si une ou plusieurs fissures sont découvertes, il est recommandé de prendre contact avec le constructeur afin de décider de la meilleure solution pour effectuer la réparation de la voilure, localement, suivant les procédures décrites dans le Manuel de Réparation Structurale, ou chez le constructeur, si le convoyage en vol est possible.

Partie centrale de la voilure-Zone d'inspection

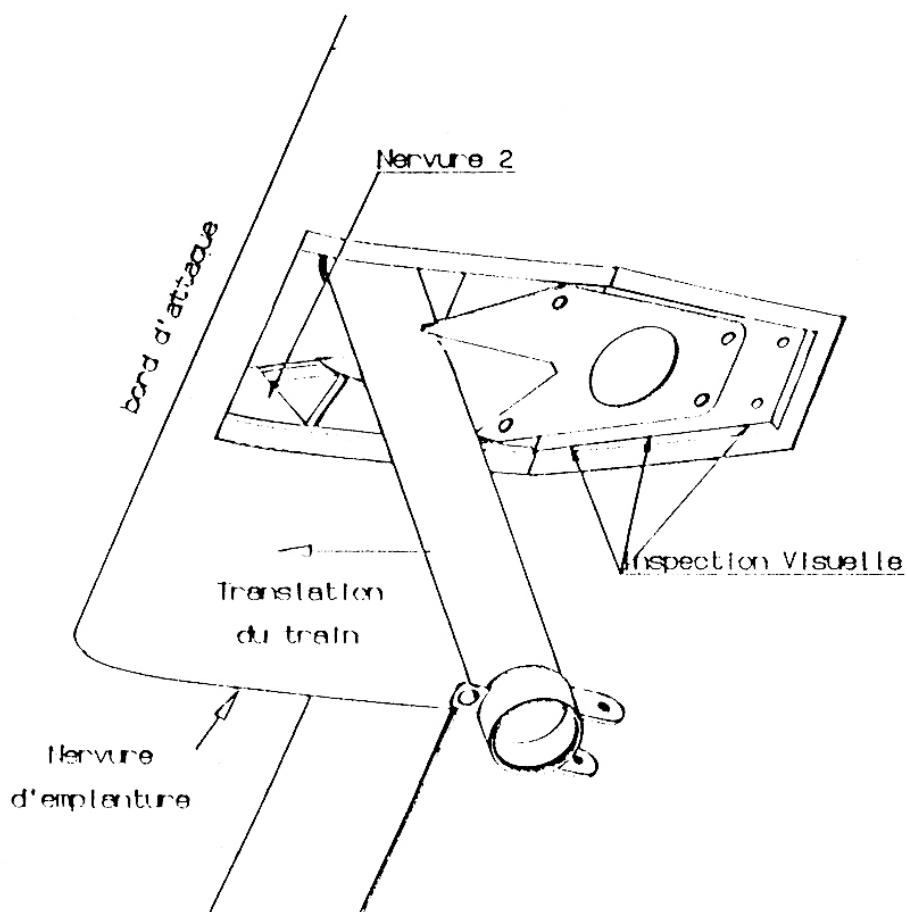
Figure 3

Inspecter le revêtement intrados de la voilure dans la zone limitée par la nervure 1 (d'emplanture), la nervure 3 (extérieure au train d'atterrissage), la face avant du longeron principal et le longeron arrière (volet de courbure).

Dans les cas d'incidents décrits en 1.(B).(3).(a) ou (b) et quelque soit la forme du renfort d'intrados (celui-ci a été modifié à partir du n° de série 55), une fissure peut apparaître sur le contreplaqué. Elle se produit, dans la plupart des cas, le long de la nervure 2 (nervure interne au train d'atterrissage) et peut, dans les cas extrêmes, atteindre une longueur de 60 cm.

Intrados de la voilure - Zone d'inspection
