Rapport

Accident survenu le **19 juin 1999**
sur l'aérodrome de Paris Orly (94)
au **Boeing 737-2K5**
immatriculé **F-GMJD**
exploité par **Aigle Azur**

Bureau d'Enquêtes et d'Analyses
pour la sécurité de l'aviation civile

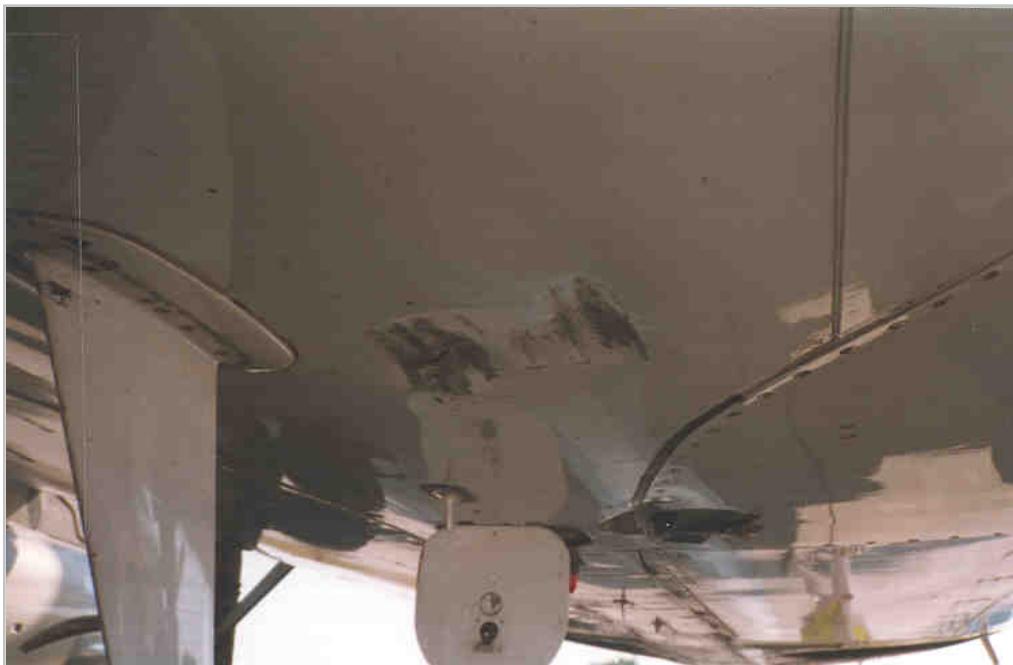
Deux perforations sont observées sous le fuselage entre le train avant et l'emplanture de l'aile :

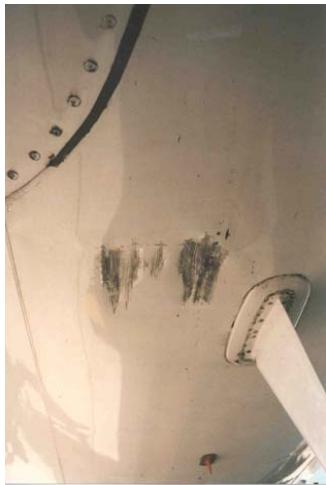
- la première perforation est située juste derrière une antenne VHF, au milieu d'éraflures de profondeur variable d'une dimension de 20 cm par 30 cm ;

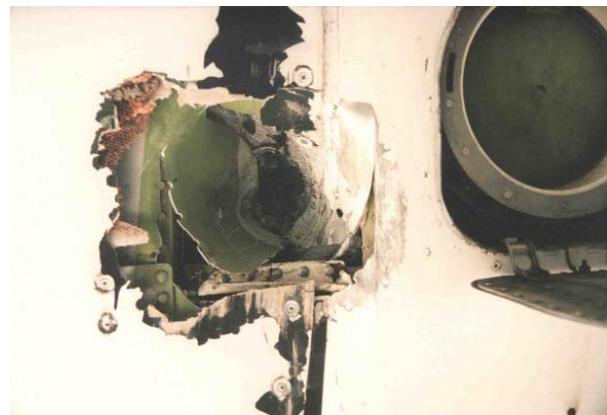
- la deuxième perforation, plus profonde et nettement plus marquée, est inscrite dans un carré de 30 cm de côté.

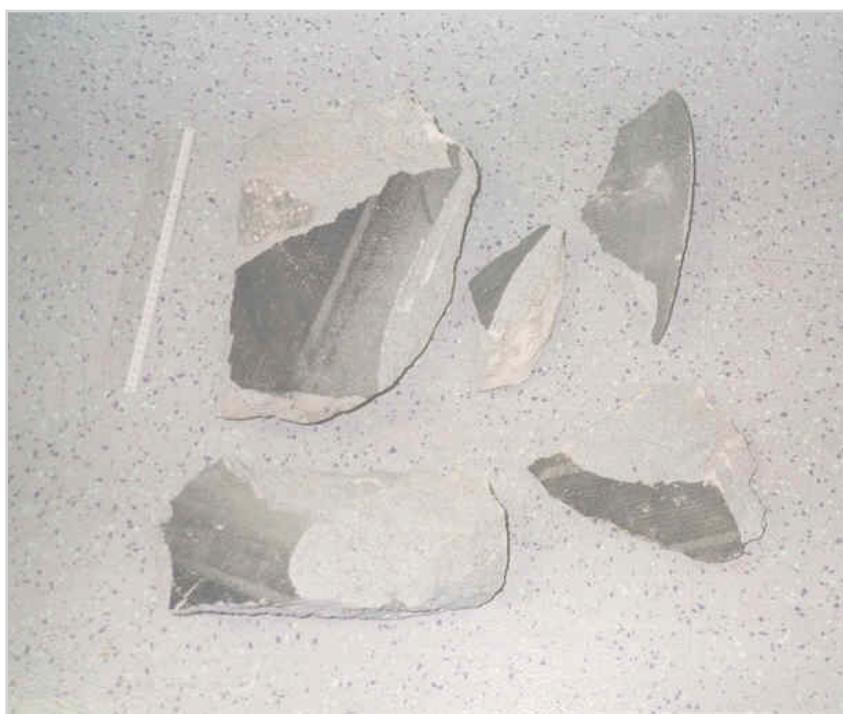
Un trou d'environ 30 cm de diamètre et de 20 cm de profondeur est visible sur la piste 26, sur la ligne axiale à environ 1 800 mètres de l'extrémité de piste. Dans son voisinage, sont retrouvés des fragments de béton.

L'emplacement d'où a été extrait le bloc de béton qui a heurté l'avion a une forme tronconique d'un demi-angle au sommet voisin de 45°, sa grande base étant orientée vers l'extérieur. En conséquence, bien que le matériau ait une bonne résistance au cisaillement, les parois sur lesquelles il devait adhérer ne reprenaient qu'une partie des efforts, l'incitant à sortir de la cavité.

De plus, le matériau extrait n'est pas homogène et présente des strates. L'examen visuel de sa surface montre qu'il n'a adhéré ni aux parois, ni au fond.

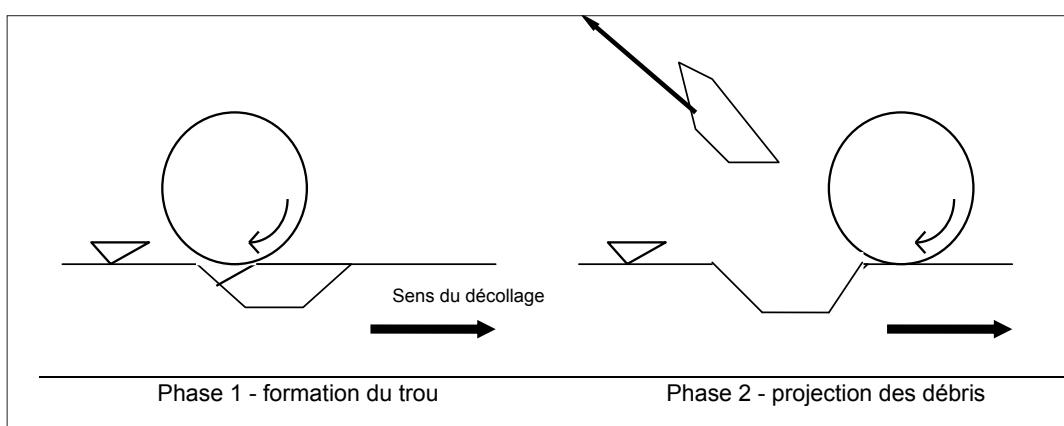
Le choc violent perçu à l'intersection de la piste 02/20, au niveau du train avant et du fuselage, par l'équipage du F-GMJD, peuvent avoir pour origine :

- la collision avec un morceau de béton situé en dehors de sa cavité (signalé par l'A320), puis sa projection ainsi que celle d'autres débris de béton contre le fuselage ;
- la pénétration d'une roue du train avant dans le trou libéré par le matériau, puis la projection de débris supplémentaires sous le fuselage.

Les deux phénomènes peuvent avoir interagi sans qu'il soit possible de trancher.
