*Accident  
survenu le 3 mai 1999  
à Ancenis (44)  
à l'avion Akrotech G 202  
immatriculé F-WSKY*

**R A P P O R T**  
**f-ky990503**

<b>Evénement:</b>	perte de la verrière en vol.
<b>Cause probable :</b>	cadre de verrière sous-dimensionné.

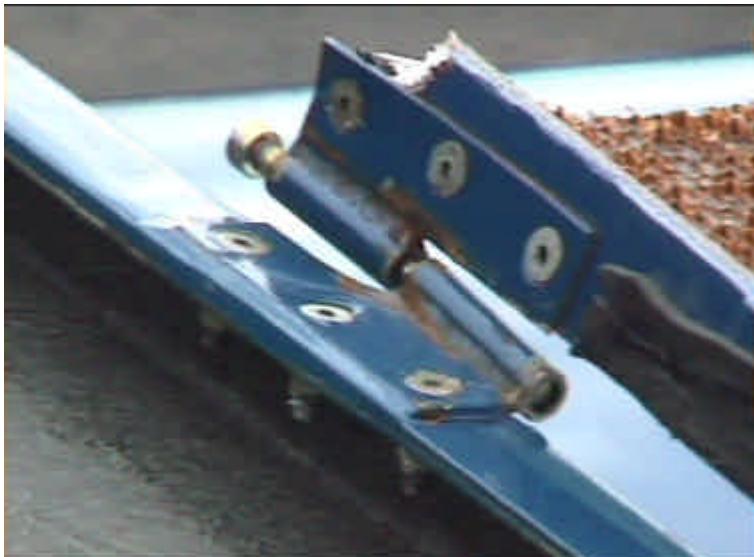
La quasi-totalité de la verrière a été perdue. Il n'en reste que les deux charnières et une partie du cadre en carbone réalisant la jonction entre le cockpit et la verrière. Des morceaux de plexiglas sont encore collés sur le cadre. La charnière avant est tordue vers le haut et la droite (voir figure 1, ci-contre).

Figure 1 - Charnière avant côté droit  
comprenant une partie du cadre

Une fois la déformation amorcée, l'intérieur de la verrière présente une prise au vent très importante et agit comme une écope. Ceci explique les dommages constatés sur la charnière avant, ainsi que la rupture explosive du plexiglas.

- renfort du cadre avant de verrière ;
- troisième point d'ancrage au niveau de la poignée d'ouverture.

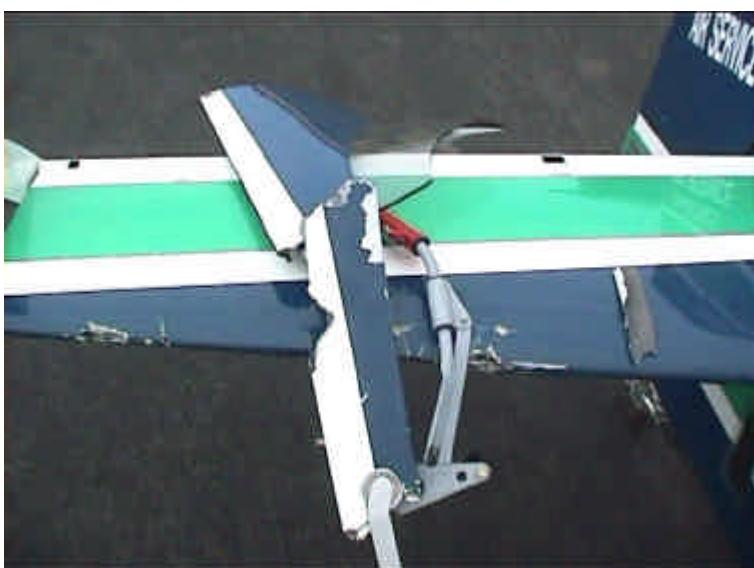
La partie avant du système de verrouillage de la verrière a été projetée vers l'arrière et s'est encastrée dans le plan horizontal droit, endommageant le bord d'attaque (figure 2). Des marques d'impacts sont visibles sur le côté droit du fuselage.

Figure 2 - Plan horizontal droit photographié  
au sol après l'atterrissement

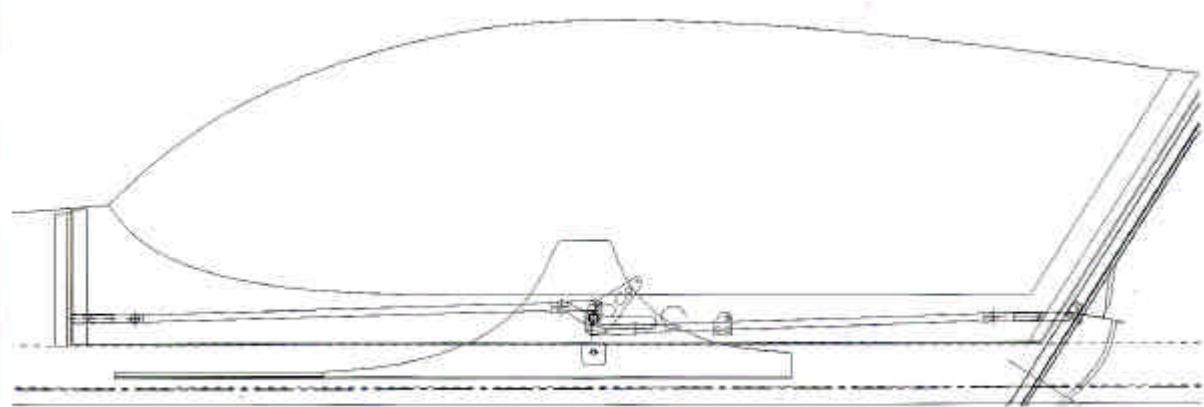
La verrière monobloc (figure 4) est réalisée en plexiglas de sept millimètres d'épaisseur et insérée dans un cadre en carbone. Elle s'ouvre par rotation autour d'un axe constitué de deux charnières situé sur le côté droit de l'appareil et se verrouille grâce à deux pions (figure 5) qui s'engagent l'un dans la partie avant, l'autre dans la partie arrière gauche du fuselage. Un doigt de centrage permet un positionnement longitudinal. Il n'y a pas de système de reprise d'effort sur la partie centrale du cadre de verrière.

Figure 4 - Mécanisme de verrouillage de la verrière

- le manque de rigidité de la partie avant peut engendrer une déformation entraînant la sortie du pion de fermeture de son logement.
- le cadre peut aussi se déformer de façon notable dans la partie centrale, au niveau de la poignée d'ouverture. Cette zone est particulièrement affaiblie par le perçage destiné au passage de l'axe de cette poignée.

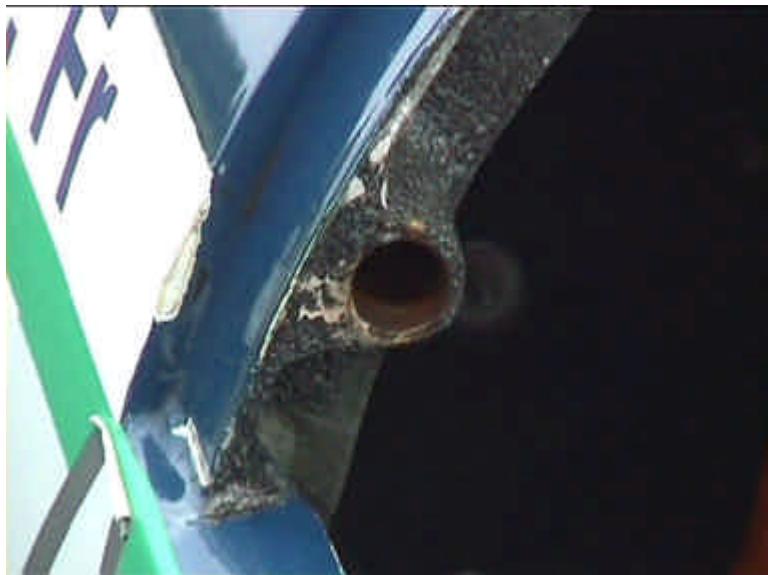
Figure 5 - logement du pion de la fixation avant
