# Bureau Enquêtes-Accidents

*relatif à l'incident survenu le 23 janvier 1999  
à Bordeaux (33)  
au Fokker 100  
immatriculé F-GNLH  
exploité par Air Liberté*

**F-LH990123**

| <b>Événement:</b> | freinage dissymétrique non commandé en fin de roulement à l'atterrissage. |

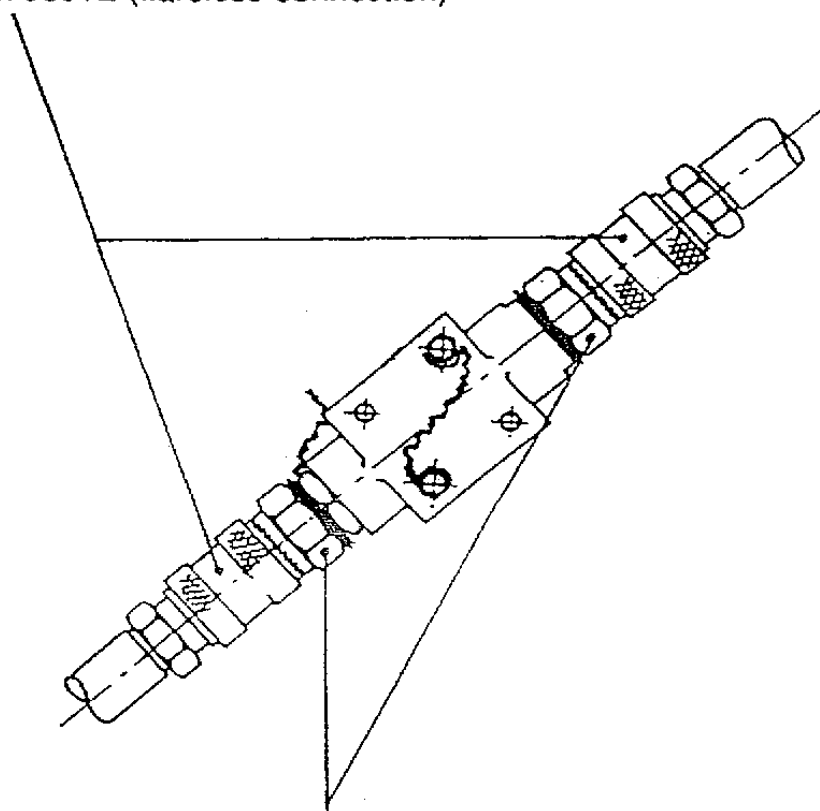
Figure 1 Brake Quick Disconnect Configuration

Quick Disconnect halves on the MLG brake lines

Quick Disconnect halves on the brake shuttle valve

As described in 3) above it was decided to change the sleeve material of the QD coupling halve which is attached to the flexible brake lines on the MLG. The material change is from light alloy to stainless steel. This to make the teeth on the sleeve more wear resistant. The new partnumbers are AE70690E (flared connection) and AE70691E (flareless connection). The old QD coupling halves are one-way interchangeable with the new QD coupling halves. This is only applicable to the installation of the QD couplings on the brakes (not applicable to the engine driven pumps).

The new stainless steel QD coupling halves have been introduced via SBF100-32-106. At least one operator introduced lockwire to lock the male coupling half to the female coupling half. For the introduction of lockwire between the Brake Shuttle Valve and the QD coupling halve, refer to Service Letter 086.
