## ACCIDENT

### *survenu au planeur ASW 20 L immatriculé OO-ZRA et au motoplaneur Ventus CM immatriculé F-CGLP*

OO-ZRA/F-CGLP DU 5 SEPTEMBRE 1999

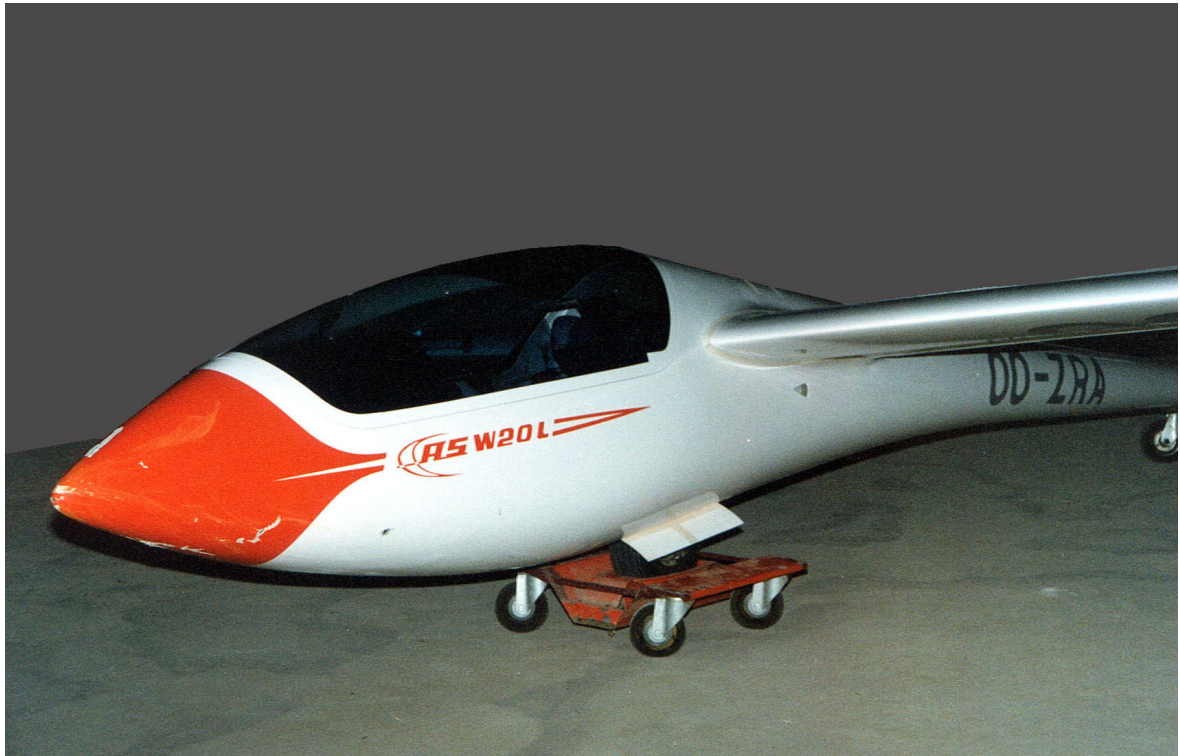
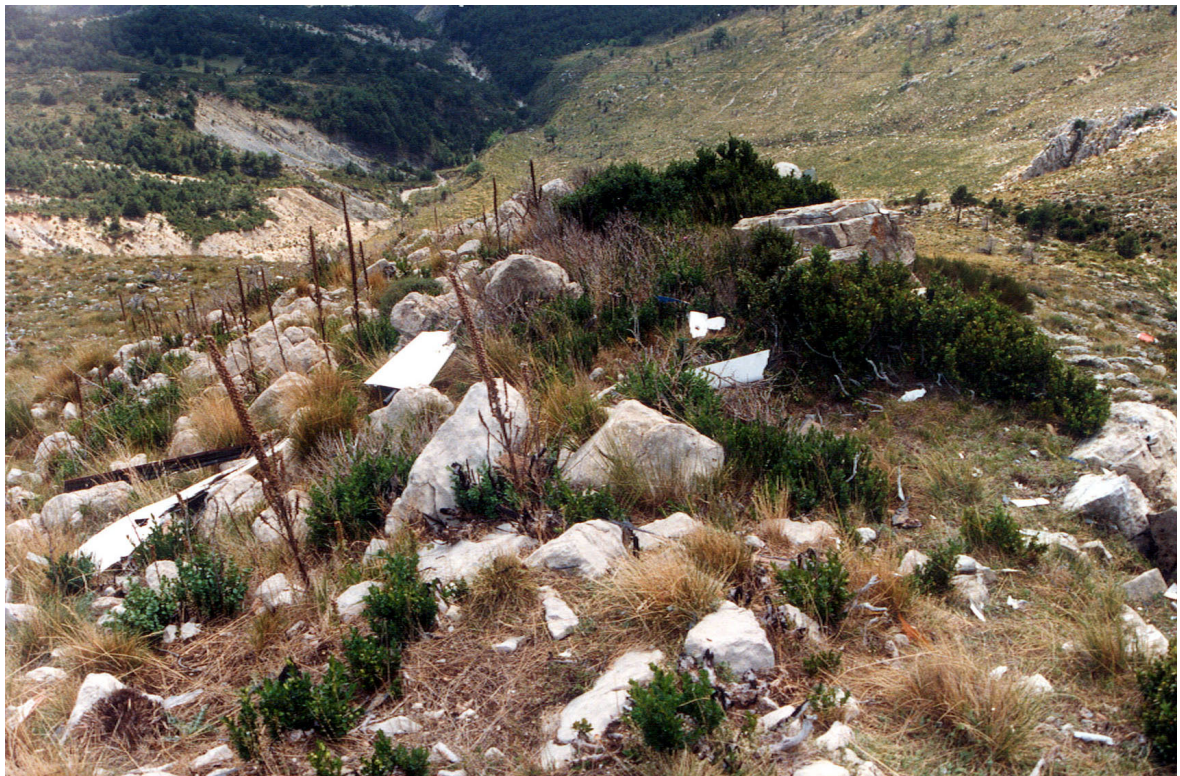
Le Ventus s'est écrasé sur une pente à forte déclivité, à 1 500 m d'altitude, et le pilote n'a pas évacué l'appareil. La totalité de l'épave est répartie sur 150 m environ dont 70 m depuis le premier impact avec le sol. Le planeur était de couleur blanche et faisait apparaître deux bandes adhésives de couleur rouge, de un mètre de long environ, fixées vers l'extrémité des ailes.
