ACCIDENT

survenu à l'hélicoptère immatriculé F-GGSU

Aéronef : hélicoptère Bell 47 G " Sioux ".

accident du Bell 47 G le 20 décembre 1999

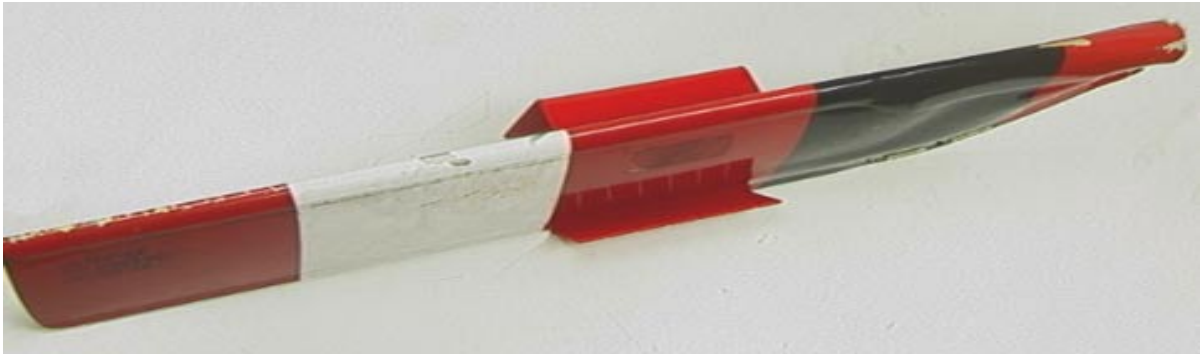
L'examen de la pale rompue montre que celle-ci présente une rupture à environ 10 centimètres du moyeu dans la zone de raccordement de la voilure (voir photos 1 et 2 en annexe).

Cliché 1 : bord d'attaque

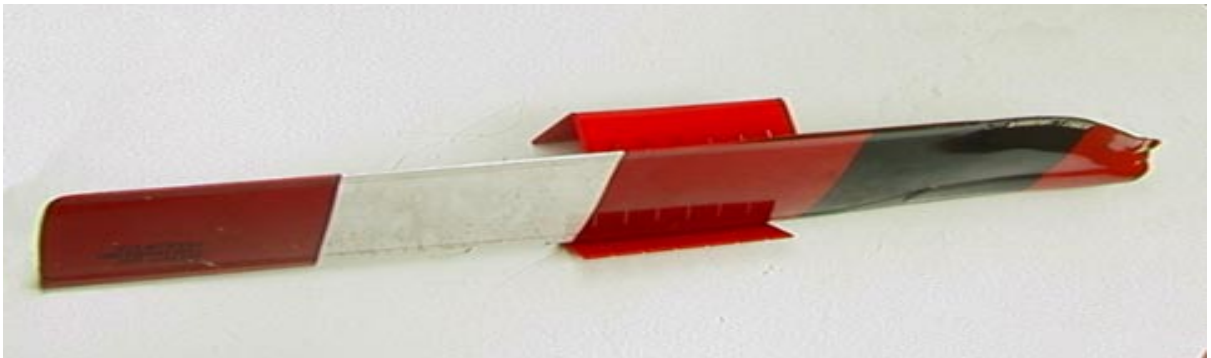
Cliché 2 : bord de fuite

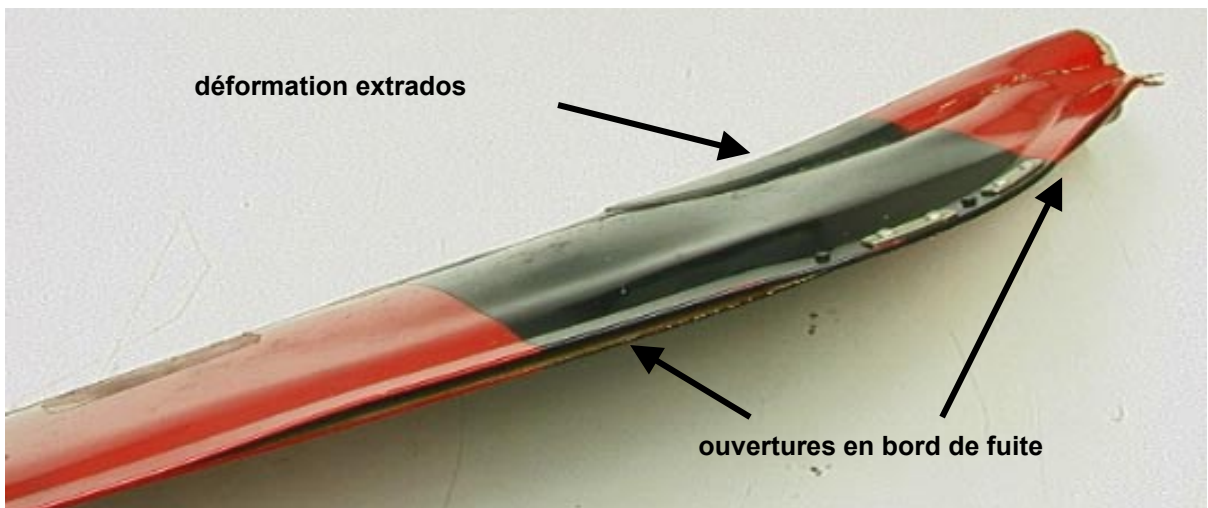
On observe près de la rupture, coté bord d'attaque, des écailles de la peinture témoignant d'une sollicitation en traction. Les ouvertures observées au bord de fuite indiquent une sollicitation en compression dans cette zone. L'ensemble de la surface de rupture a été observé à la loupe binoculaire. Elle est très propre et matée permettant une observation complète. Elle est représentative d'une rupture ductile de tôle mince et ne révèle aucun dommage antérieur à la rupture finale. La pale s'est donc rompue brutalement de manière statique sous un effort de flexion dans le plan de traînée, du bord d'attaque vers le bord de fuite.

Cliché 3 : agrandissement bord de fuite

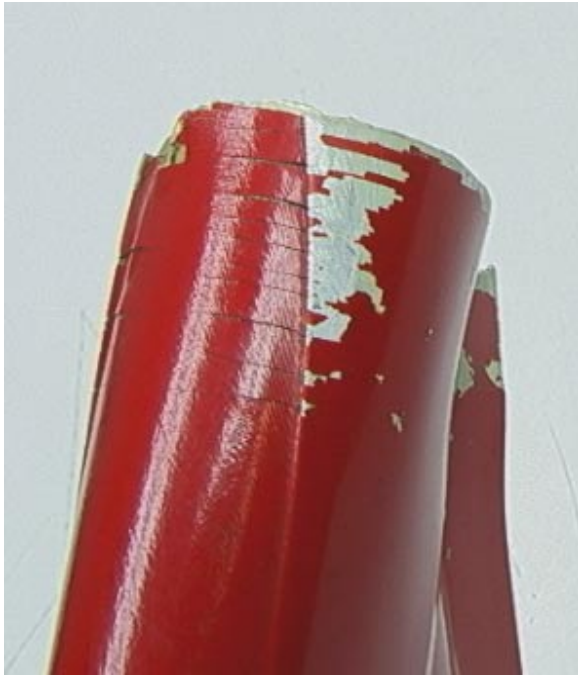
Cliché 4 : bord d'attaque – indices de traction

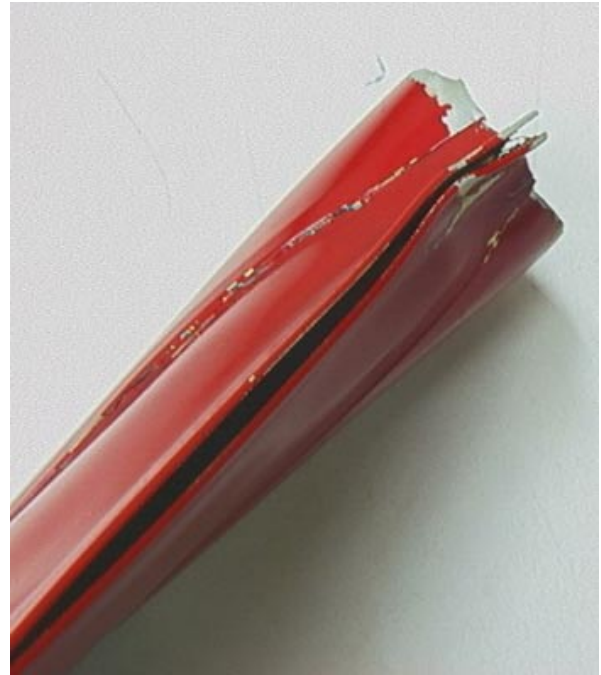
Cliché 5 : bord de fuite - indices de compression

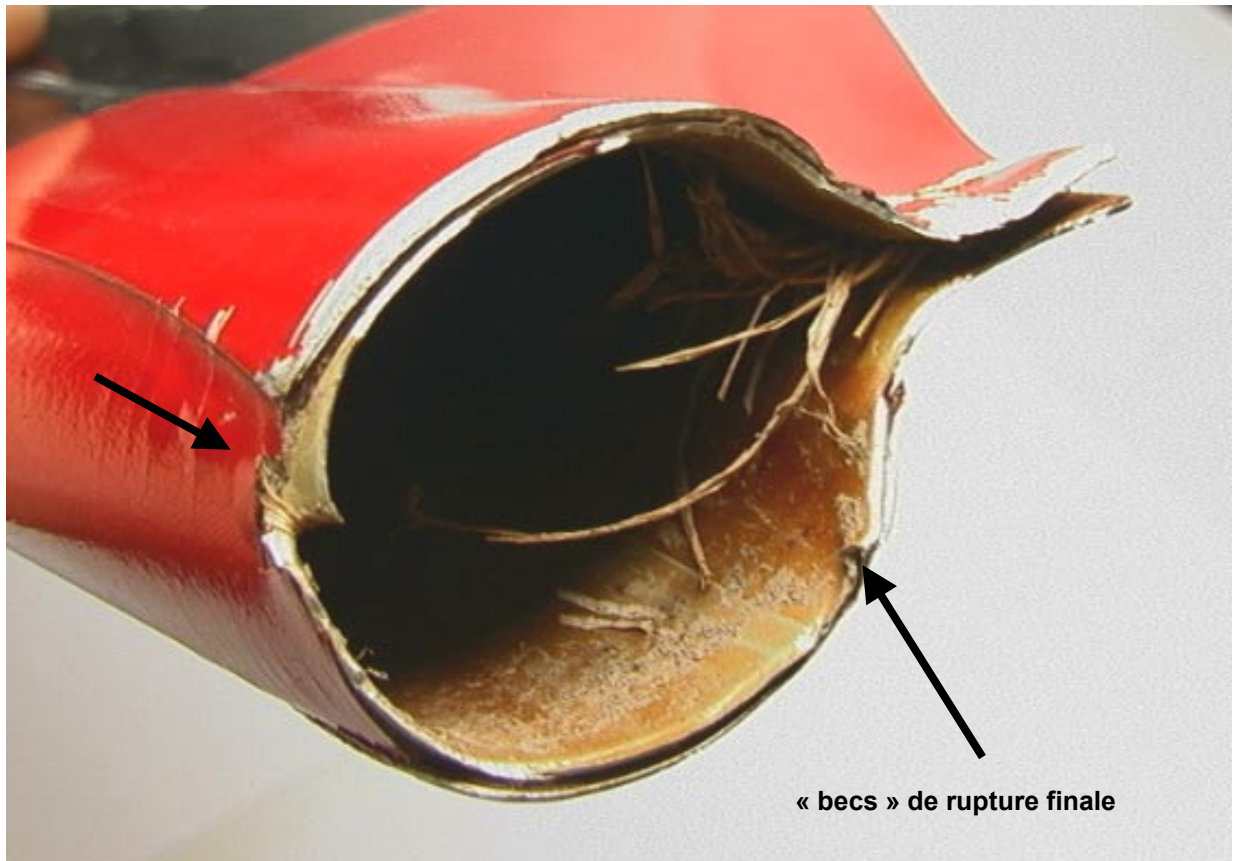
Compte tenu des dommages sur le rotor anti-couple et l'arbre de transmission et de l'absence de trace de choc dur, il est probable que le rotor anti-couple et la barre de protection (crossbar) ont heurté la surface de l'eau ou le sol détrempe au cours de la translation de l'hélicoptère. Ce choc a amené des efforts très élevés sur l'arbre de transmission et sur la pale qui se sont rompus.

Cliché 6 : faciès de rupture ductile
