Bureau Enquêtes-Accidents

R A P P O R T

*relatif à l'incident survenu le 28 janvier 1999
sur l'aérodrome de Nice (06)
au Boeing 737-500
immatriculé F-GHUL
exploité par AOM Minerve S.A.*

F-UL990128

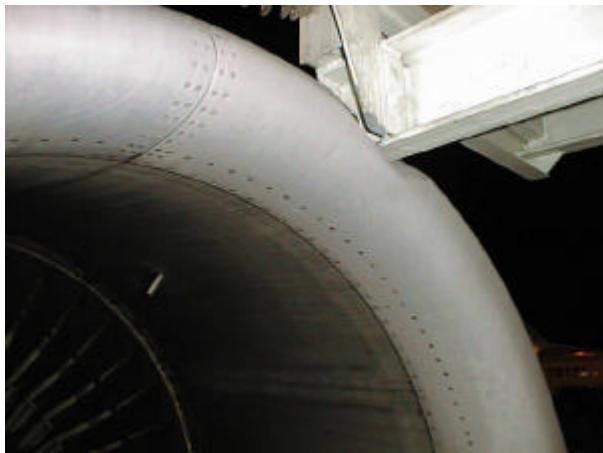
Le capotage supérieur de l'entrée d'air du moteur gauche présente une perforation d'environ trente centimètres en longueur et en largeur. La position de la perforation est à "une heure", soit environ à quinze centimètres de l'axe vertical passant par le centre du moteur (voir annexe 1).

Entrée d'air du moteur gauche  
(vue face droite)

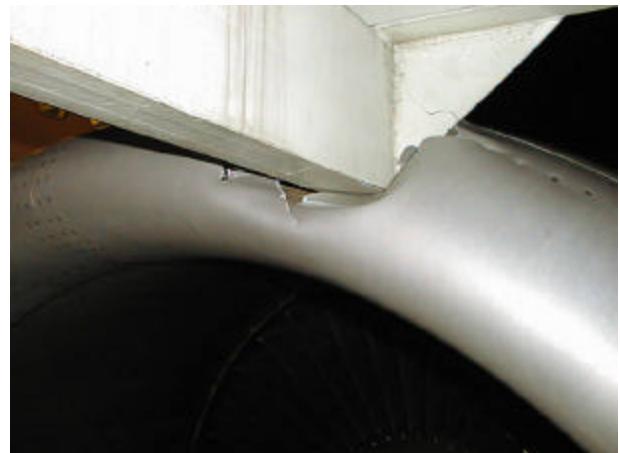
Entrée d'air (vue face gauche)

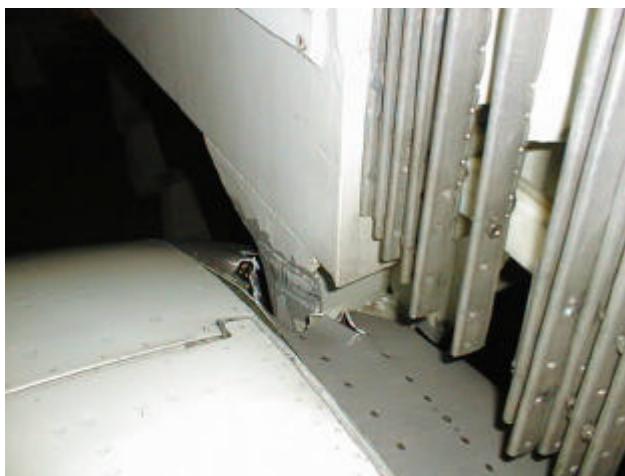
La partie fixe de la passerelle est tordue.

Moteur enfoncé d'environ 30 cm  
dans la passerelle

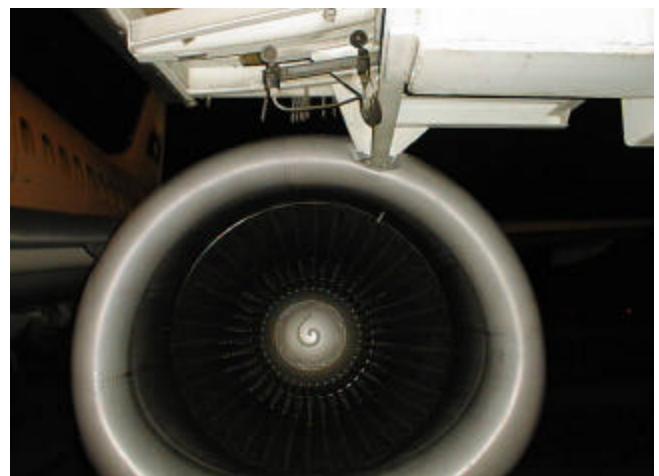
il est possible de déterminer que la passerelle a été avancée de 0,40 mètre pendant l'accostage.

La passerelle étant avancée, elle constituait un obstacle. Puisque aucun signal STOP n'a été émis avant le point théorique d'arrêt, il apparaît qu'elle a été avancée alors que le nez de l'avion se trouvait à moins de quatre mètres du point d'arrêt théorique (cf. 1.9.).

Position du moteur après l'impact

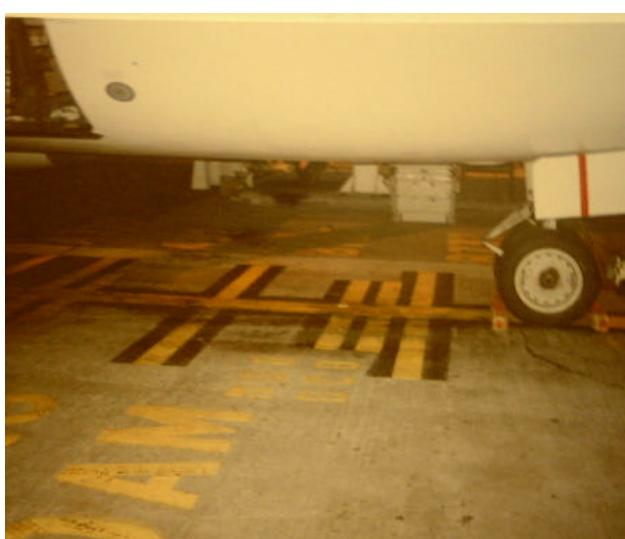
- F-GHUL a été correctement programmé et reconnu par le système.
- L'avion s'est arrêté environ 2,90 mètres au delà du point d'arrêt.
- Le signal STOP a été émis environ 2,90 mètres après le point d'arrêt théorique.

Marque d'arrêt au moment de l'incident

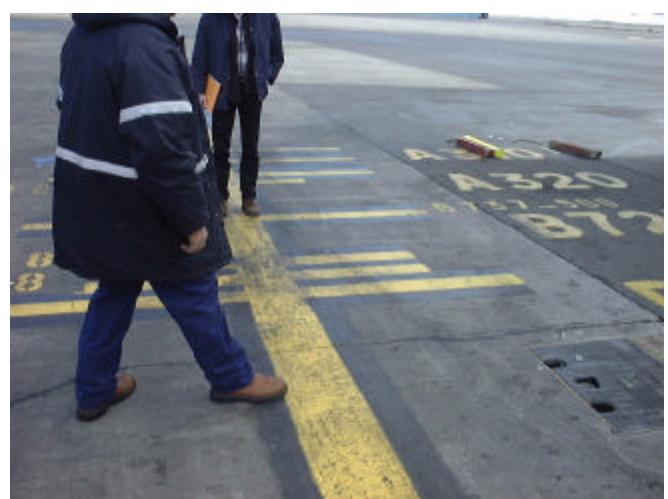
Le train avant de l'avion est aligné sur la ligne de guidage au sol. Il se trouve à 2,90 mètres au delà du point d'arrêt matérialisé au sol.

Pointage de la marque Boeing 737-500 et de  
la marque d'arrêt effective
