*Incident
survenu le 29 janvier 1999
au sud-est de Belfort (90)
au DC9-82 immatriculé HB-INR
exploité par Crossair*

RAPPORT
hb-r990129

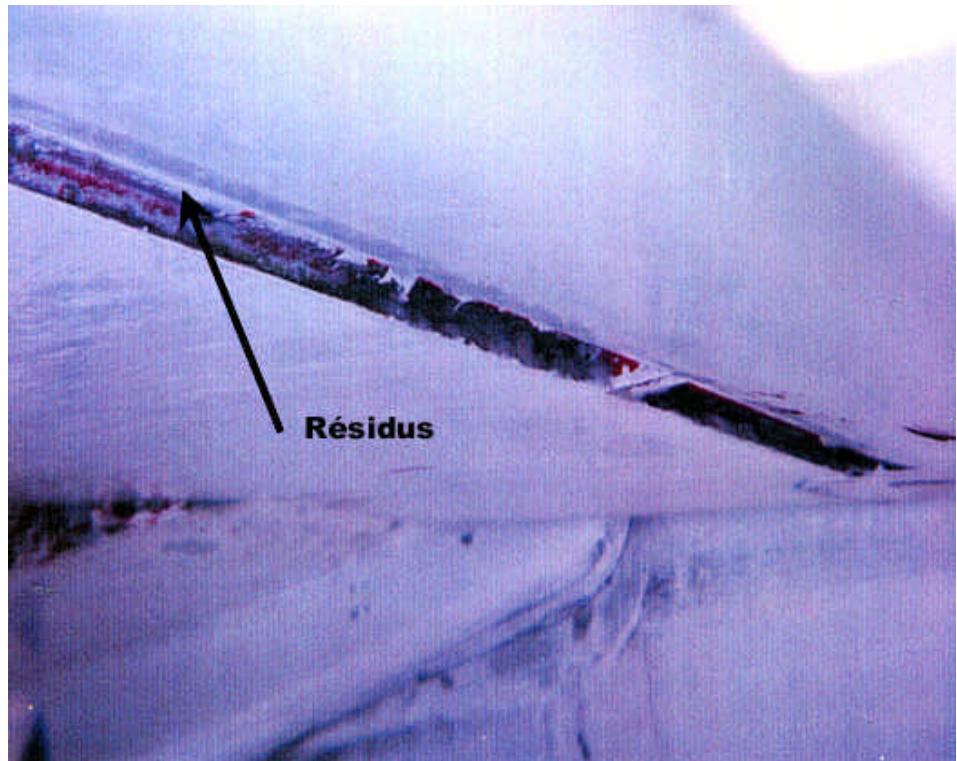
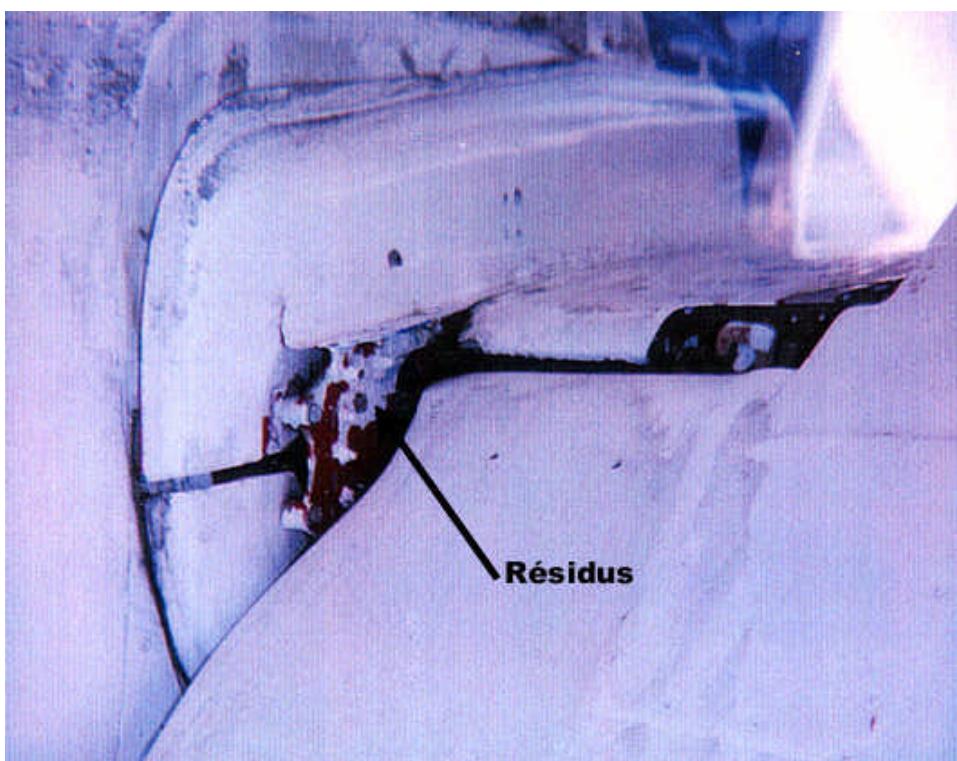
Emplacements des résidus sur l'avion

L'examen de la gouverne de profondeur est effectué immédiatement après la sortie des passagers. Des résidus de ce qui semble être du produit de dégivrage en cours de décongélation sont trouvés dans les articulations situées entre la gouverne et le compensateur (cf. annexe 2).

Les résidus découverts après l'incident dans les fentes de la gouverne de profondeur ont été prélevés. Il a été demandé au CEAT de déterminer leur nature et de tenter de reproduire le processus qui a conduit à leur formation, s'il se confirmait qu'ils provenaient de produits de dégivrage ou d'antigivrage.

Le résidu extrait de la profondeur du DC9 est majoritairement composé d'eau, d'un gel et de nombreux débris de peinture. Dans le filtrat du résidu, l'éthylène glycol et le diéthylène glycol ne sont pas détectés, en revanche les analyses confirment la présence en faible quantité (<1 %) de propylène glycol.

Le passage en atmosphère à température fortement négative avait alors congelé ce gel composé à 98 % d'eau, le transformant en un matériau suffisamment rigide pour empêcher tout débattement des gouvernes.

- que les autorités de l'aviation civile et les exploitants incitent les producteurs de fluides d'antigivrage à étudier des gélifiants non réhydratables.

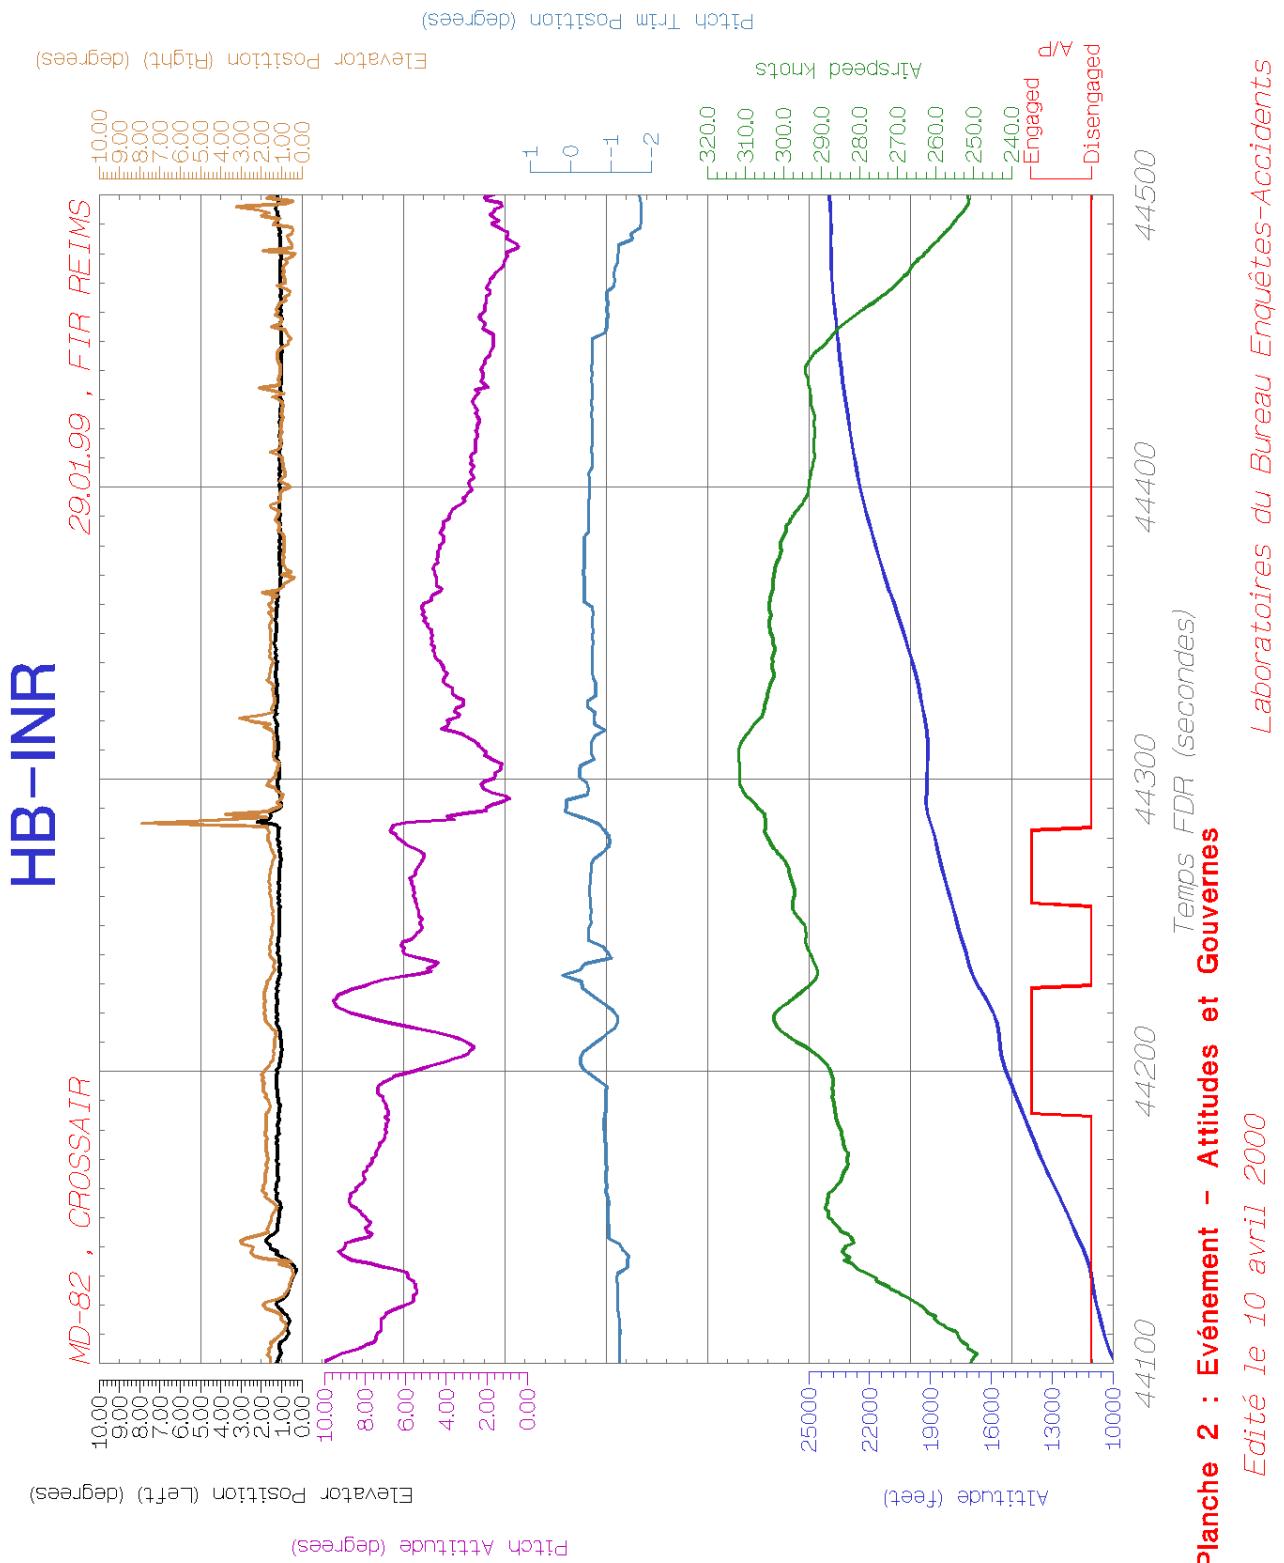
Planche 2 : Événement – Altitudes et Gouvernes

Les enregistrements pertinents du FDR Sundstrand PN 980-4100-DXUN, SN 4089, figurent à l'annexe 5. On y constate notamment la quasiimmobilité des gouvernes de profondeur et les déplacements du trim de profondeur reflétés dans l'assiette de l'avion. On y voit également deux connexions du pilote automatique suivies quelques secondes plus tard d'une déconnexion, le vol se terminant en pilotage manuel. La trajectoire de l'annexe 1 a été reconstituée à partir des données du FDR corrigées de la valeur des vents en altitude.
