*Incident grave survenu le 23 juin 1999  
à Pointe-à-Pitre (971) au DC 10-30  
immatriculé N607GC  
exploité par Gemini Air Cargo  
et affrété par Air France*

**RAPPORT**  
**n-gc990623**

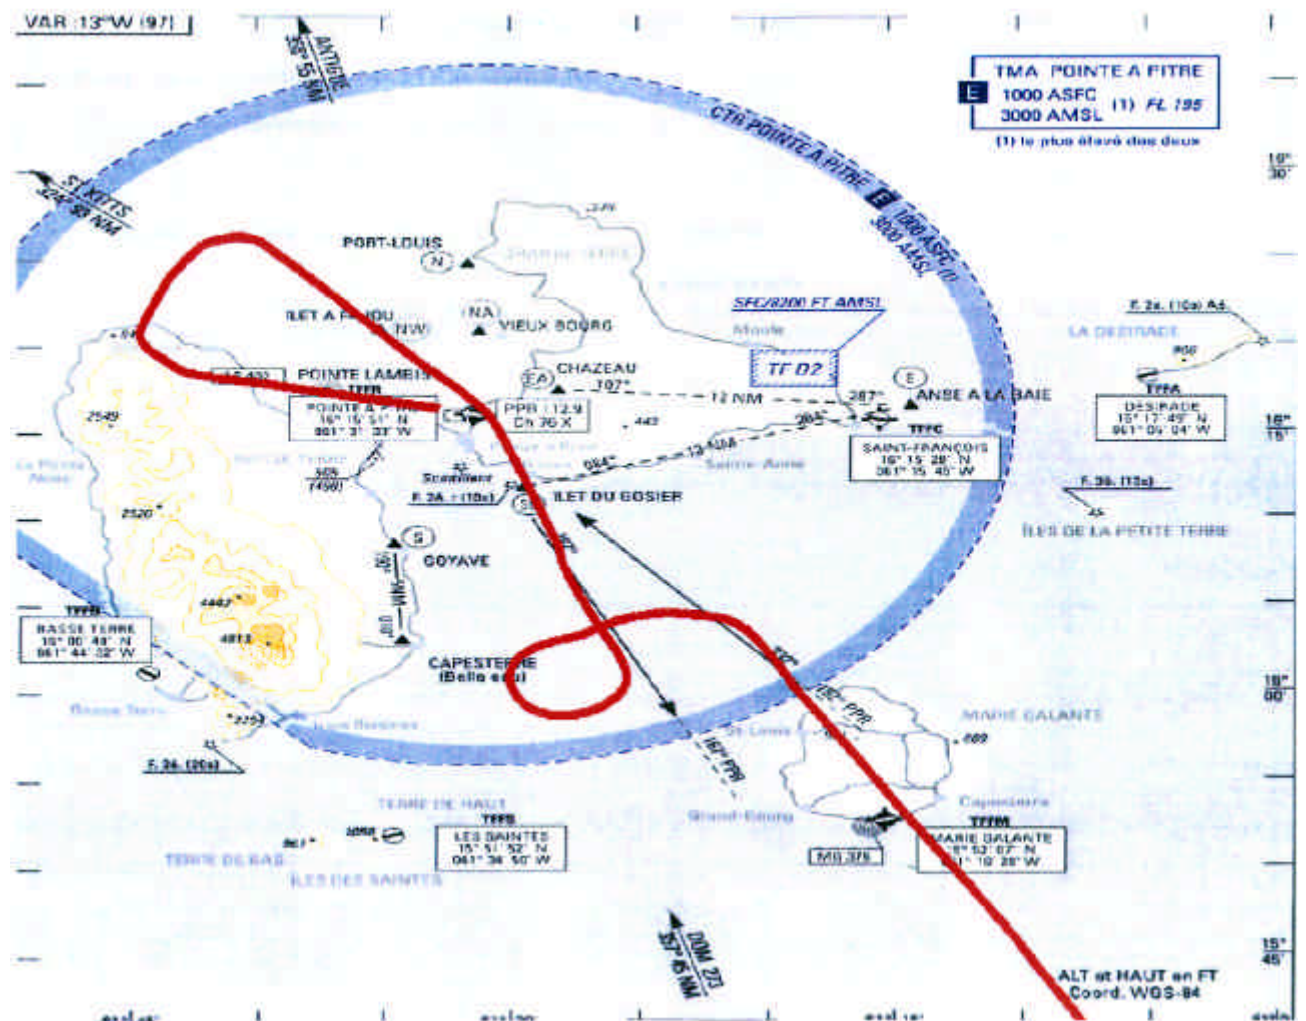
enquêteurs ont donc confié l'enregistrement au Service Technique de la Navigation Aérienne. La trajectoire de l'appareil, reconstituée d'après l'enregistreur de paramètres (ci-dessous), est cohérente avec celle issue des données radar.
