*Accident  
survenu le 7 août 1999  
à Senille (86)  
à l'ULM Chickinox  
identifié OO-B88*

**RAPPORT**

**OO-8990807**

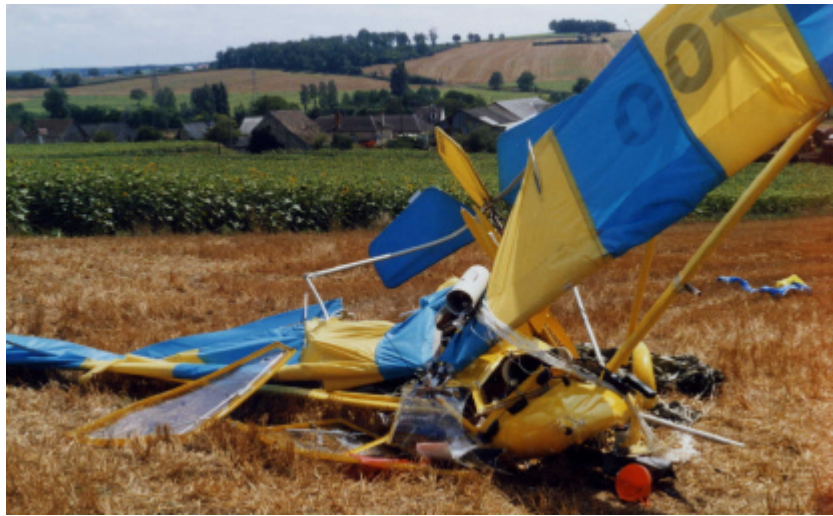
Toute la partie supérieure de l'habitacle ainsi que le moteur, situé en position arrière, se sont écrasés vers le bas et vers l'avant. La pointe du carénage, en matériau composite, a subi peu de dommages. La queue est repliée vers le haut et vers la droite. Ses deux tubes de fixation sont cassés en statique. L'attache du

longeron droit est fléchi vers l'arrière. Celle du longeron gauche vers l'avant. Le bouchon du réservoir ainsi que la housse contenant le parachute (en arrière plan sur la photo) ont été retrouvés à environ dix mètres de l'épave.

*Figure 1 : Vue générale de l'épave*

Les déformations de la structure ainsi que la position de l'épave confirment que l'appareil a touché le sol avec une assiette à piquer et une rotation autour de l'axe de roulis vers la droite.

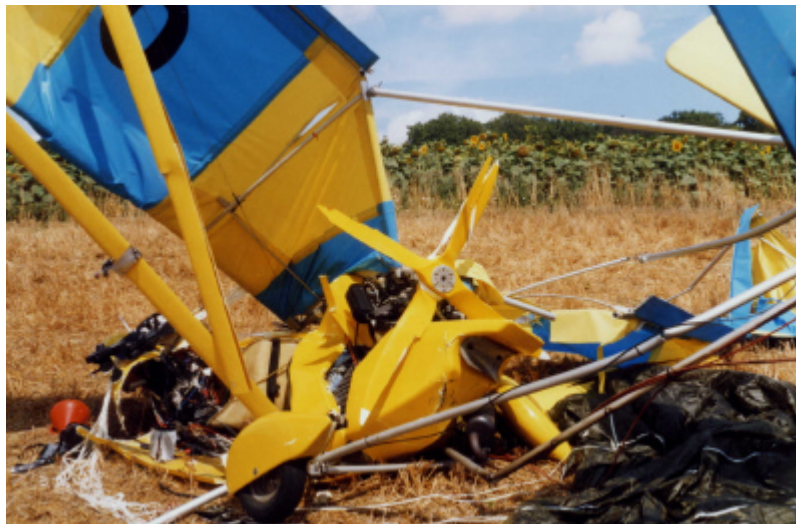
Les bords de fuite des quatre pales de l'hélice en bois sont cassés. Deux pales présentent des traces d'impacts avec un câble. Les suspentes du parachute de sécurité sont enroulées autour du moyeu sur trois tours. Un morceau de hauban d'environ un mètre est également enroulé au milieu des suspentes.

*Figure 2 : Vue de l'arrière et de l'hélice*

Compte tenu des témoignages, l'hypothèse d'une perte de contrôle provenant d'un défaut de maîtrise du pilote ou liée à un phénomène extérieur semble difficile à retenir. Aucun élément ne permet par ailleurs d'envisager une perte de puissance moteur. Au contraire, l'examen des ruptures des pales ainsi que l'enchevêtrement des suspentes autour du moyeu de l'hélice montrent que le moteur délivrait de la puissance à l'impact. Cette panne n'est de toutes façons pas de nature à entraîner une brusque perte de contrôle et, de plus, la configuration des champs au voisinage de l'accident était compatible avec un atterrissage en campagne.

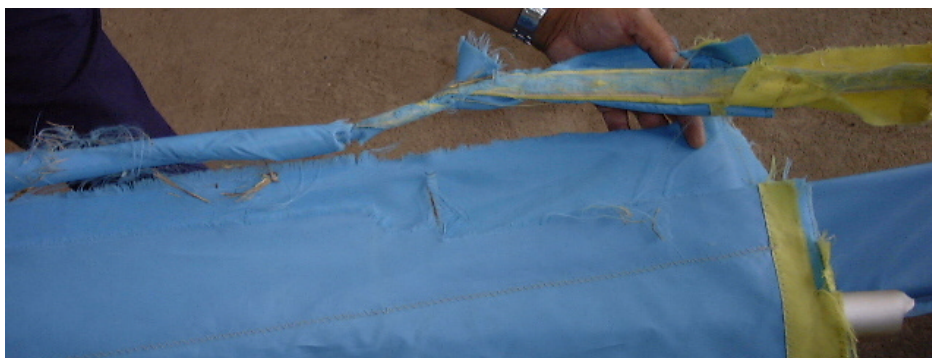
- La toile est déchirée sur 0,80 m au niveau de la troisième nervure vers l'extrémité d'aile. Elle est enroulée autour du velcro servant de liaison entre le bord de fuite et l'aileron.

*Figure 3 : Déchirure de la toile en bout d'aile*

L'examen de l'épave montre que toutes les ruptures d'éléments structuraux sont statiques et peuvent être expliquées par les impacts au sol. Quelques éléments de structure (nervures) n'ont pas été retrouvés, mais les déformations et ruptures des éléments environnants montrent qu'ils étaient présents sur l'ULM au moment de l'impact au sol. L'enroulement autour d'un velcro de fixation d'une partie de l'entoilage de l'aile droite semble montrer que l'arrachement de la toile a eu lieu avant l'impact au sol.

- Lors de l'orage de la veille, l'entoilage de l'ULM aurait été soumis à des contraintes très importantes et inégalement réparties tant en raison des rafales de vent que de l'arrimage de l'ULM au sol par des cordes. L'entoilage dont les qualités mécaniques étaient peut-être moindres que celles d'un entoilage neuf a été endommagé ou affaibli.

- Le lendemain, les contraintes aérodynamiques sur l'entoilage lors du décollage ont provoqué une déchirure de celui-ci au niveau d'une zone affaiblie lors de l'orage.

- La toile partiellement déchirée a battu en raison de l'écoulement aérodynamique et est entrée en contact avec le velcro de fixation bord de fuite-aileron autour duquel elle s'est accrochée et s'est enroulée.

- En se déchirant, la toile a provoqué une perte de portance ainsi qu'une traînée supplémentaire sur l'aile droite entraînant la perte de contrôle.
- Le pilote a actionné la commande d'extraction pyrotechnique de son parachute mais la faible hauteur n'a pas laissé le temps à celui-ci de stabiliser et ralentir la chute. L'impact au sol a donc été très violent.

La cause probable de la perte de contrôle est la rupture en vol de l'entoilage de l'extrémité de l'aile droite. La rupture provient probablement de conditions de stationnement sous l'orage, l'aile étant par la suite soumise aux conditions normales de vol. La perte de contrôle intervenue à faible hauteur n'a pas permis au parachute de se déployer, malgré l'action du pilote.
