*Accident  
survenu le 18 juin 2000  
à Saint Clar de Rivière (31)  
à l'avion Piper PA30  
immatriculé F-BCDC*

**RAPPORT**  
**f-dc000618**

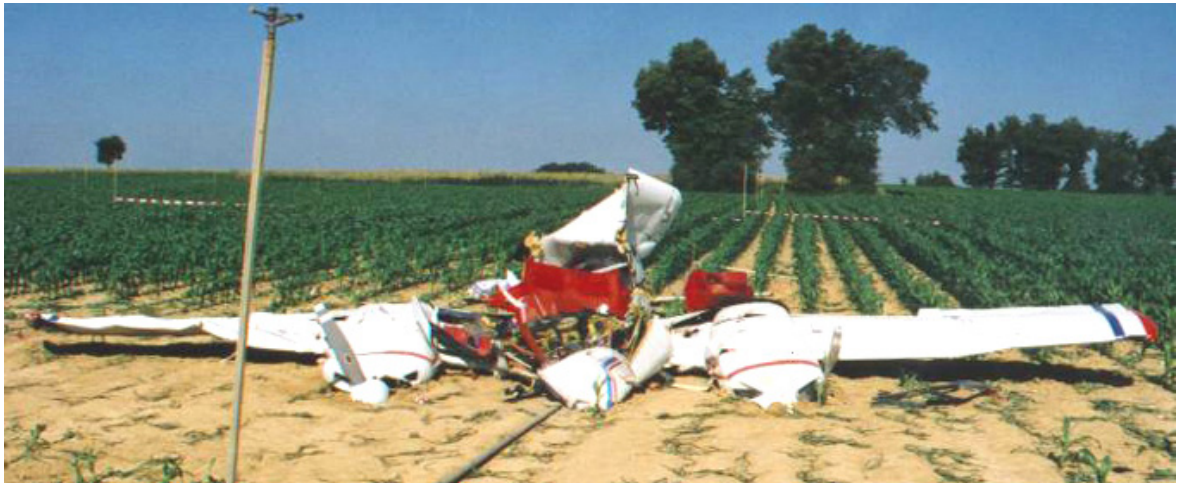
**Vue de face**

La cellule est complète. Le toit de l'habitacle et le capot du nez de l'avion ont été désolidarisés de l'avion par les services de secours.

L'aile droite est presque séparée du fuselage au niveau de l'emplanture. Les moteurs sont en place. Les bâtis moteurs sont fléchis vers le bas.

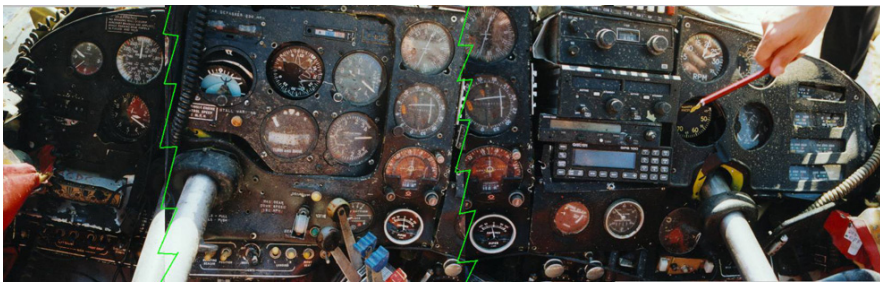
- le transpondeur indique 7000 ;
- la commande de train est en position « sorti » ;
- la commande de volets est en position « sortis » ;
- le compte-tours des moteurs indique 2 000 RPM pour le moteur droit et 2 650 RPM pour le moteur gauche ;
- la manette de puissance du moteur gauche est au maximum, celle du moteur droit en position intermédiaire ;
- les manettes de richesse des deux moteurs sont en position « plein riche » ;
- les manettes de pas d'hélice des deux moteurs sont en position plein petit pas et ne sont pas bloquées dans leurs positions ;
- les interrupteurs des pompes électriques sont cassés et bougent librement dans leurs logements ;

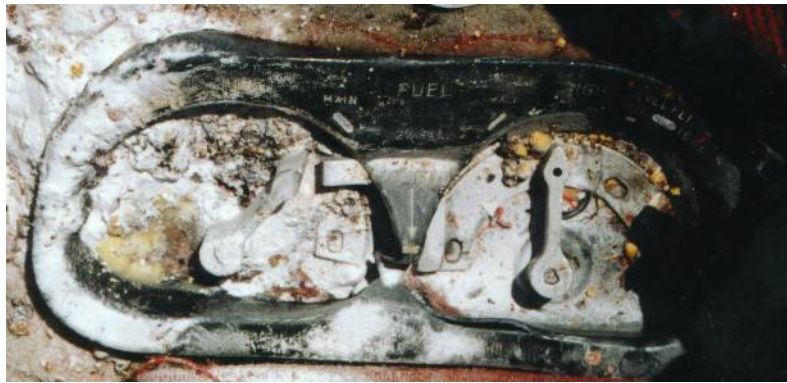
- le sélecteur carburant du moteur gauche est en position MAIN (réservoir principal) ;
- le sélecteur carburant du moteur droit est en position intermédiaire entre MAIN (principal) et AUX (réservoir auxiliaire).

Sélecteurs carburant (à gauche sélecteur moteur gauche, à droite moteur droit)

Il n'est pas possible de conclure sur la position du sélecteur carburant droit. Celui-ci a pu être manœuvré par le pilote mais aussi lors des opérations de secours.

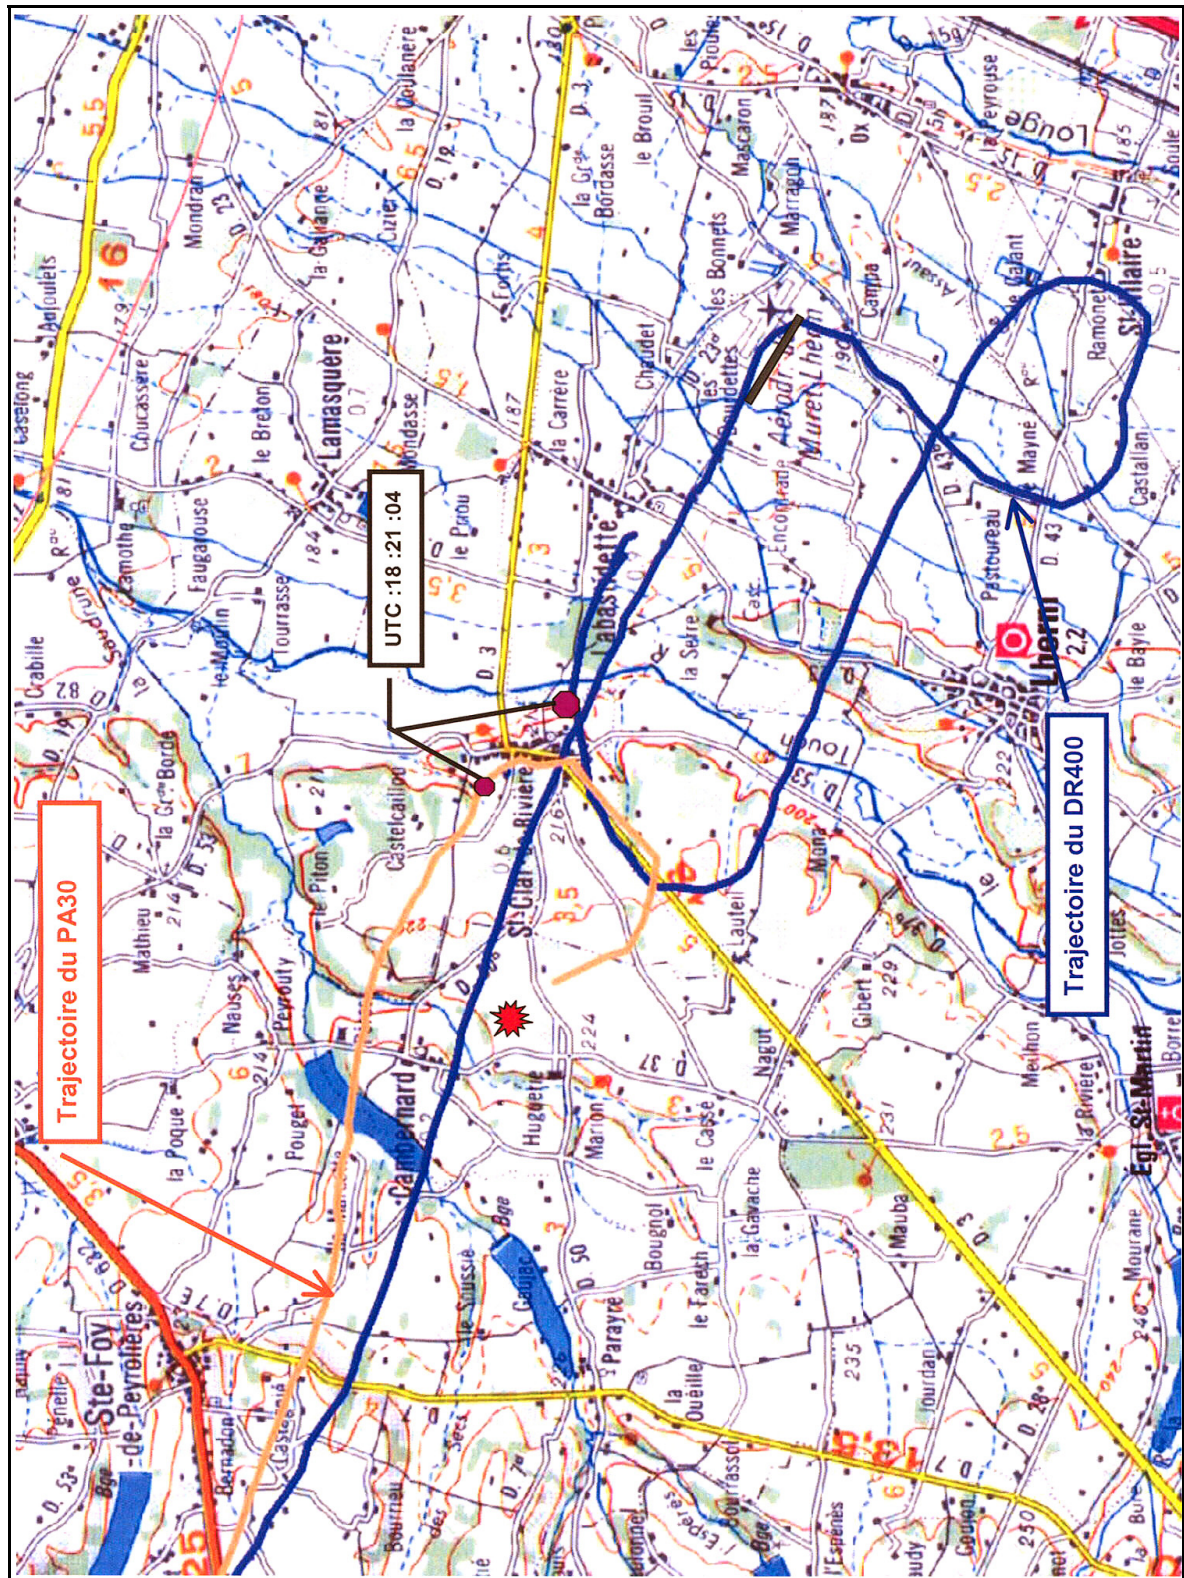
## Tracés radar de Toulouse Blagnac

Le PA30 arrive en longue finale sur la piste 12 et, à 18 h 21 min 04 s, il entame un virage à droite de 210° de secteur alors qu'une distance minimale de 1 100 m le sépare du DR 400 qui se présente en finale pour la piste 12. La trajectographie reportée ci-dessous représente la trace au sol de l'avion matérialisée par un point toutes les cinq secondes. L'imprécision des enregistrements radar ne permet pas une interprétation fine des attitudes et des vitesses d'évolution.

Le trajectographie radar montre que le PA30 en finale et le DR 400 en dernier virage ont des trajectoires convergentes. La séparation minimale est de 1 100 m. Le pilote du DR 400 a indiqué qu'il a repéré le PA30 et signalé sur la fréquence à son pilote qu'il le trouvait trop près. Le pilote du F-BCDC a débuté alors un virage de retardement afin d'augmenter l'espacement avec le DR 400. Les vitesses calculées à partir des enregistrements radar sur les derniers points de la trajectographie semblaient indiquer, aux imprécisions près, que l'avion volait à une vitesse proche de la vitesse de décrochage.
