*Accident  
survenu le 1<sup>er</sup> juin 2000  
à Corneville sur Risle (27)  
à l'hélicoptère Bell 206  
immatriculé F-BSGB*

**RAPPORT**

**f-gb000601**

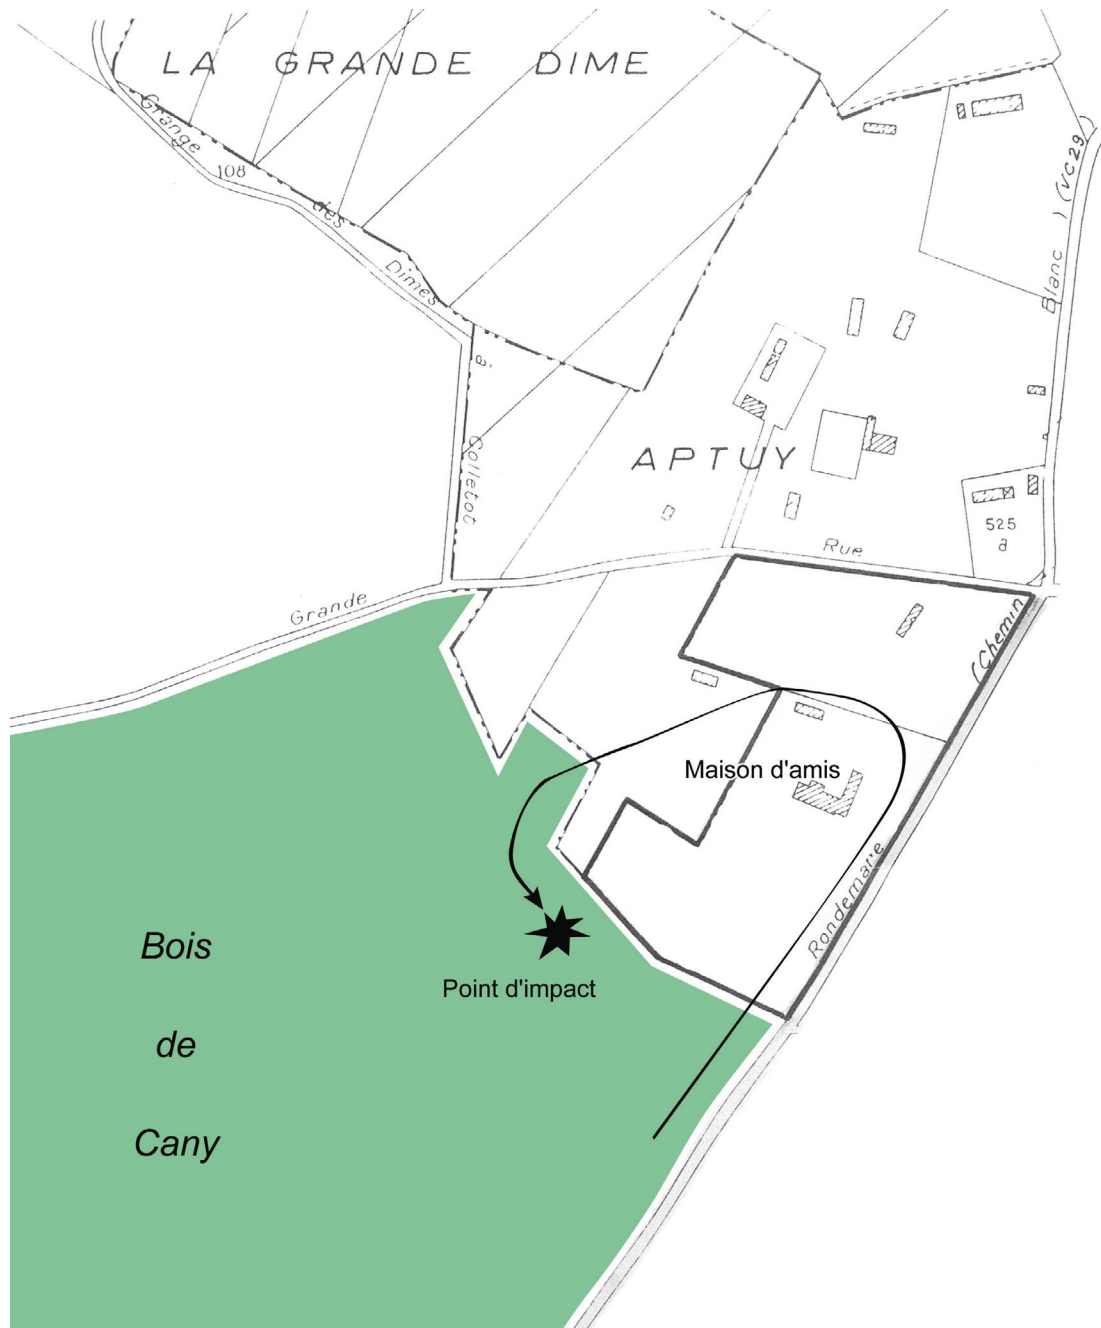
## Trajectoire estimée de l'hélicoptère

Après un premier passage au-dessus de l'habitation, il effectue un virage par la gauche et revient vers la maison en réduisant sa vitesse tout en poursuivant son virage. Des témoins voient l'hélicoptère, à une hauteur de trente mètres au-dessus d'un bosquet, entamer un mouvement de lacet par la gauche et simultanément commencer à s'enfoncer. Il continue son mouvement de lacet en descente, heurte la cime des arbres et s'écrase dans le bosquet.
