*Accident  
survenu le 12 mars 2000  
à Valence Chabeuil (26)  
au Jurca MJ55  
immatriculé F-PJJR*

**RAPPORT**

**f-jr000312**

| <b>Événement :</b> | Perte du revêtement d'aile en vol. |

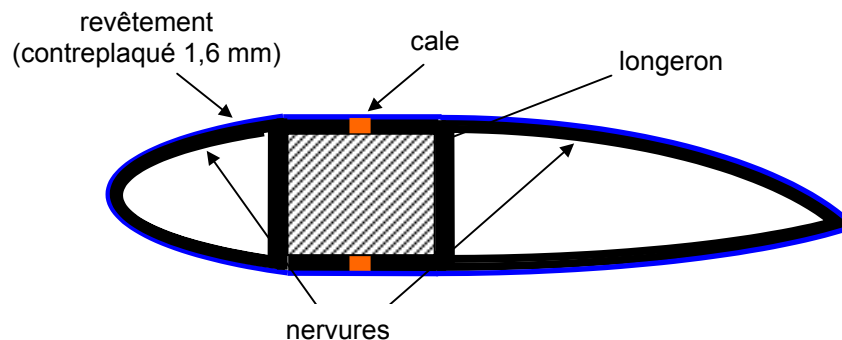
Le coffrage qui devrait normalement être réalisé en deux parties est d'un seul tenant. Il n'y a donc pas de bord d'attaque plein. Cette réalisation a nécessité un préformage du revêtement.

Il n'y a qu'une rangée de cales de reprise transversale, et celles-ci sont collées sur le longeron au milieu de celui-ci et non pas à l'avant et à l'arrière comme sur le plan.

L'aile se présente donc comme ci-dessous :

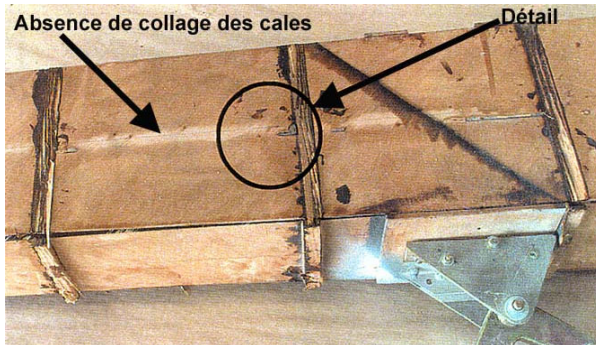
Longeron côté extrados

L'examen révèle également que, sur la face extrados du longeron, côté droit et gauche, les cales longitudinales de rattrapage d'épaisseur entre le longeron et le revêtement ne sont pas collées. Sur la face intrados, la majorité de ces cales sont collées et les ruptures observées sont à l'intérieur des cales.

L'accident est dû à la perte en vol du revêtement de l'aile gauche, consécutive à l'absence de collage des cales de rattrapage avec le côté extradados du longeron.

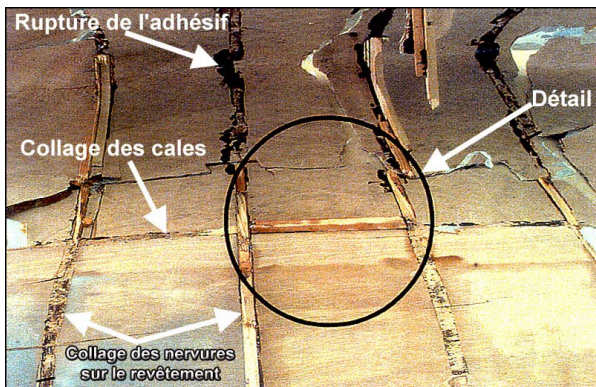
Intrados du revêtement

En ce qui concerne les ruptures des assemblages nervure revêtement, elles sont pour la très grande majorité localisées dans les nervures. Quelques ruptures dans le revêtement sont également visibles. Cependant, hormis le collage du revêtement sur le bloc de mousse du saumon qui présente un défaut d'adhérence, les autres collages de la voilure sont de bonne qualité.

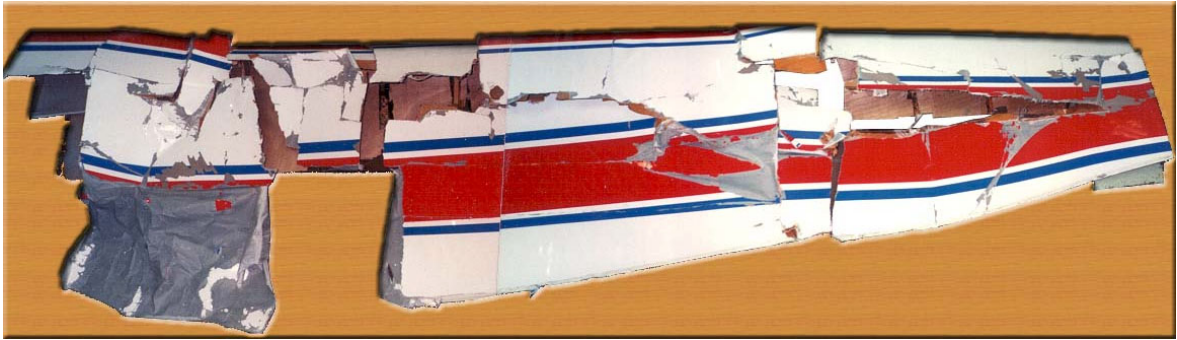
Parmi les morceaux retrouvés, on dispose d'environ 95 % du revêtement intrados de l'aile et de 30 % de la surface extradados. On peut noter que la surface intrados est pratiquement d'un seul tenant.

Reconstitution du revêtement de l'aile gauche - côté intrados

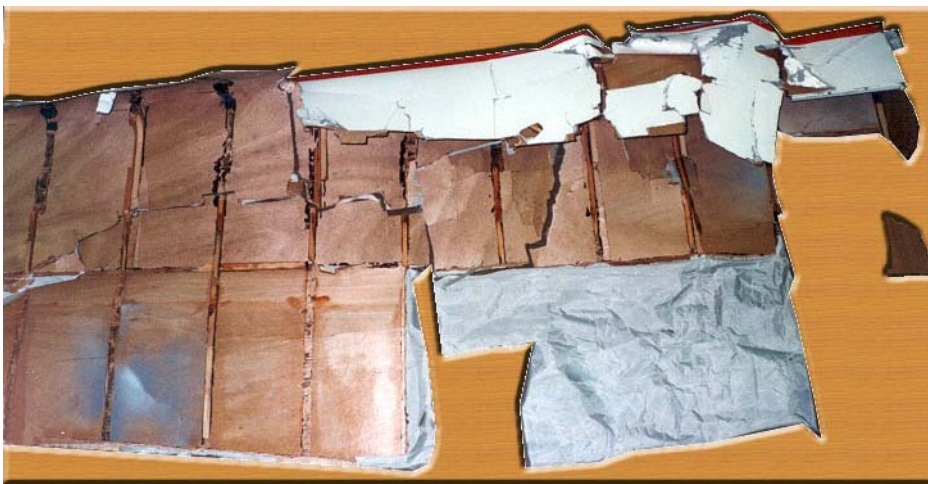
Côté extradados

De plus, on a retrouvé pratiquement la totalité de la surface du revêtement intrados contre seulement un tiers de la surface extradados, ce qui confirme que l'endommagement a dû partir de l'extrados.
