*Accident
survenu le 13 novembre 2000
sur l'aérodrome de
Reims Prunay (51)
à l'avion Beechcraft E90
immatriculé F-GIML*

RAPPORT

f-mI001113

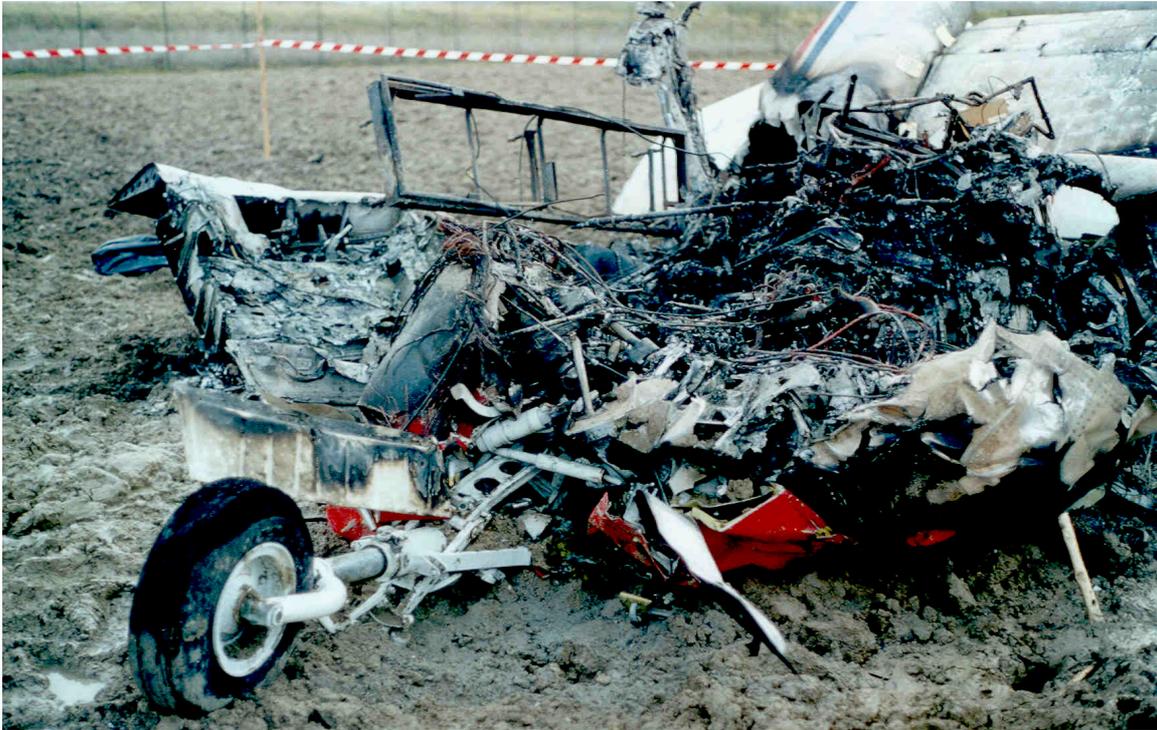
L'épave a été retrouvée dans un champ labouré au sud de la piste, à environ 470 mètres après le seuil de piste 25, et à 250 mètres de l'axe.

La zone d'impact présente, successivement, selon un axe orienté approximativement au 280° / 100°:

- des éclats de feu vert, correspondant au feu de navigation du saumon de l'aile droite,
- la marque d'impact du bord d'attaque de l'aile droite,
- l'hélice et le réducteur du moteur droit. Les pales et le cône sont enterrés,
- environ un mètre plus loin, un cratère correspondant à la marque d'impact de l'avant du fuselage,
- environ un mètre plus loin, un cratère correspondant à la marque d'impact du moteur gauche.

L'épave principale est sur le dos, à dix mètres au sud des traces d'impact, orientée sensiblement sur l'axe 360°. Le fuselage a été détruit par un feu violent. L'aile gauche et l'empennage ont été peu endommagés.

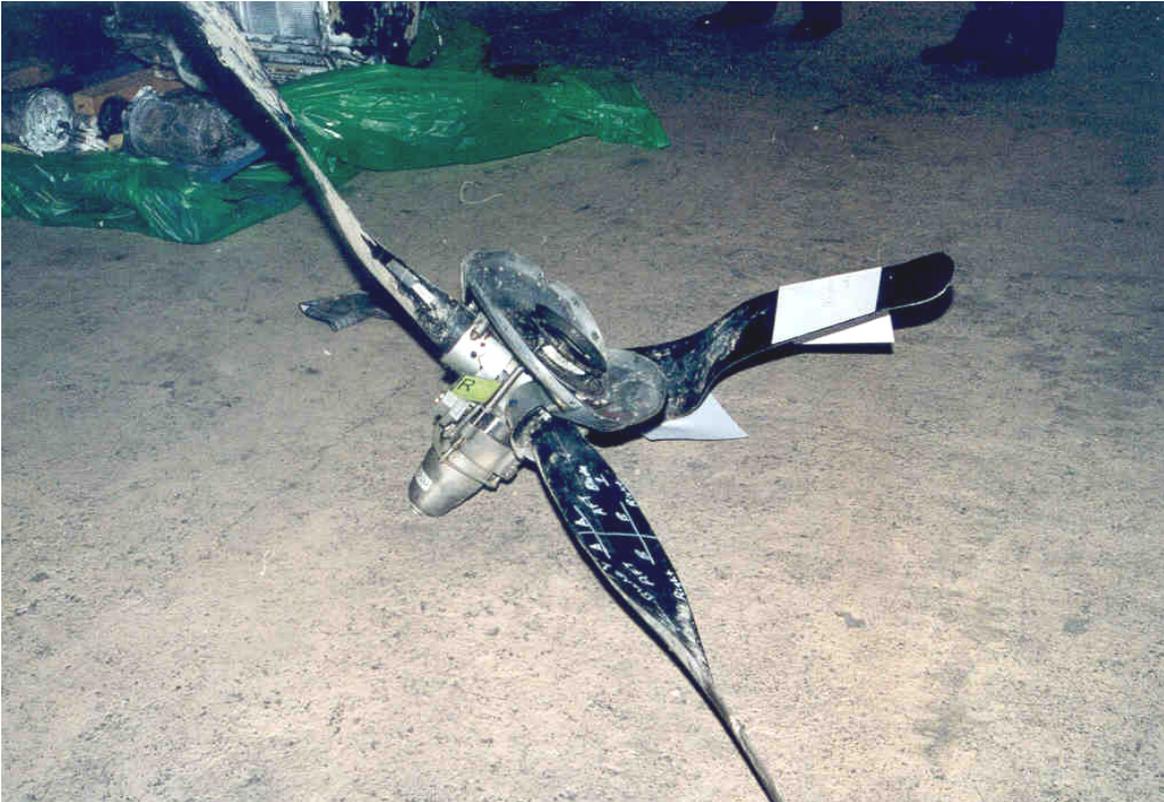
Hélice droite

- l'hélice gauche était en drapeau au moment de l'impact,
- l'hélice droite tournait et délivrait de la puissance mais sa valeur n'a pas pu être déterminée avec précision,

- aucune indication relative à un fonctionnement anormal ou à un quelconque endommagement avant impact n'a été relevée.
