# Rapport

Accident survenu le **10 février 2000**  
à **Courchevel (73)**  
à l'avion **DHC-6**  
immatriculé **F-GUTH**  
exploité par **ALP'AZUR**

**BEA**

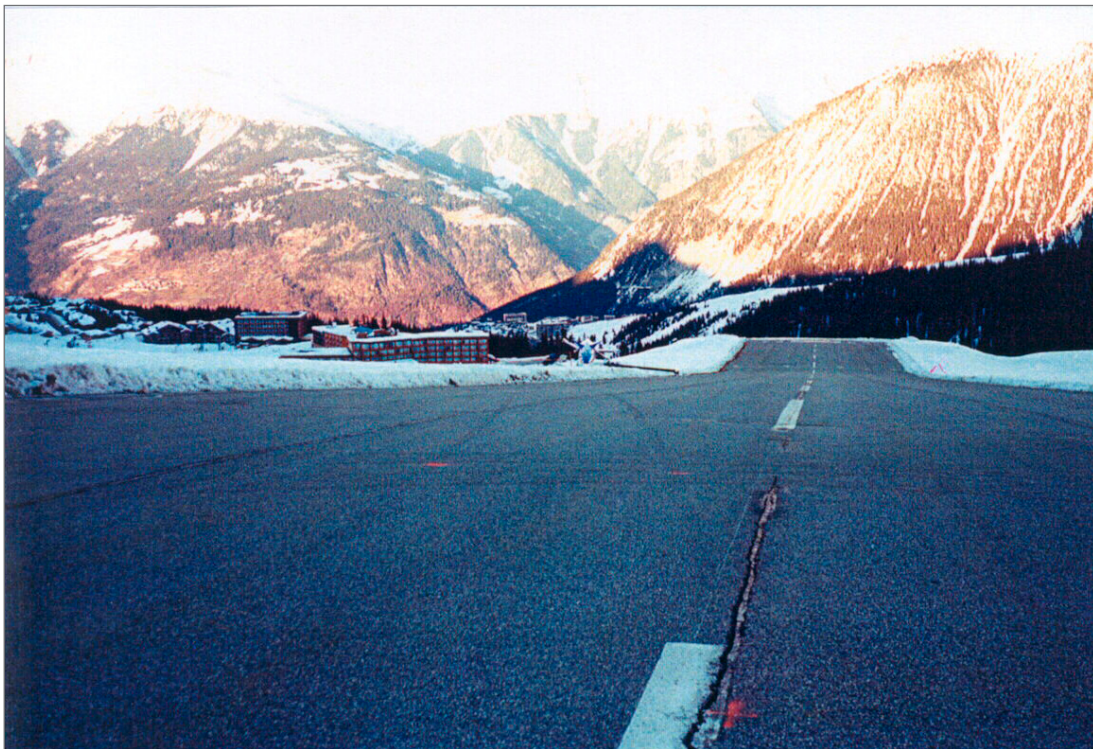
## Traces sur la piste du train d'atterrissage

Une trace laissée par le fût du train d'atterrissage a été observée sur la piste.

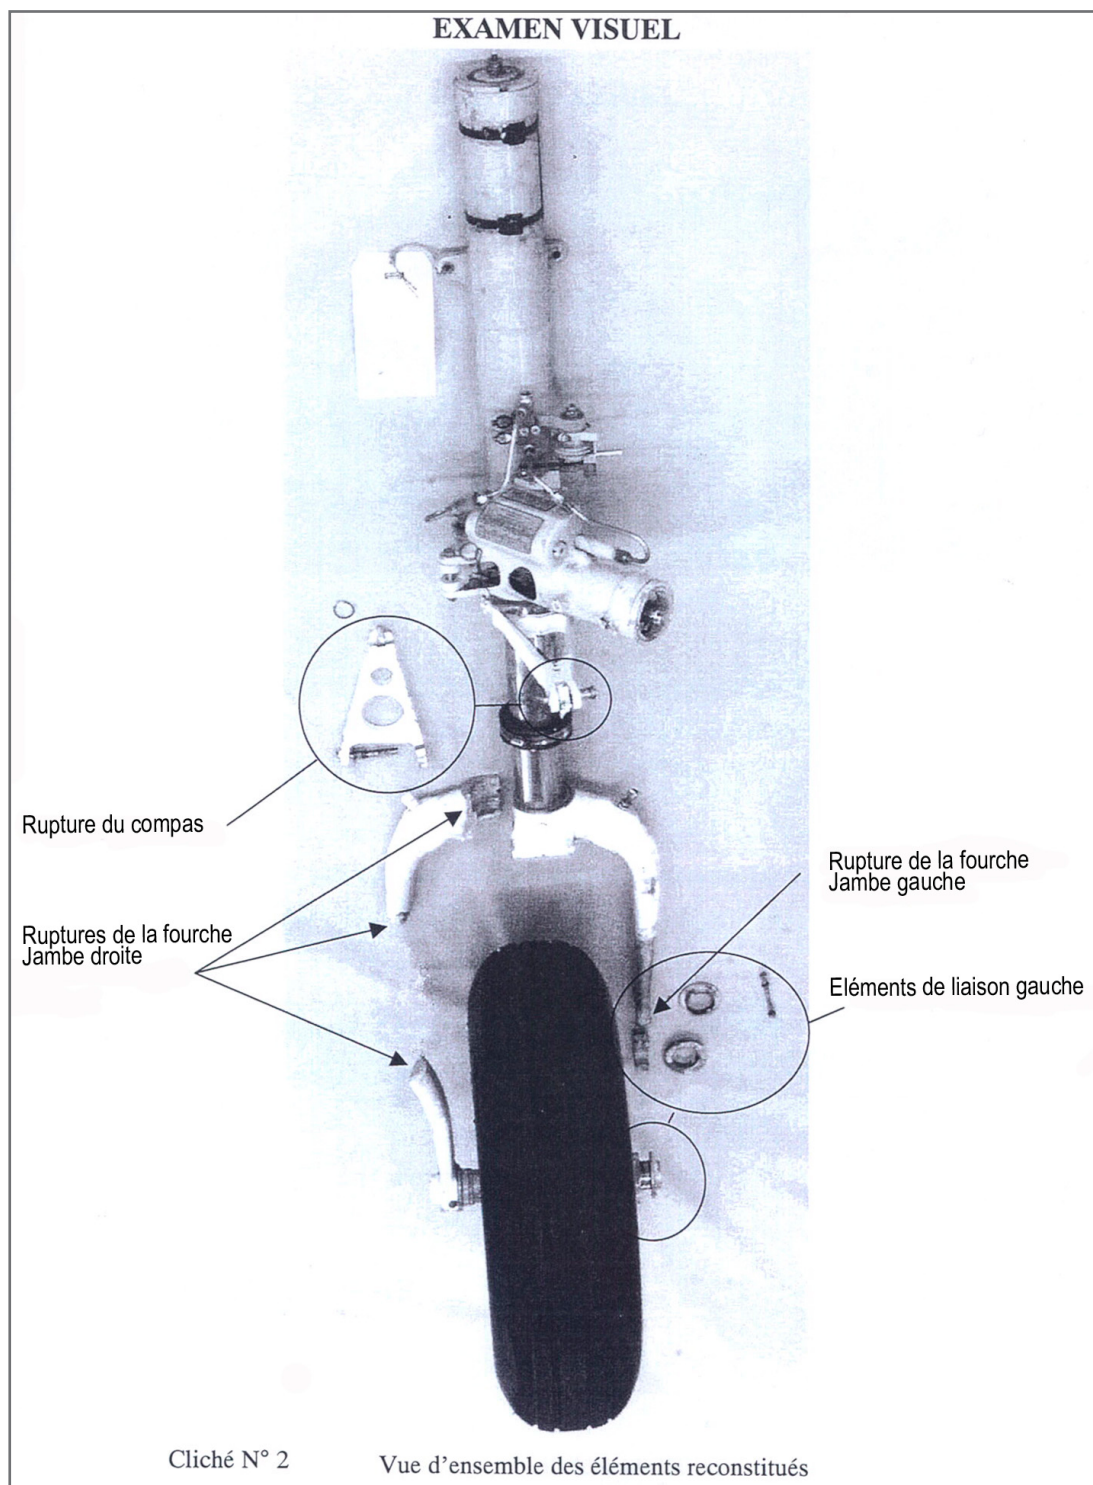
## Reconstitution du train avant

L'examen du train avant montre que la roue s'en est détachée avec son axe et une partie de la fourche (le morceau de fourche manquant a été retrouvé après la fonte de la neige). Le fût de train est complet et présente une rupture sur la fourche. Le compas est cassé à sa charnière (voir annexe 3).

Toutes les ruptures observées sont de nature statique par surcharge.

Il ressort de l'examen des éléments factuels que la fourche qui relie la roue avant au fût de train s'est cassée en statique au niveau de discontinuité de la pente.

La cause probable de l'accident est un décollage intempestif du train avant amenant la rupture par surcharge statique de la fourche lors du contact ultérieur avec le sol.
