Accident

survenu le 27 novembre 2000
au lieu-dit Chefao
(Nouvelle-Calédonie)
à l'hélicoptère AS 350 B2
immatriculé F-ODYP

RAPPORT

f-yp001127

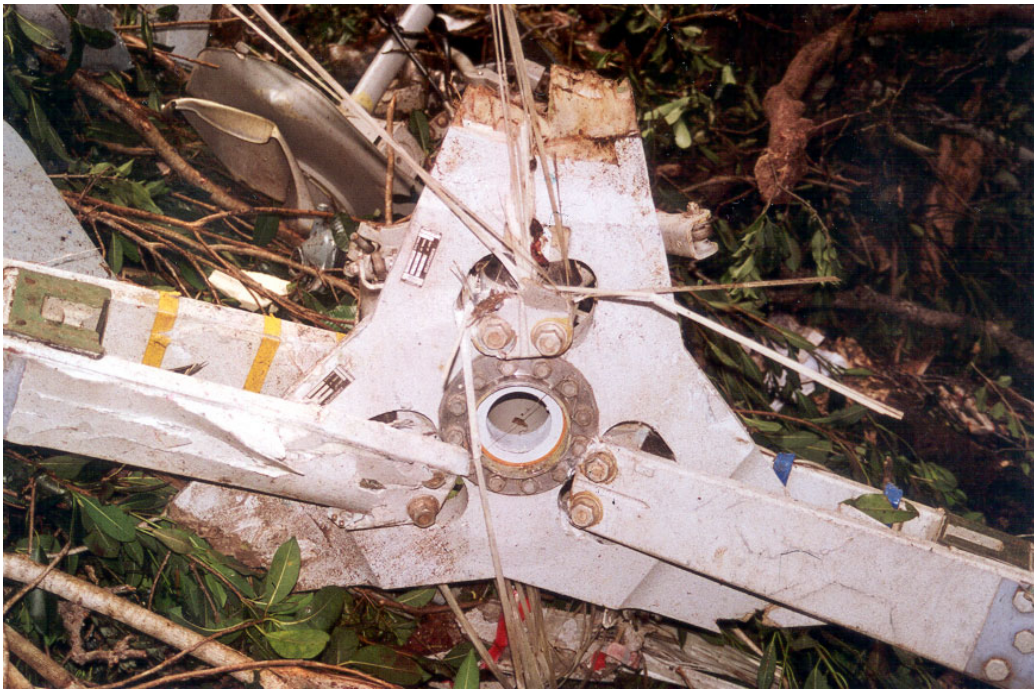
Rotor principal
