*Accident
survenu le 27 novembre 2000
au lieu-dit Chefao
(Nouvelle-Calédonie)
à l'hélicoptère AS 350 B2
immatriculé F-ODYP*

Rapport préliminaire
f-yp001127p

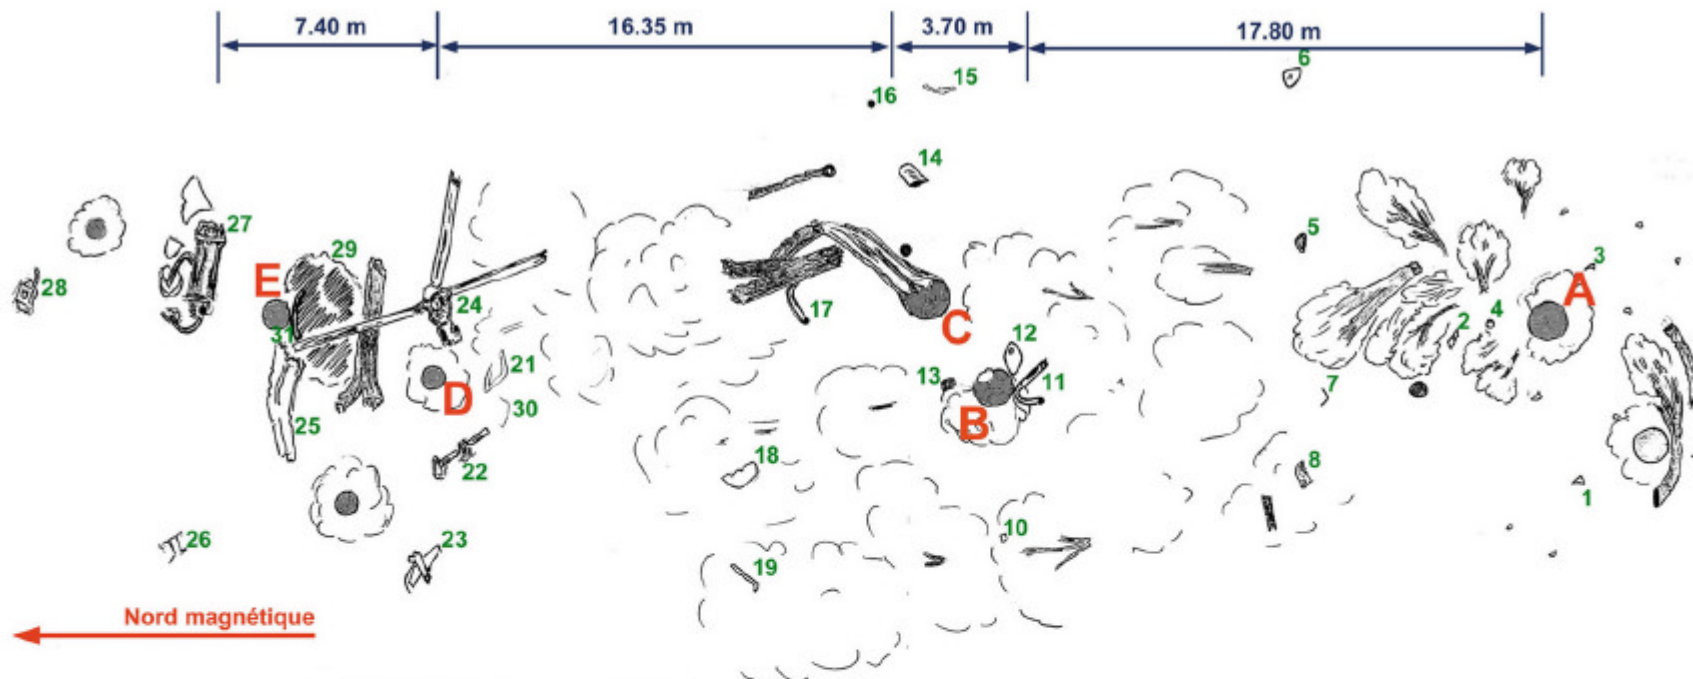
Le premier impact observé se situe en contrebas d'une ligne de crête située à une altitude d'environ cinq cents mètres. L'impact observé se situe sur un arbre (arbre A sur le croquis) d'une quinzaine de mètres de hauteur, qui est étêté et dont les branches sont presque toutes sectionnées ou arrachées. De nombreux débris sont répartis au pied de cet arbre et sur un axe est/ouest ; il s'agit notamment de débris provenant du revêtement et de la garniture en mousse des pales principales ainsi que de débris provenant de la verrière.

A une vingtaine de mètres en contrebas, des impacts sont visibles sur deux arbres (arbres B et C). Une des branches maîtresses de l'arbre B est arrachée. L'arbre C (acajou), d'un diamètre d'environ soixante centimètres, est sectionné et fendu sur un mètre dans le sens de la hauteur. L'ensemble de sa ramure ainsi qu'une partie de son tronc sont arrachés et se trouvent plusieurs mètres en contrebas. Le tronc est sectionné à la base et légèrement incliné.

Encore une quinzaine de mètres en contrebas, un impact est visible sur un quatrième arbre (arbre D), dont le feuillage supérieur est légèrement brûlé. Un faisceau de câbles électriques est enroulé autour du tronc à environ quatre mètres du sol. Deux mètres au-dessus des câbles, au niveau d'une fourche de l'arbre, la casquette de la planche de bord est enroulée, déformée et brûlée.

L'ensemble formé par la boîte de transmission principale, le moyeu rotor principal et le rotor principal se trouve à proximité de l'arbre D, imbriqué au milieu de branches et de feuilles.

La cellule est regroupée à environ sept mètres en contrebas de l'arbre D, au pied d'un cinquième arbre (arbre E). Elle a brûlé. La batterie se trouve à proximité. Le moteur est situé à quelques mètres à droite de cet amas. De nombreux instruments de bord se trouvent dans cette zone ainsi que les boîtiers radio qui sont séparés de la cellule.

A	Premier arbre
B	Deuxième arbre
C	Troisième arbre
D	Quatrième arbre
E	Cinquième arbre

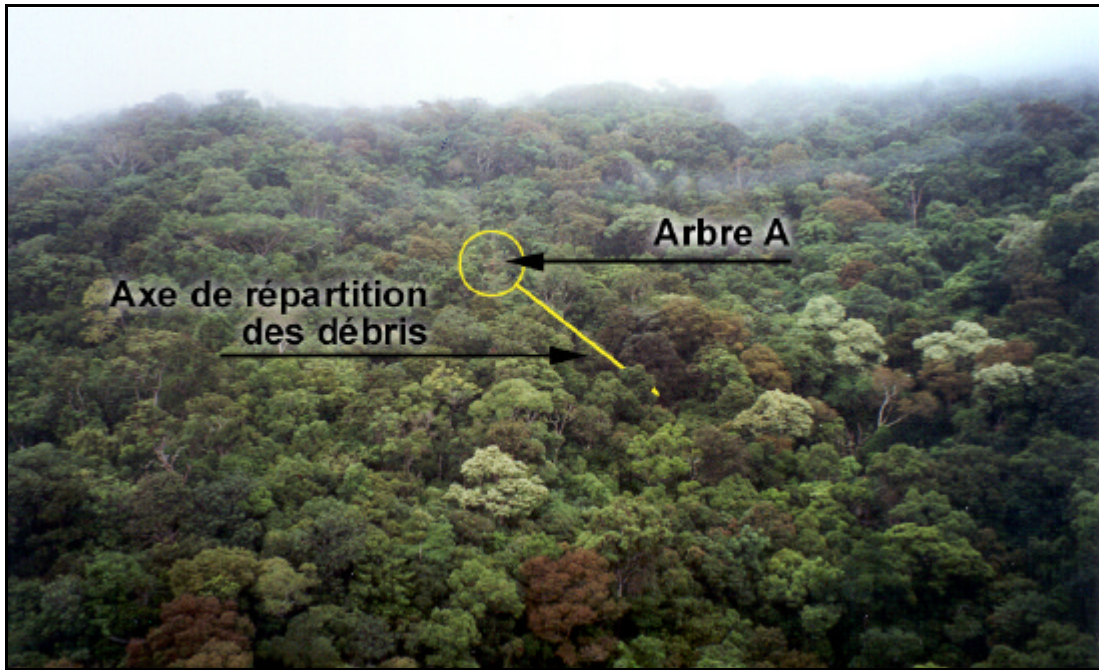
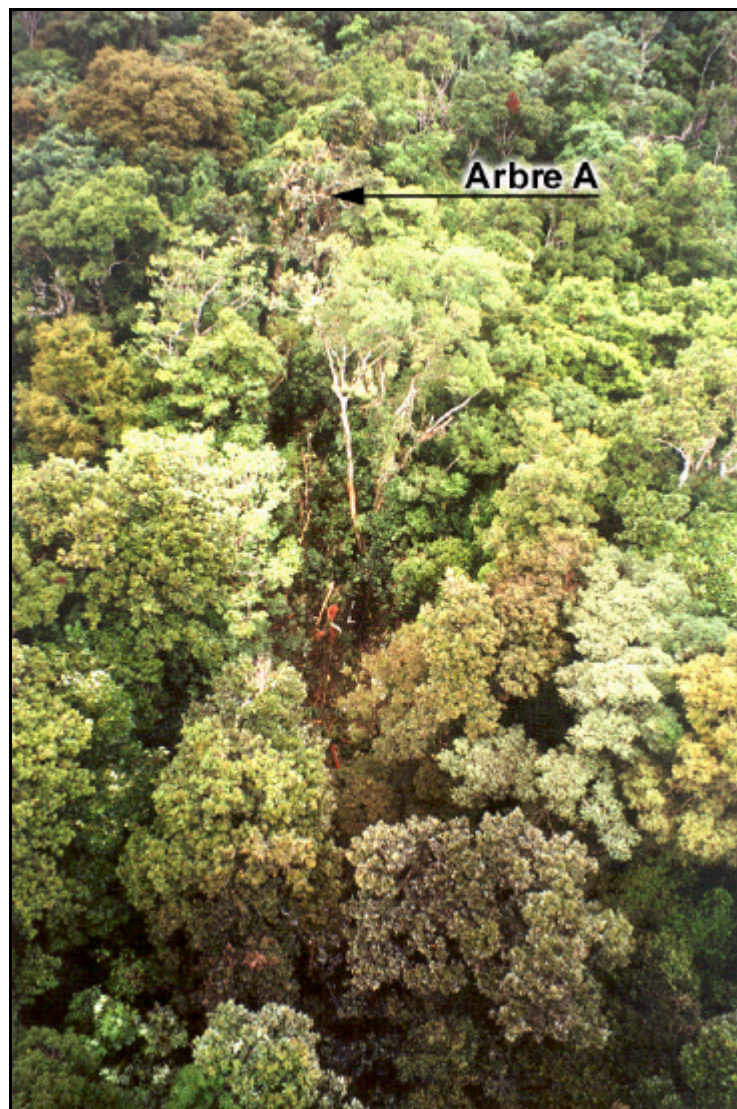
L'accident s'est produit dans une région montagneuse très escarpée et très boisée. L'utilisation d'un hélicoptère équipé d'un treuil a été nécessaire pour accéder au site. La zone de répartition des débris est en dévers, avec une pente de l'ordre de 40%. L'axe principal de répartition des débris est orienté au nord magnétique (soit au 013 vrai).

Vues aériennes du site de l'épave

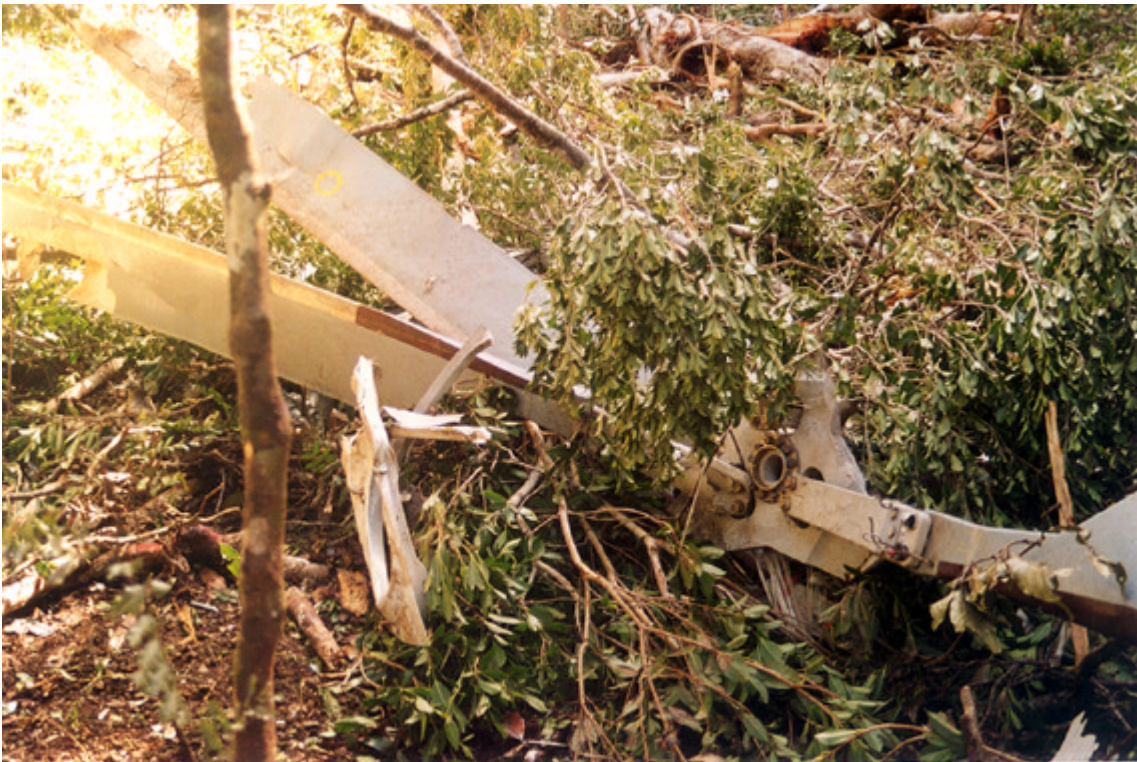
Les pales rouge et jaune du rotor principal sont cassées respectivement à plus d'un mètre de leur extrémité. Une partie rompue de la pale rouge n'a pas été retrouvée sur le site de l'accident. La pale bleue est en partie brûlée, son longeron est entier, de même que les éléments du bord d'attaque qui ne présentent pas de déformations.

Rotor principal

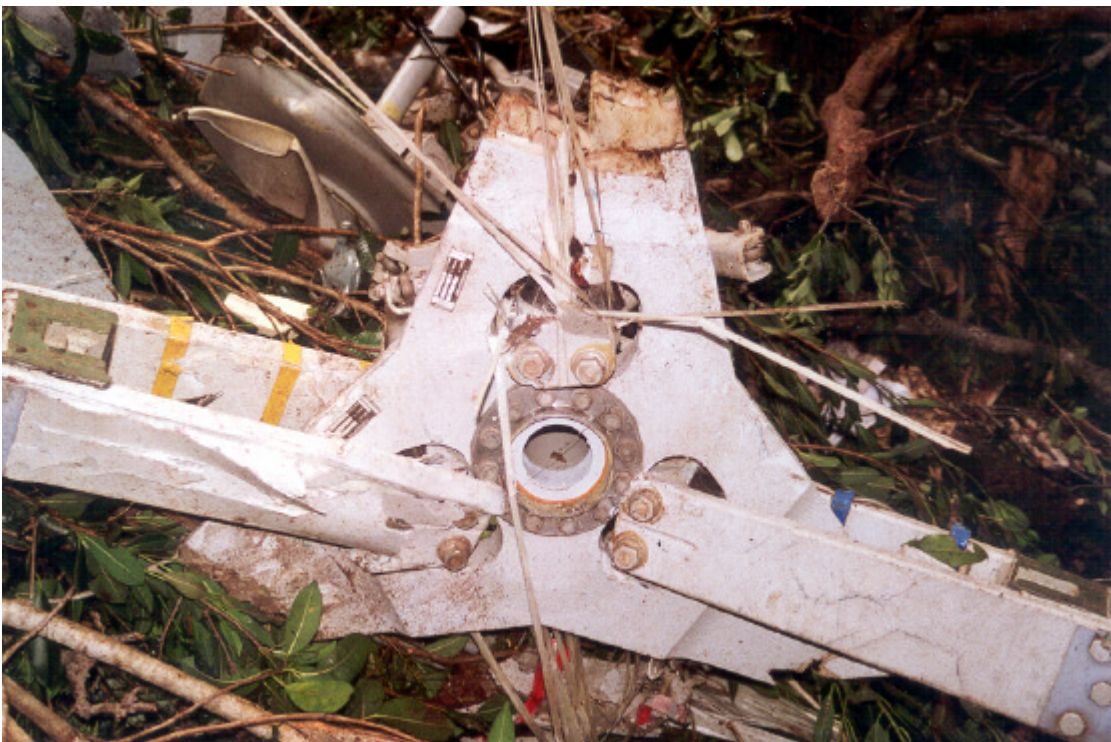
Les plateaux cycliques et les compas sont entiers. Les biellettes de commande de pas ainsi que les servocommandes sont rompues ou très endommagées. Les bras de l'étoile (« starflex ») sont rompus. Le manchon de la pale rouge est totalement détruit. Les butées sphériques des trois pales sont en place.

Starflex

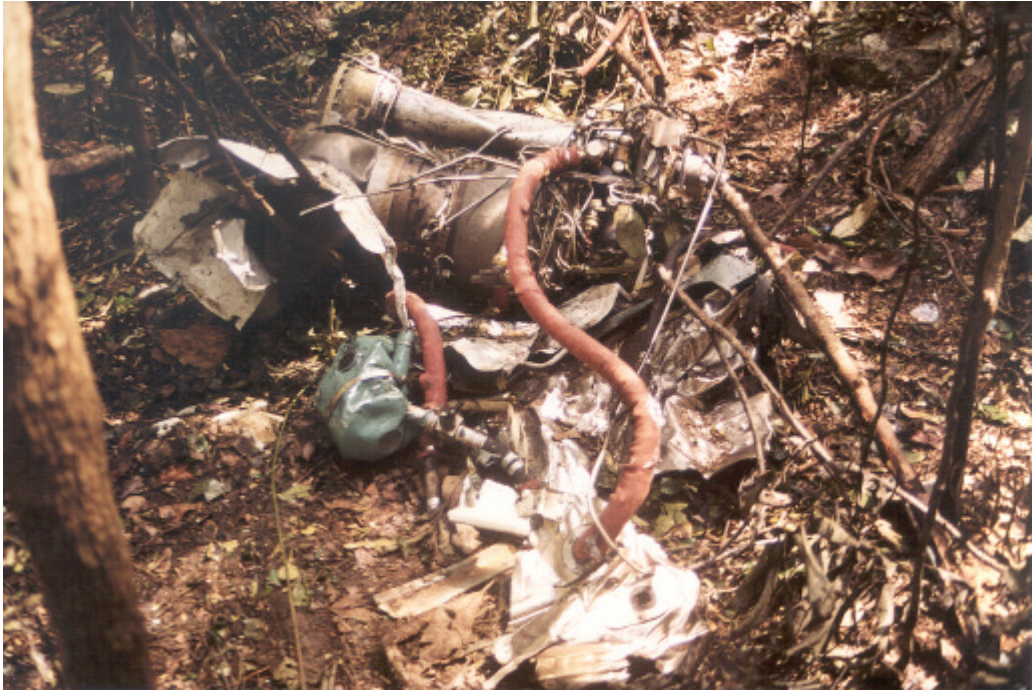
Le moteur avec ses canalisations d'huile est désolidarisé de la structure. Les cinq modules du moteur ainsi que la roue libre sont liés mécaniquement. Le compresseur axial est fortement endommagé, ses aubes sont détruites sur le tiers de leur longueur. Le cône d'entrée d'air du compresseur axial est profondément endommagé dans sa partie la plus large. Le régulateur du moteur se trouve à environ cinq mètres en contrebas.

Moteur
