*Accident
survenu le 2 mai 2000
sur l'aérodrome
de Lyon-Satolas (69)
au Learjet 35A
immatriculé G-MURI
exploité par
Northern Executive Aviation Ltd*

RAPPORT
g-ri000502

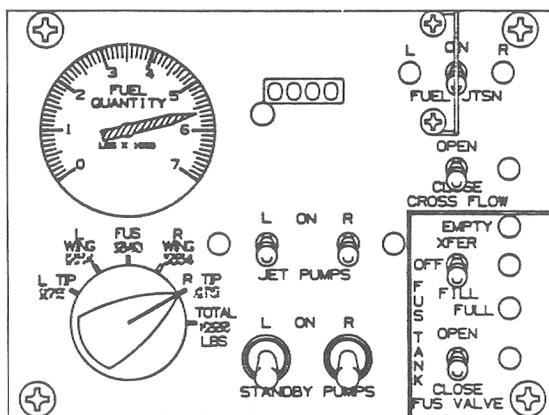
Schéma du panneau de gestion carburant

Le système carburant du Learjet 35A comporte deux réservoirs de bout d'aile d'une capacité de 1 150 lb chacun, deux réservoirs de voilure de 1 254 lb chacun et un réservoir de fuselage de 1 340 lb. La consommation du carburant s'effectue par transfert des réservoirs de bout d'aile aux réservoirs de voilure. Le transfert du réservoir de fuselage vers les réservoirs de voilure s'effectue normalement par positionnement de l'interrupteur TANK XFER-FILL sur la position XFER. La vanne
