Rapport

Accident survenu le **1^{er} juillet 2000**
à **Saint-Didier-la-Forêt (03)**
à l'**hydravion Otter DHC-3T**
immatriculé **N9758N**

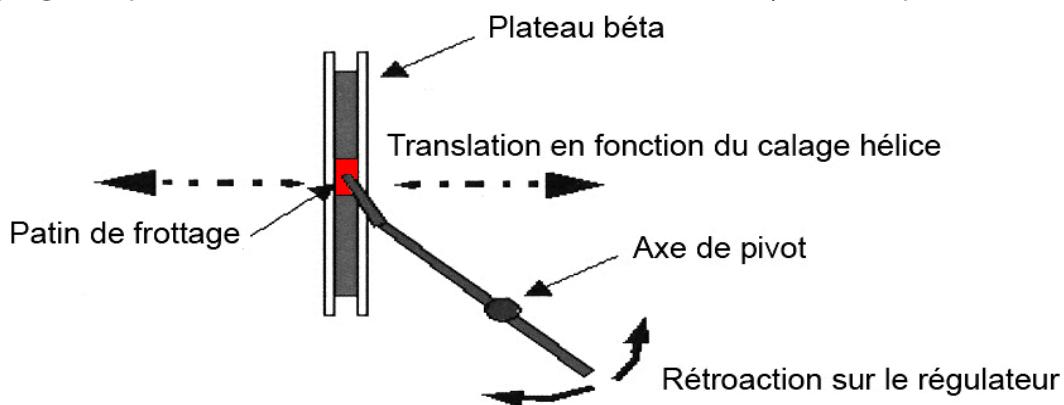
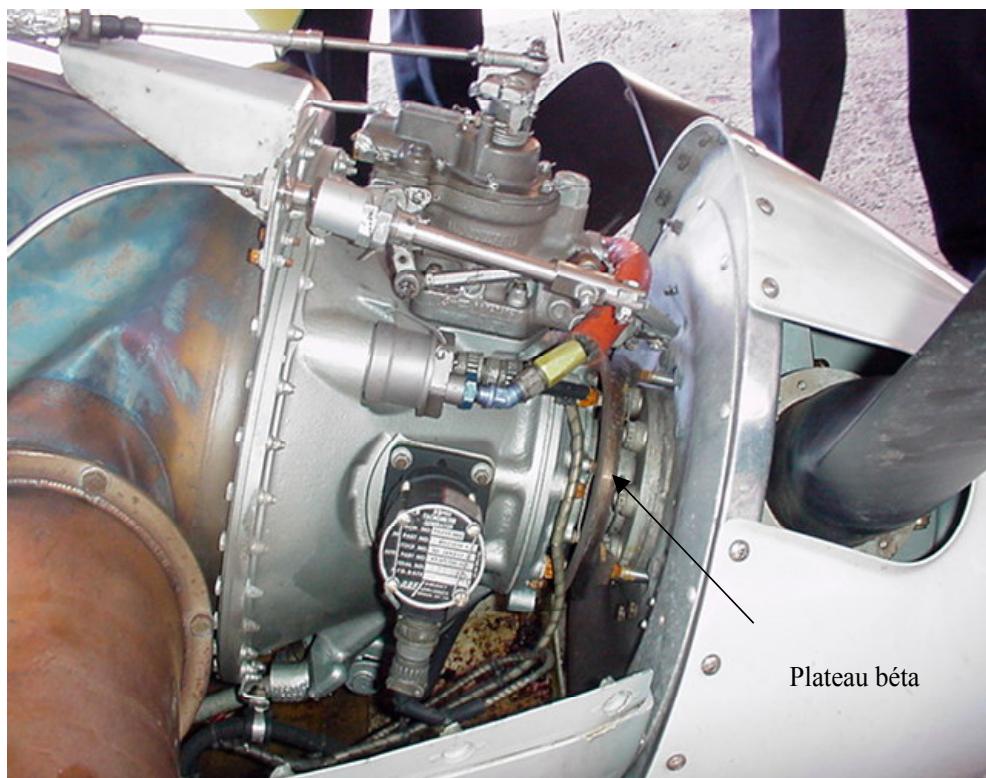
Figure 1 : vue globale régulateur, plateau béta

Il est équipé d'un turbopropulseur avec une hélice à pas variable. Le plateau béta assure, en fonctionnement normal, une boucle de rétroaction qui permet de renseigner le régulateur hélice sur le calage effectif (voir annexe 1). Il est en rotation avec l'hélice. Lorsque le calage de l'hélice est modifié, il se produit une translation du plateau béta qui est transmise au régulateur hélice par l'intermédiaire d'un levier monté sur pivot dont l'extrémité est guidée dans la gorge du plateau béta entre les deux couronnes au moyen d'un patin.

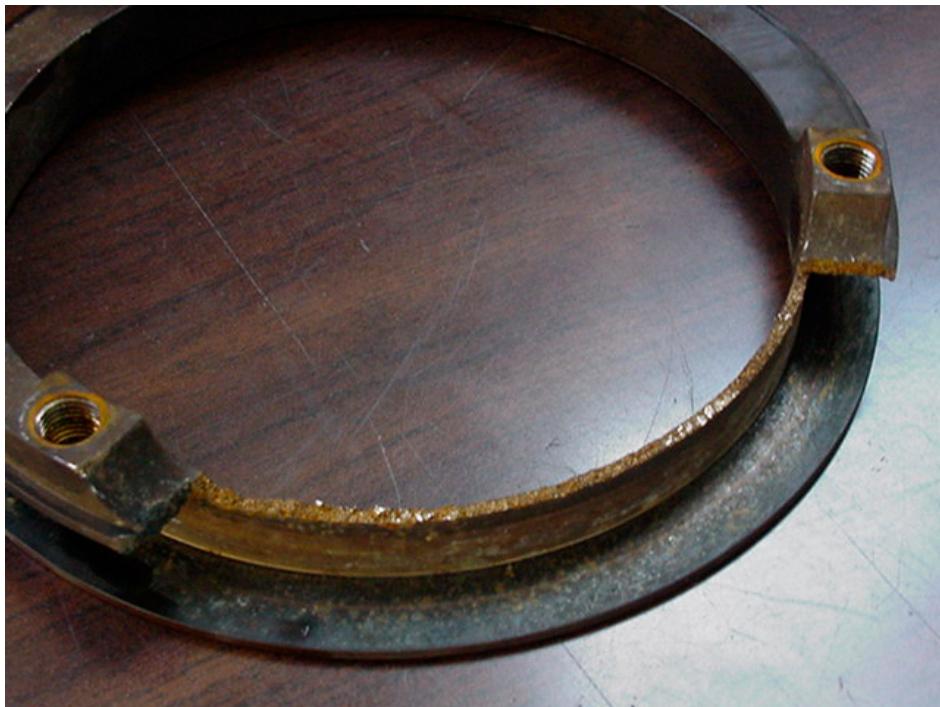
Figure 2 : rupture au niveau du plateau béta

La couronne avant de guidage du plateau béta est rompue sur un secteur angulaire d'environ 90°. Le faciès de rupture présente deux zones distinctes, l'une d'aspect sombre et maté, et la seconde d'aspect brillant et granuleux. Le levier qui coulisse dans la gorge du plateau béta est repoussé et son patin de guidage est rompu en plusieurs fragments. Le clapet béta du régulateur d'hélice est ainsi libéré sous l'effet de son ressort.

Il est à noter que, dans la configuration provoquée par la rupture, le régulateur ne délivre plus d'huile. L'hélice, sous l'effet du ressort et des masselottes, passe alors en drapeau.

Un deuxième examen détaillé sur la nature de la rupture du plateau béta et du patin associé a montré que la rupture de la paroi avant du plateau béta a été générée par un effort axial du patin.

La corrosion déposée sur le patin permet d'établir que celui-ci s'est fissuré avant l'accident. Son support externe est déformé, ce qui est à l'origine de sa fissuration (voir annexe 2). Ce dernier étant guidé dans la gorge du plateau béta, il est très probable que lors du dernier vol, le patin a fini par se fragmenter, entraînant alors des efforts de flexion qui ont conduit à la rupture du plateau béta.

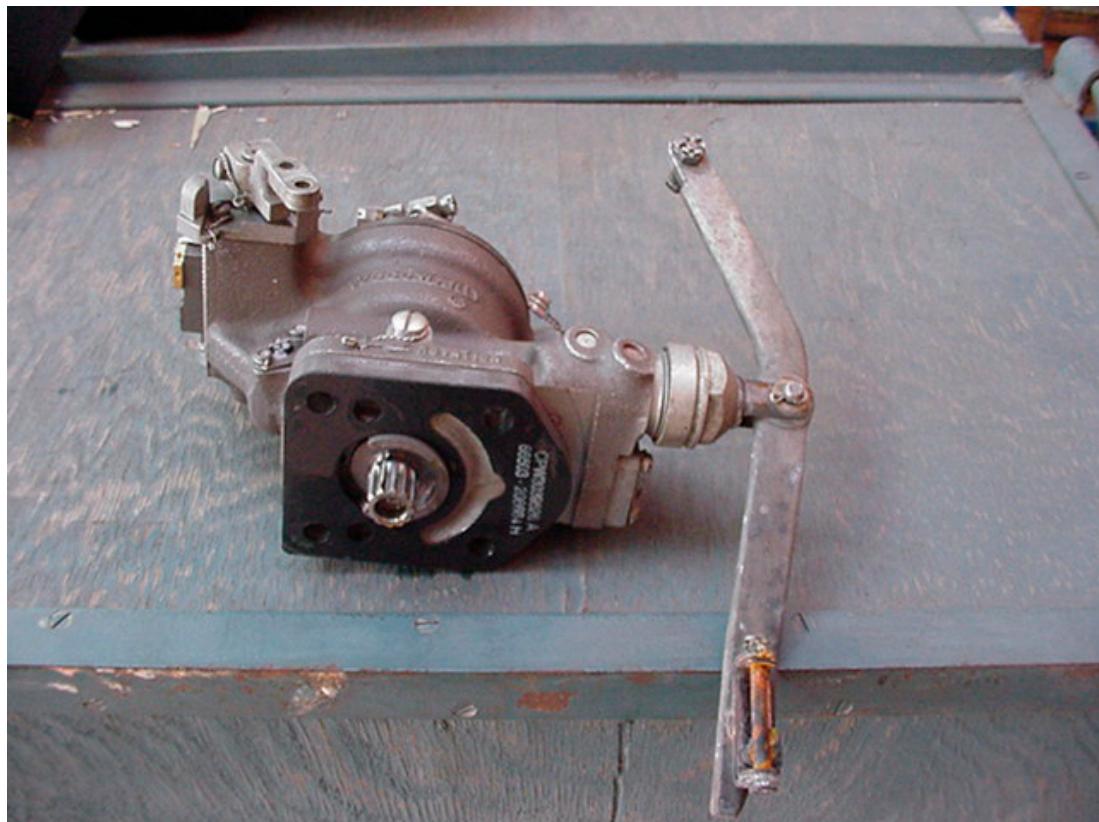
Vue du régulateur et du levier agissant sur le clapet béta

Le patin de guidage est normalement fixé à l'extrémité de ce levier.

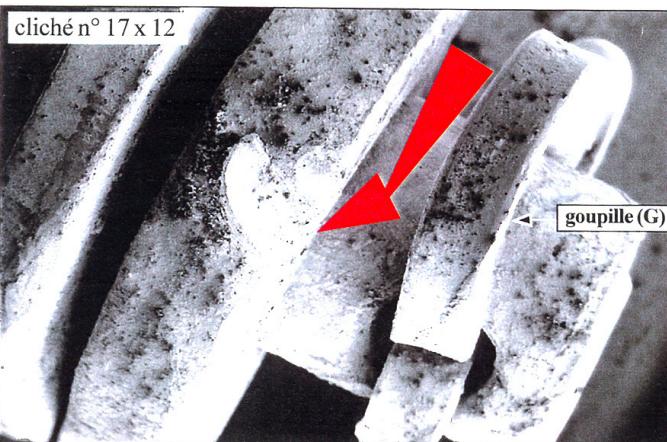
La déformation du support semble résulter d'un choc dur sur la gouille d'axe externe, très probablement provoquée par un outil (voir annexe 3).

Un choc dur a entraîné la fissuration initiale du patin de guidage du plateau béta qui assure la régulation hélice. Ce choc dur près de la goupille d'axe qui soutient le patin a vraisemblablement été donné par un outil au cours d'une opération de maintenance. Compte tenu de la corrosion observée, il n'y a aucun lien entre l'accident et les opérations de maintenance menées à Lyon qui portaient sur la came de commande de reverse.

Localisation de l'impact sur le support externe.
