Accident
survenu le 24 décembre 2000
sur l'aérodrome de Tahiti Faaa
au DC10-10
immatriculé N132AA
exploité par Hawaiian Airlines

RAPPORT
n-aa001224

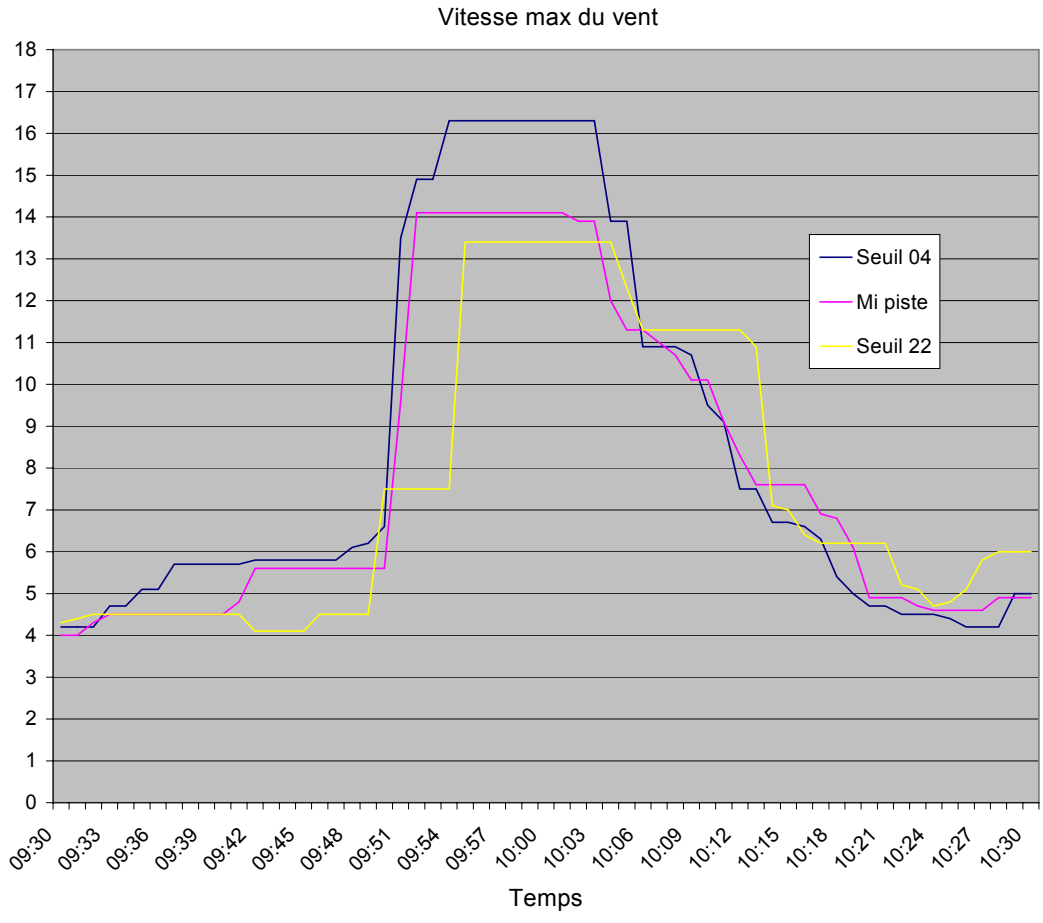
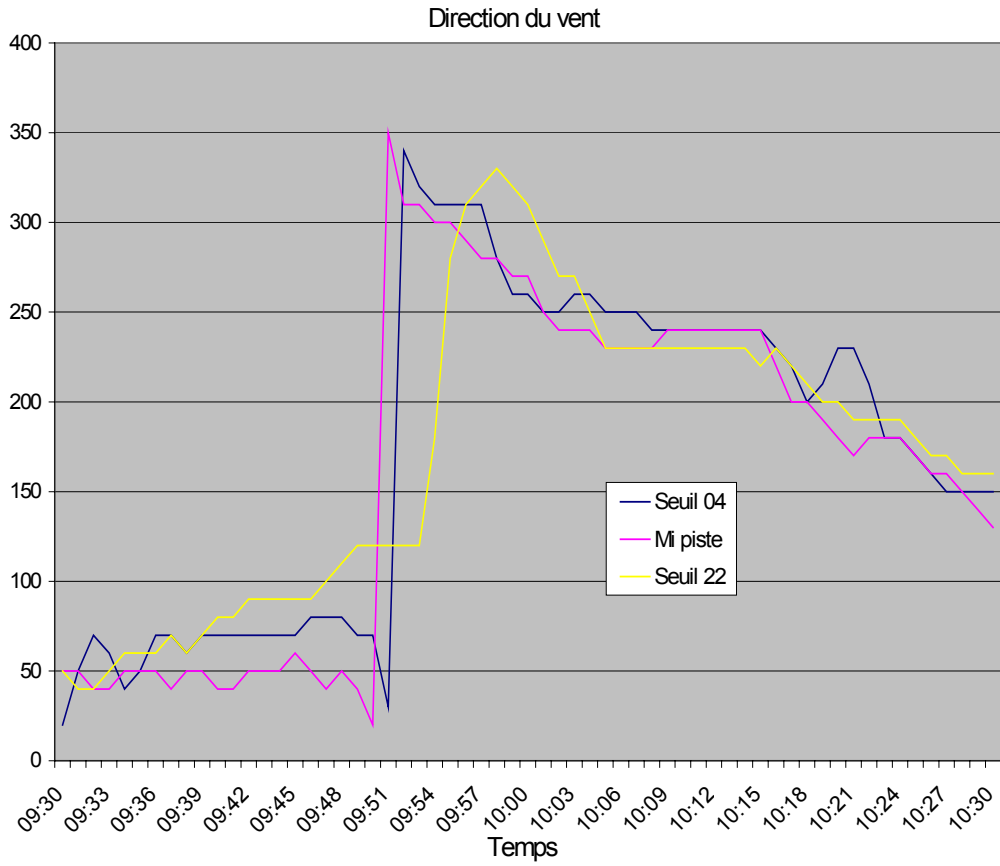
Entre 9 h 47 min et 9 h 56 min, la vitesse du vent augmente rapidement, prenant successivement au seuil 04 les valeurs de 5,8 ; 6,1 ; 6,2 ; 6,6 ; 13,5 ; 14,9 ; 14,9 ; 16,3 ; 16,3 et 16,3 m/s, avec une variation importante de direction. Entre 9 h 52 min et 9 h 53 min, la direction du vent est de 330° au seuil 04 alors qu'elle est de 310° à la station météorologique et de 120° au seuil 22.

Les écarts en direction et en vitesse constatés témoignent de la présence d'un vent turbulent et de cisaillement de vent, caractéristiques des orages. Les enregistrements indiquent de plus que l'épisode orageux a duré environ quinze minutes.

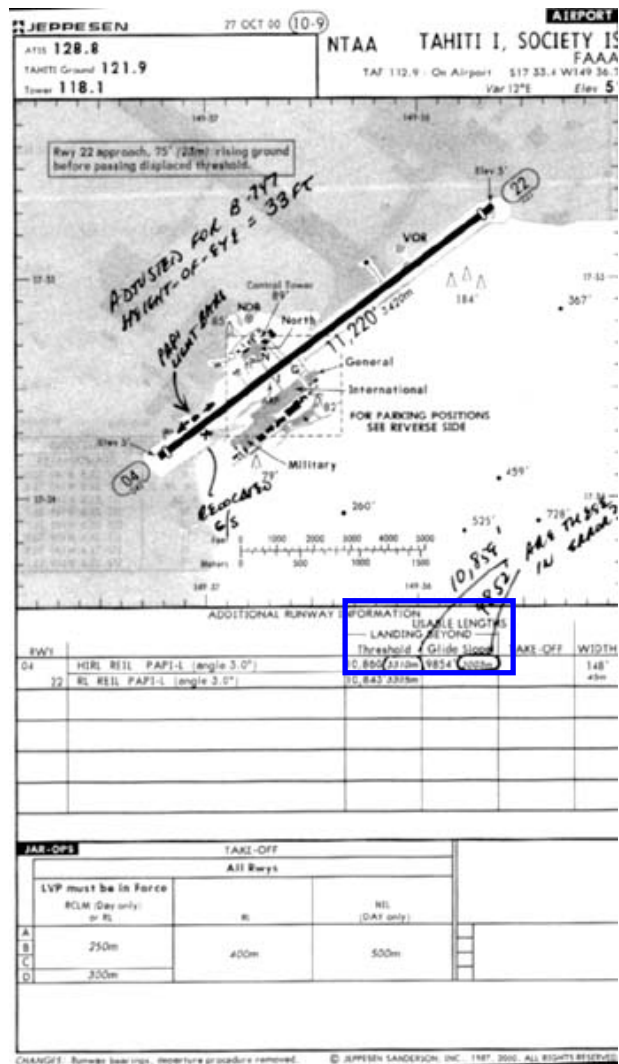
L'équipage utilisait des cartes Jeppesen, qui ne prenaient pas en compte les différents amendements publiés en septembre et en novembre dans l'AIP/PAC.

Sur ces cartes, le seuil décalé n'apparaissait pas et la distance utilisable à l'atterrissage, 3 310 m, ne tenait pas compte de ce seuil décalé. Cette distance était donc supérieure de deux cents mètres à la distance réellement utilisable.

La correction de la documentation Jeppesen a été faite après l'événement, sur intervention de l'exploitant.

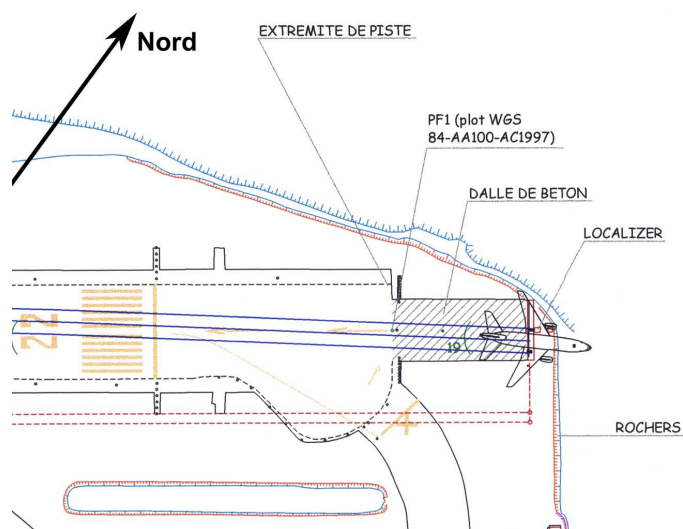
Source : Brigade de gendarmerie des Transports Aériens de Tahiti Faa'a

Les moteurs droit et gauche de l'avion reposent sur une digue constituée de rochers, à quatre-vingts mètres de l'extrémité de piste. Le nez de l'avion s'enfonce dans le lagon sans que le train avant soit en appui sur le fond. La partie avant du fuselage est immergée ainsi que la soute électronique.

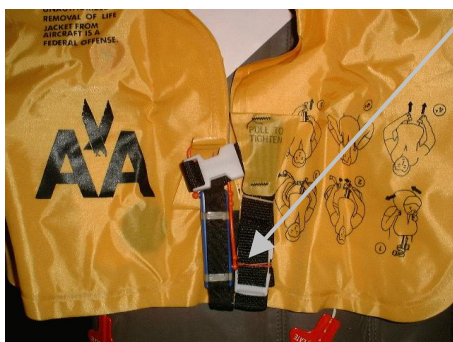
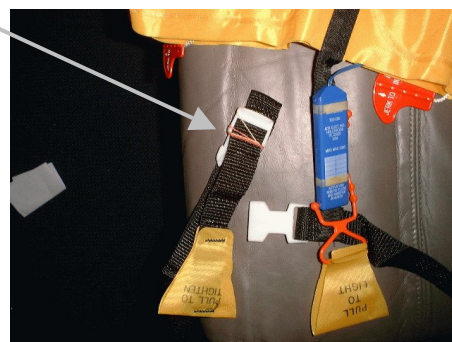
Bande élastique

Sur certains de ces gilets, lorsque le porteur l'enfile et qu'il actionne l'étiquette « Pull to tighten », la bande élastique, installée lors du conditionnement pour maintenir le surplus de sangle de réglage, se place sur la partie mâle du mécanisme de fixation, l'empêchant ainsi de se verrouiller dans la partie femelle.

Si dans ce cas le porteur du gilet arrive quand même à fixer les parties mâle et femelle en forçant, il ne peut pas tirer l'excès de sangle à travers la boucle de serrage et donc ajuster le gilet de sauvetage.

Le mauvais conditionnement de certains gilets n'a pas eu d'impact sur la sécurité car il y avait plus de gilets que de passagers et l'évacuation de l'avion se déroulait dans le calme et sans précipitation. Il est probable que dans d'autres conditions, moins favorables, la découverte par les passagers de l'indisponibilité de certains gilets aurait été un facteur de panique.
