## **ACCIDENT**

### **survenu à l'avion immatriculé N429CA**

| <b>Evénement :</b> | affaissement du train d'atterrissage avant lors de l'atterrissage. |

**Aéronef :** avion Piper PA-46-350P "Malibu Mirage", remotorisé par un turbopropulseur PT6A-34.

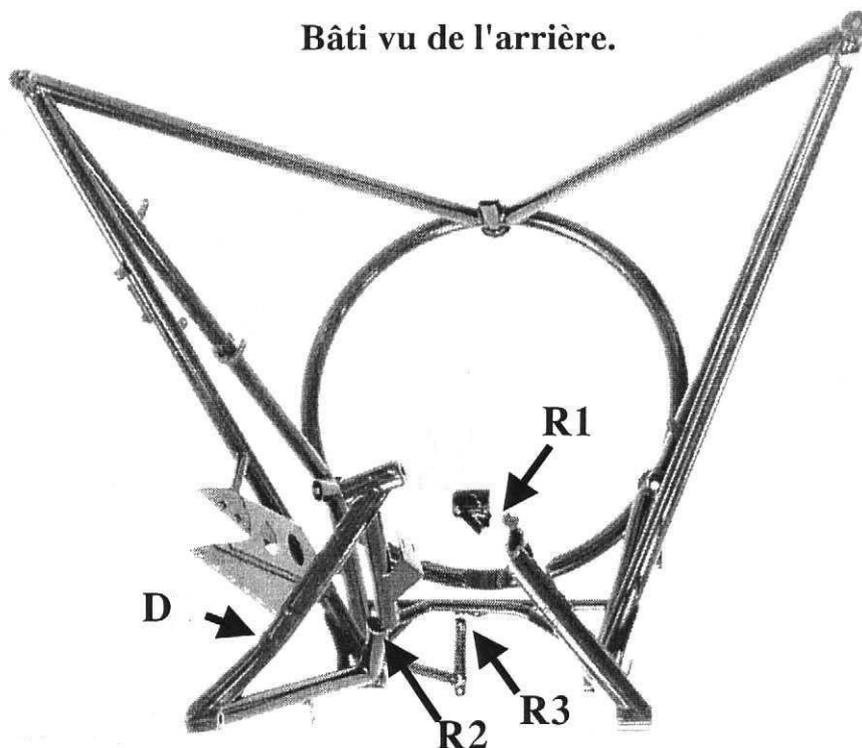
Bâti vu de l'arrière.

La partie endommagée du bâti est constituée de deux triangles tubulaires soudés (cf annexe). Ces deux triangles isocèles ont la même hauteur mais des bases différentes :

environ 30 cm de longueur pour le triangle gauche (vu depuis l'arrière du bâti), et 25 cm pour le triangle droit. Le point de fixation du vérin de commande du train, situé entre les deux triangles, est donc décentré du côté droit de l'axe de l'avion.

- Toutes les ruptures du bâti sont de type statique.
- Une rupture est située au niveau de la jonction de trois tubes, à proximité du point de fixation du vérin de commande du train. Le secteur de départ de cette rupture se décompose en deux zones :
  - Une zone oxydée de 7 mm de longueur, caractéristique d'une fissure statique "vieillie", donc antérieure à l'accident, et qui n'a pas progressé. Cette oxydation n'est pas datable.
  - Une deuxième zone de 8 mm de longueur correspondant à la progression longitudinale statique de la fissure, lors de la déchirure le jour de l'accident.

Le secteur de départ de la rupture est situé en dehors de la zone de soudure.

- Les autres ruptures et déformations ne sont que les conséquences de la rupture précédente.
- La rupture initiale est liée à un mouvement de torsion du tube sur lequel est repris le vérin.
- Aucune anomalie métallurgique n'a été constatée.

1. Un événement particulier provoque une fissure de 7 mm de longueur sur le tube droit de fixation du vérin de commande du train. Cet événement peut être un atterrissage dur, un virage accentué et/ou une vitesse importante pendant le roulage, voire une manœuvre de tractage inappropriée.
2. Après une durée et un nombre de cycles indéterminés au cours desquels la fissure ne progresse pas mais s'oxyde, la séquence de fissuration reprend lors de l'atterrissage de l'avion le jour de l'accident, et se poursuit jusqu'à la rupture statique du bâti.

JetProp impute l'apparition de ces criques à l'application d'efforts importants sur le train d'atterrissage avant lors de manœuvres de tractage inappropriées. Une version renforcée du bâti a été mise au point, et proposée aux exploitants. Cette modification vise à augmenter la tenue mécanique du bâti au niveau de la reprise du vérin de commande du train, grâce notamment à l'ajout de structures tubulaires de renfort. Parmi les avions de ce type exploités en Europe, le N429CA était le seul à ne pas avoir été modifié.
