*Accident  
survenu le 5 novembre 2000  
à Paris Charles de Gaulle (95)  
au Boeing 747-200  
immatriculé TJ-CAB  
exploité par Cameroon Airlines*

# RAPPORT

**tj-b001105**

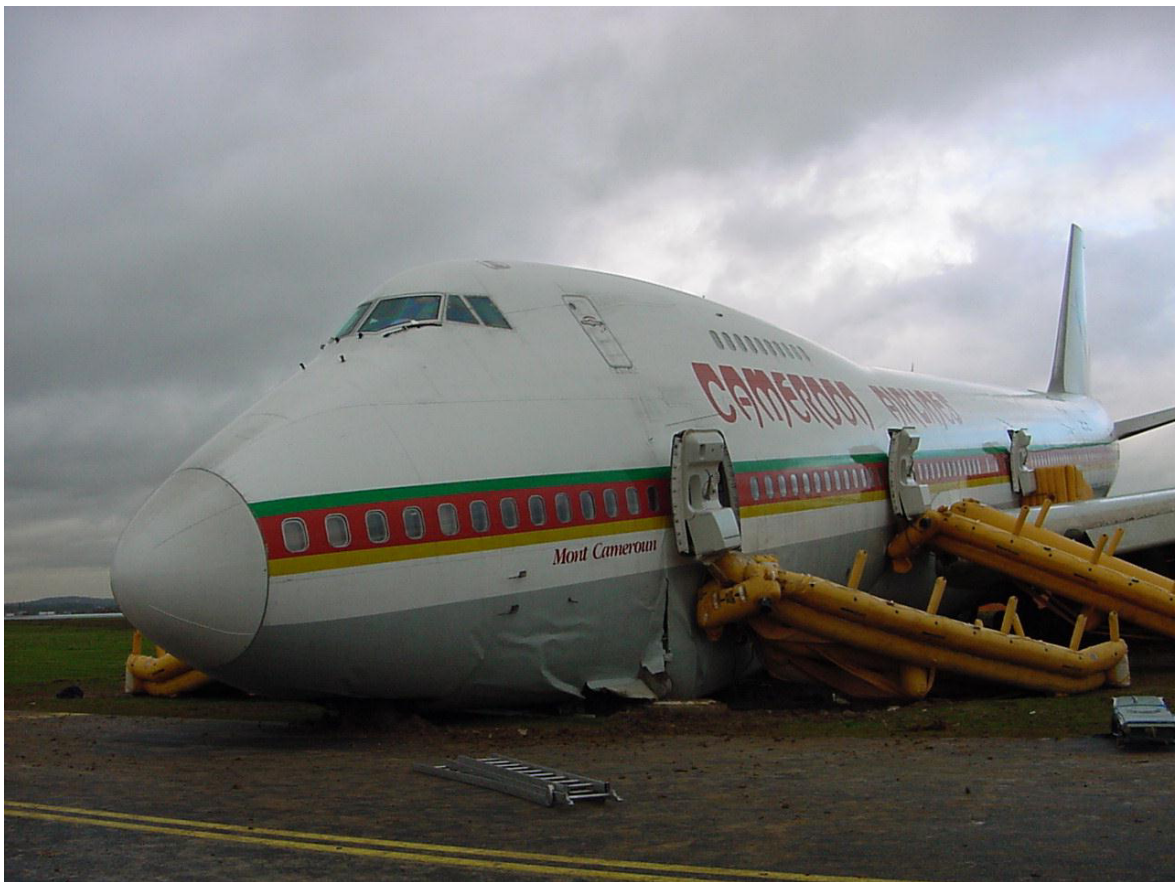
## 1.3 Dommages à l'aéronef

La structure de la cellule a été fortement endommagée au niveau de la soute électronique ; l'avion n'est pas récupérable pour remise en service.

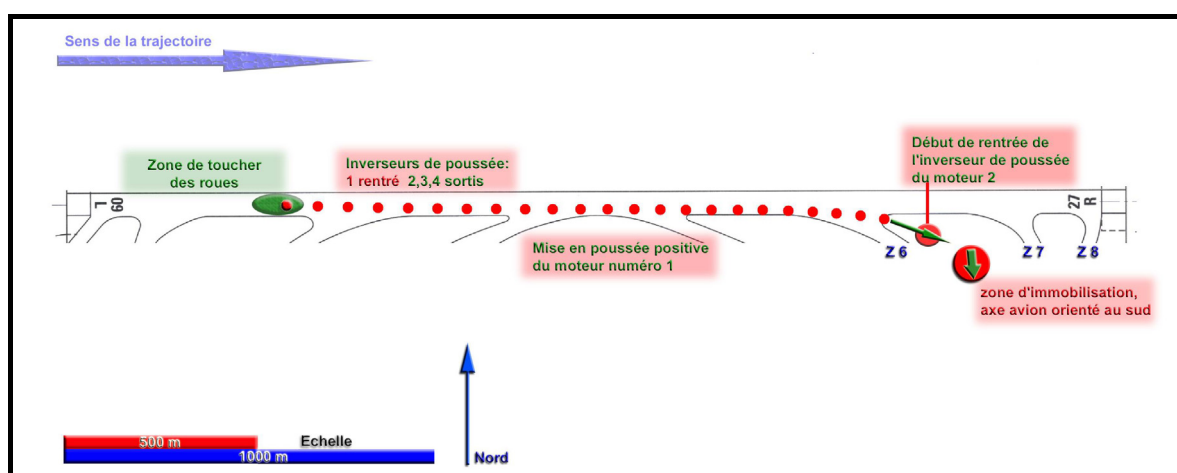
Trajectoire de l'avion au roulement à l'atterrissage :

Les points correspondent à la trajectoire de l'avion avec un échantillonnage d'une seconde. L'espacement entre ces points montre une absence de décélération.

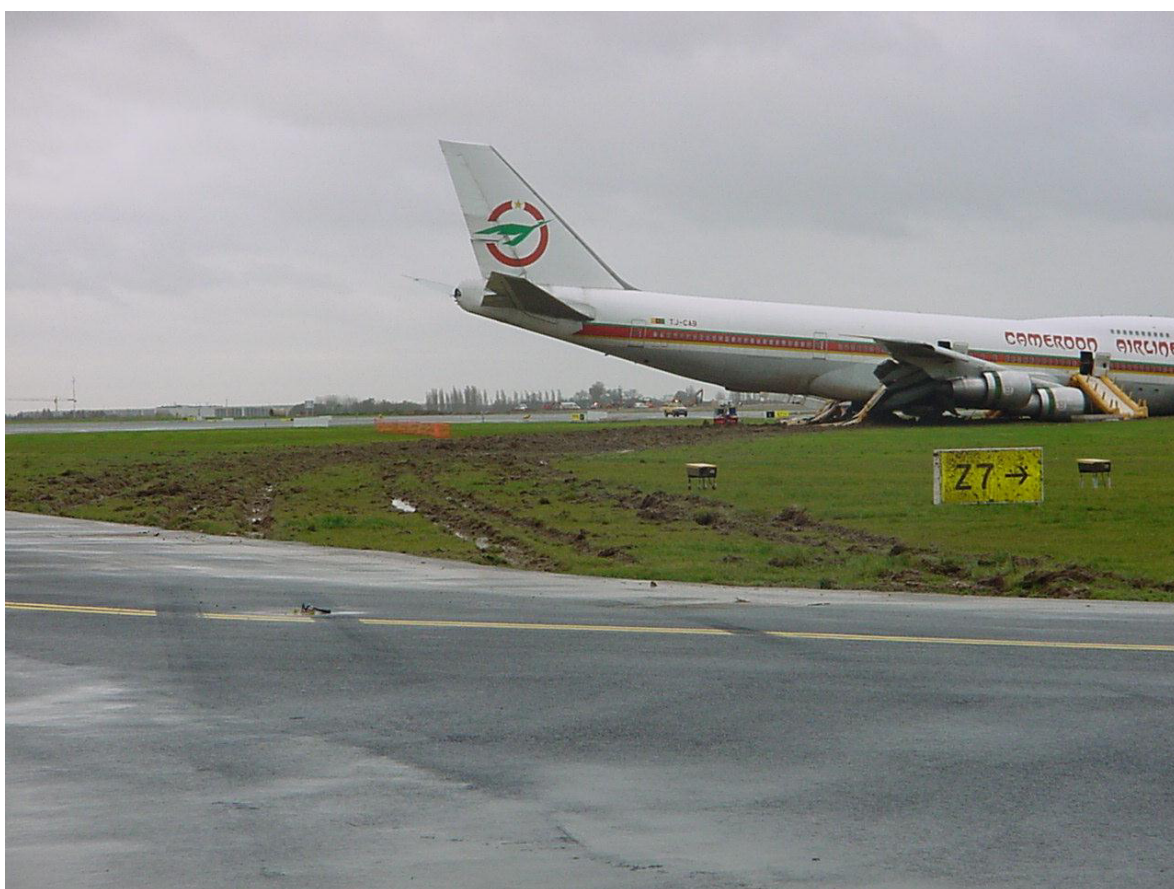
### 1.12.1 Examen des traces

Les premières traces identifiées se situent au niveau de la bretelle d'accès Z6, c'est-à-dire à environ 2 100 mètres du seuil de piste 09L. Elles sont sur la moitié droite de la piste.

Les traces des trains principaux sont continues et présentent des dépôts de gomme qui indiquent un freinage accentué avant la sortie de piste.

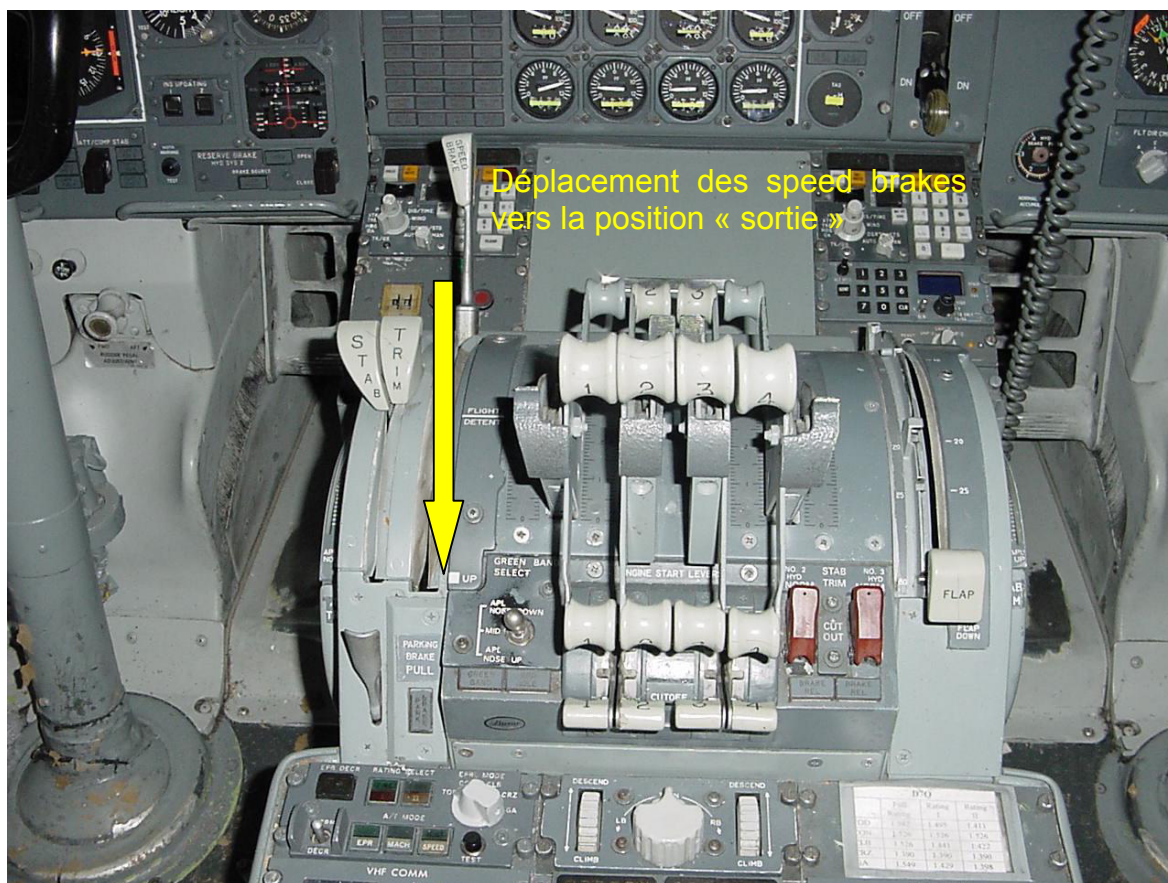
Les quatre manettes de poussée ont été retrouvées en position ralenti. Il a été constaté que l'équipage avait procédé à la percussion des extincteurs des moteurs et du GAP. L'interrupteur électrique de la sortie de l'ensemble numéro 3 des becs de bord d'attaque a été retrouvé en position « Extend ».

Remarque : la position des boutons et manettes dans le poste d'équipage est à considérer avec précaution en raison de l'exécution de la check list "Evacuation passagers" effectuée de nuit.
