## **ACCIDENT**

### ***survenu à l'ULM identifié 34-NI***

| <b>Événement :</b> | rupture du câble de commande des ailerons, atterrissage d'urgence sur une route. |

**Aéronef :** ULM Ultralair Wheedhopper Europa 1 version 3, multiaxes, moteur Rotax 582.

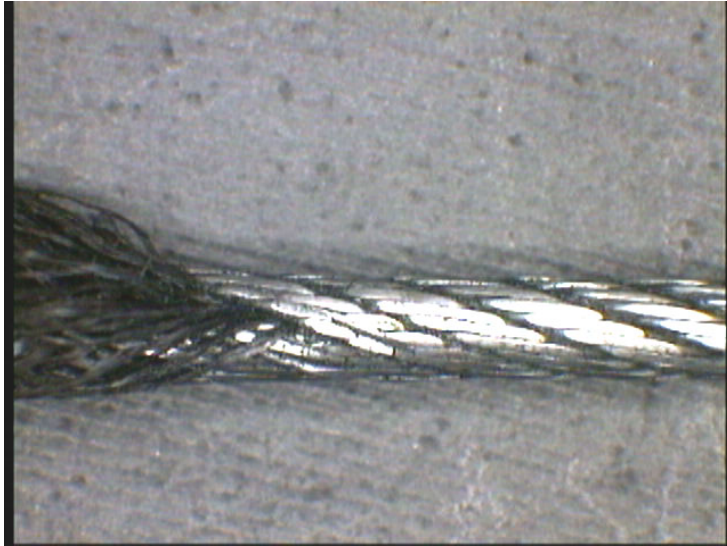
L'examen de l'épave montre que le câble de commande de gauchissement droit est rompu, rendant la commande des ailerons inefficace. La rupture est due au frottement du câble contre l'arrêt de sa gaine. L'arrêt de gaine symétrique présente une usure similaire provoquée par le câble de commande de l'aileron gauche.

Face du câble droit usée par frottement au niveau de la rupture

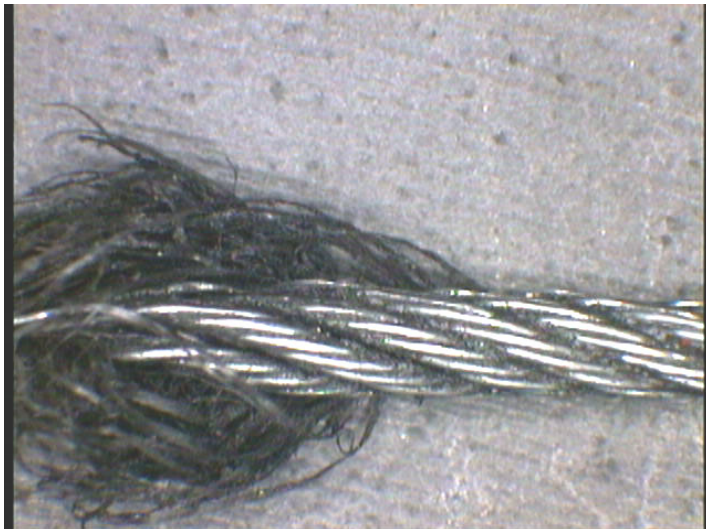
Face opposée du câble droit non usée par frottement au niveau de la rupture

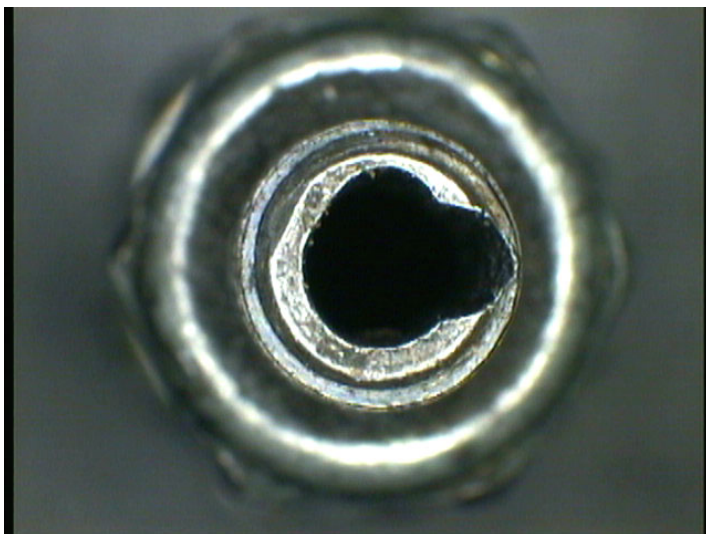
La position des câbles sur cet ULM a favorisé une usure progressive du câble qui n'a pas été détectée.

Usure constatée sur la butée de gaine droite
