*Incident  
survenu le 17 mars 2001  
à Lyon Saint-Exupéry (69)  
au Boeing 737-800  
immatriculé 7T-VJL  
exploité par Air Algérie*

**RAPPORT**

**7t-I010317**

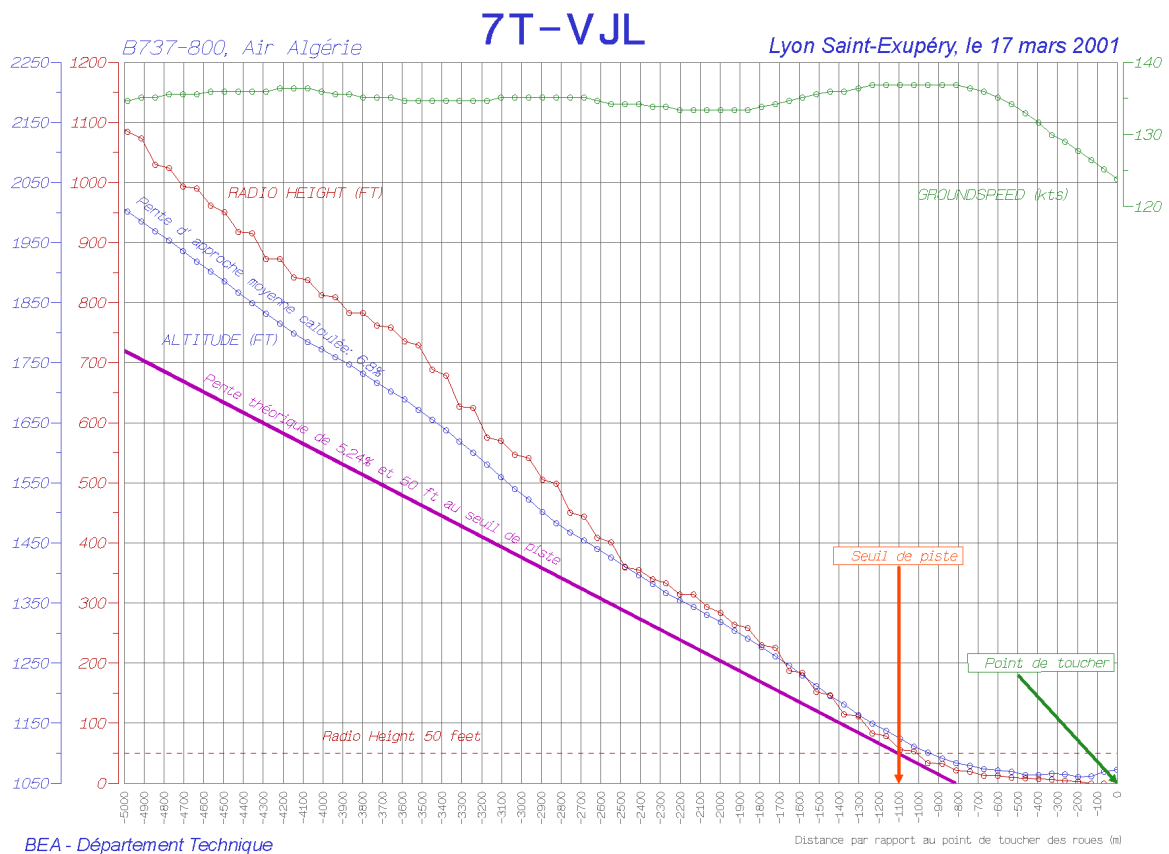
Le taux de descente adopté dans les deux milles marins précédant la piste a été en moyenne de 1 057 pieds/minute, soit, pour une vitesse sol moyenne de 155 kt, une pente de 6,82 %. Pour suivre la pente d'approche nominale de 5,24 % à cette même vitesse, un taux de 812 pieds/minute était nécessaire. Alors qu'à deux milles marins en finale, l'avion se trouvait environ à trois cents pieds au-dessus du plan nominal, le passage au seuil s'est effectué à 79 pieds, soit seulement 29 pieds au-dessus du plan nominal. Il y a donc bien eu tentative de rattrapage de plan.

Cette correction a été entreprise sans ajustement de la poussée. Il en est résulté un léger accroissement de la vitesse.

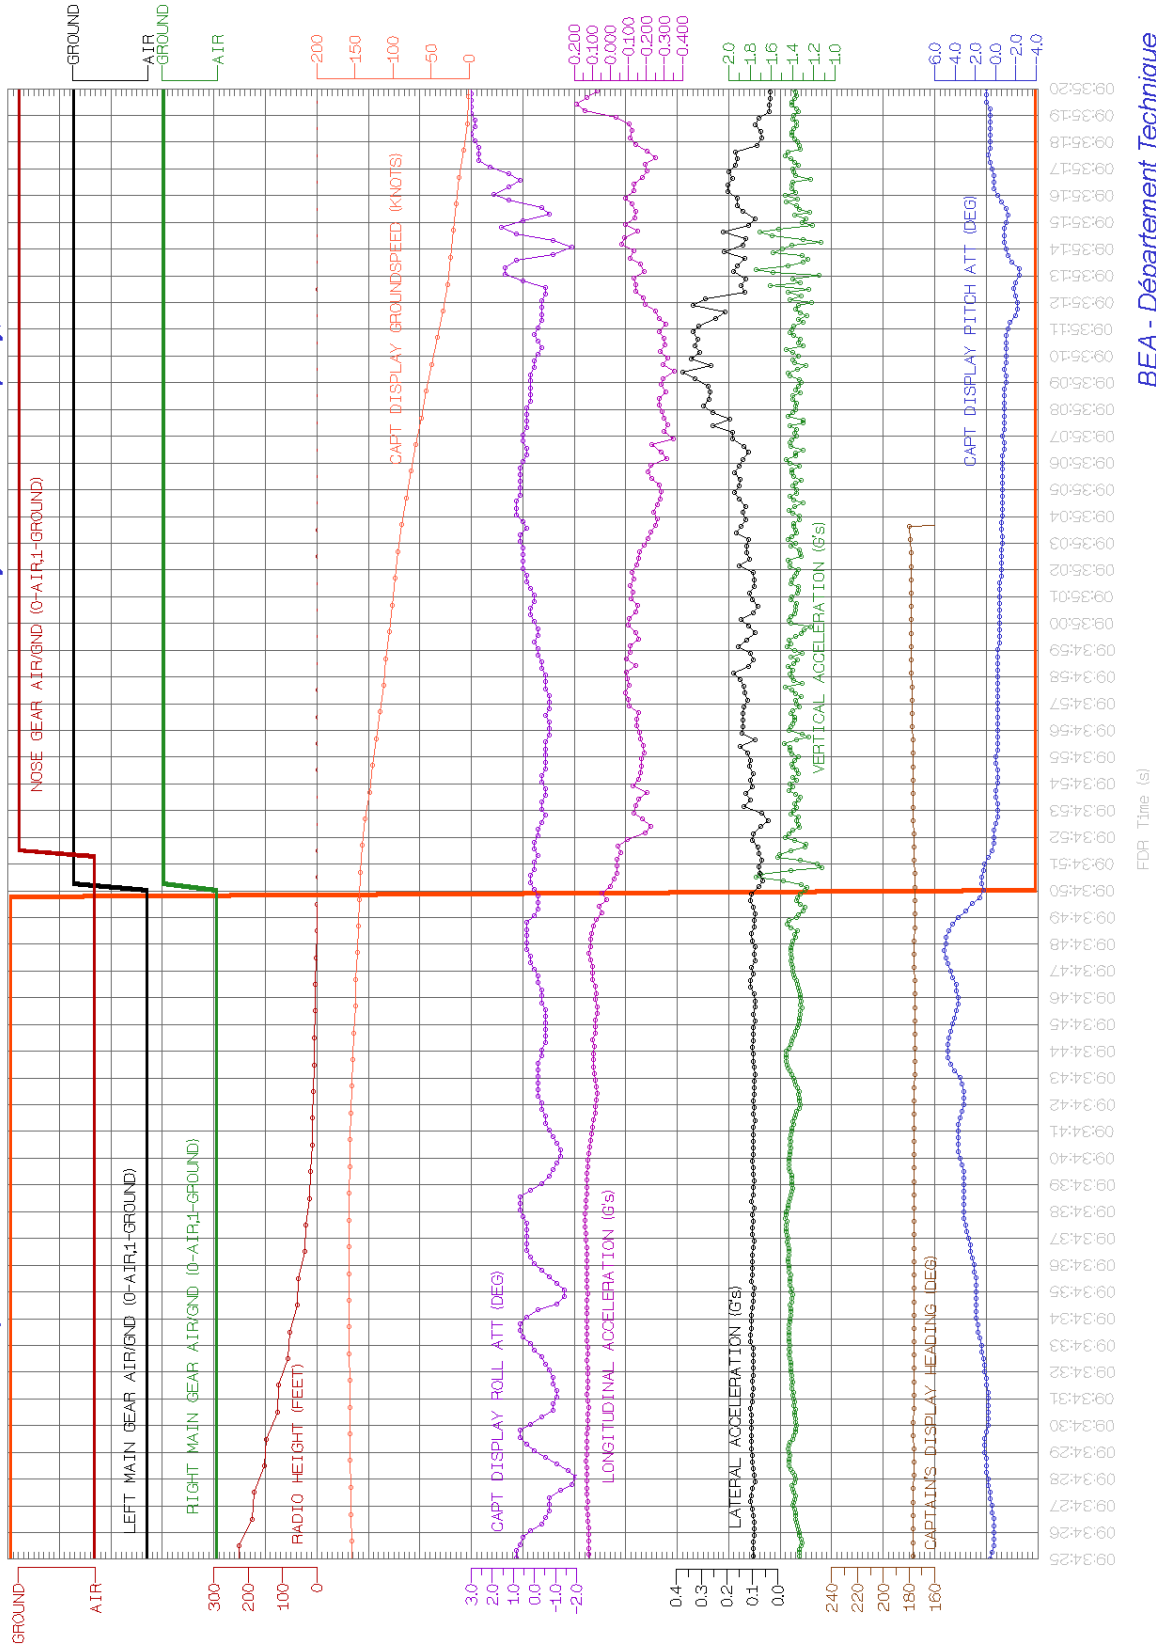
# 7T-VJL

Données issues du FDR.
