## **ACCIDENT**

### ***survenu à l'ULM identifié 89-IR***

| <b>Evénement :</b> | perte d'une partie des bords d'attaque en vol. |

| <b>Aéronef :</b> | ULM Buse'Air 150. |

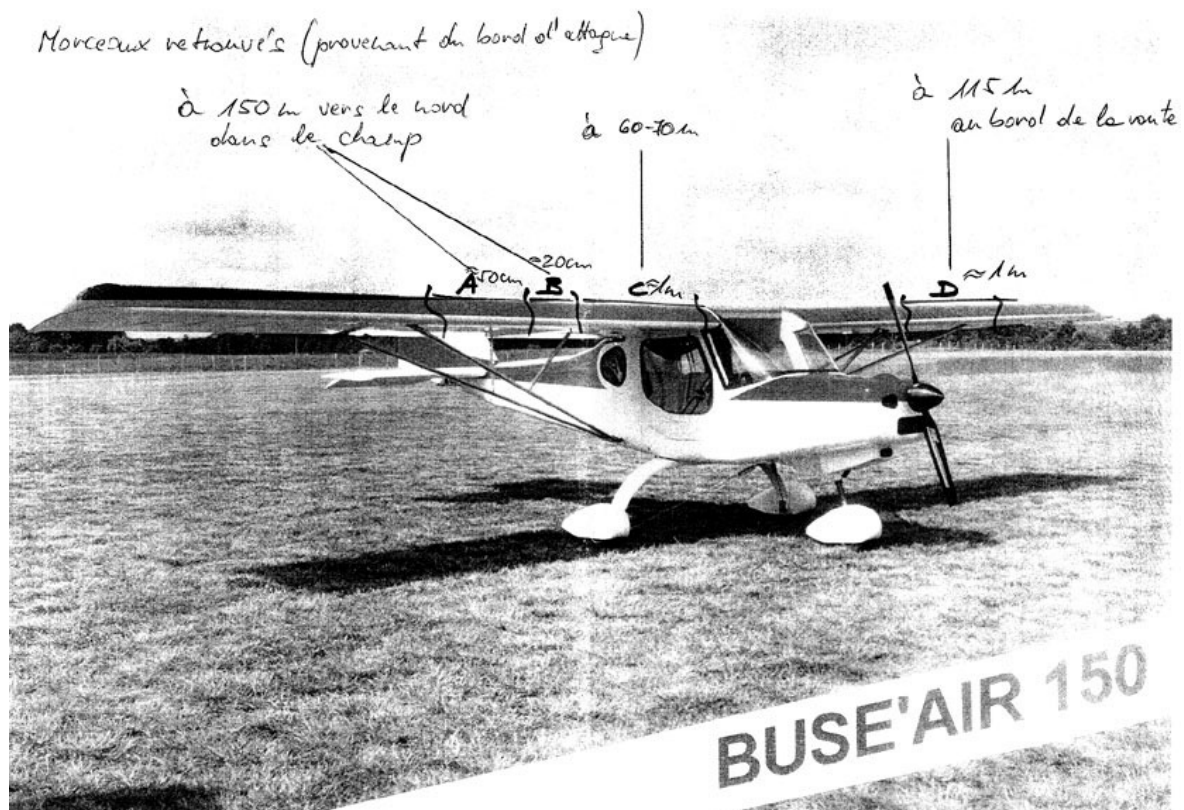
- à soixante mètres : un morceau de bord d'attaque de l'aile droite d'une longueur d'un mètre ;
- à cent quinze mètres : un second morceau de bord d'attaque, cette fois de l'aile gauche, d'une longueur d'un mètre ;
- à cent cinquante mètres : deux morceaux de bord d'attaque de l'aile droite, respectivement de cinquante et vingt centimètres de longueur.

### localisation sur l'aéronef des morceaux de bord d'attaque séparés en vol

Cette dispersion d'éléments est caractéristique d'une rupture en vol. L'examen de l'hélice et du moteur ne montre pas de défaillance antérieure à l'impact.

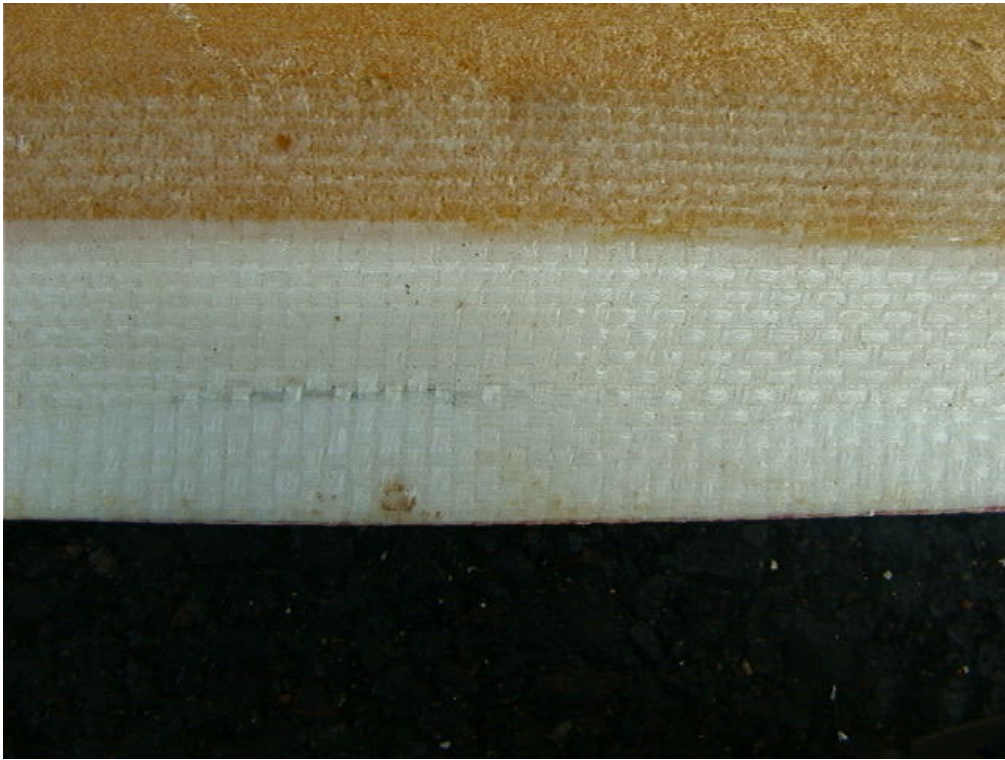
1 - La désolidarisation des morceaux de bord d'attaque est située à l'interface entre l'adhésif et le bord d'attaque (voir photographies ci-après). L'examen des surfaces montre que la rupture est du type « rupture d'adhésion » (voir annexe), c'est à dire qu'il y a eu mauvaise adhésion entre l'adhésif et la matière du bord d'attaque. On note que le bord d'attaque est un composite de verre associé à une matrice (résine) polyester. Ce type de composite possède des qualités mécaniques moyennes, inférieures aux composites verre/époxy. L'absence de rupture du support (bord d'attaque, longeron) confirme que la liaison du joint de colle était de piètre qualité.

**Surface du bord d'attaque après rupture. On remarque qu'il n'y a pas d'adhésif et que le support n'a pas été endommagé. La rupture est située à l'interface entre l'adhésif et le support.**

La perte de contrôle de l'aéronef est due à la séparation en vol des bords d'attaque de l'aile. Cette séparation a pour origine le collage défectueux des bords d'attaque sur les longerons d'aile.

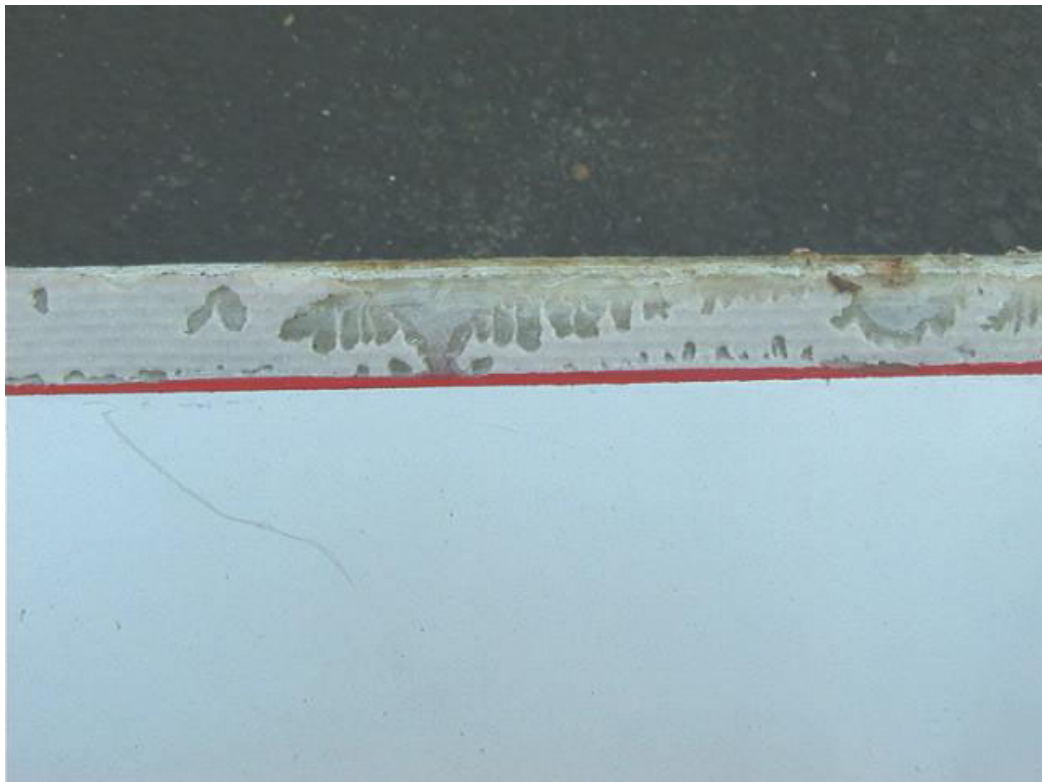
**Surface du longeron après rupture. La rupture est située à l'interface entre l'adhésif et le support. On remarque que l'adhésif n'a pas été appliqué sur toute la surface du support et n'est pas endommagé. La surface de l'adhésif a été moulée et a pris la forme du tissu du bord d'attaque.**

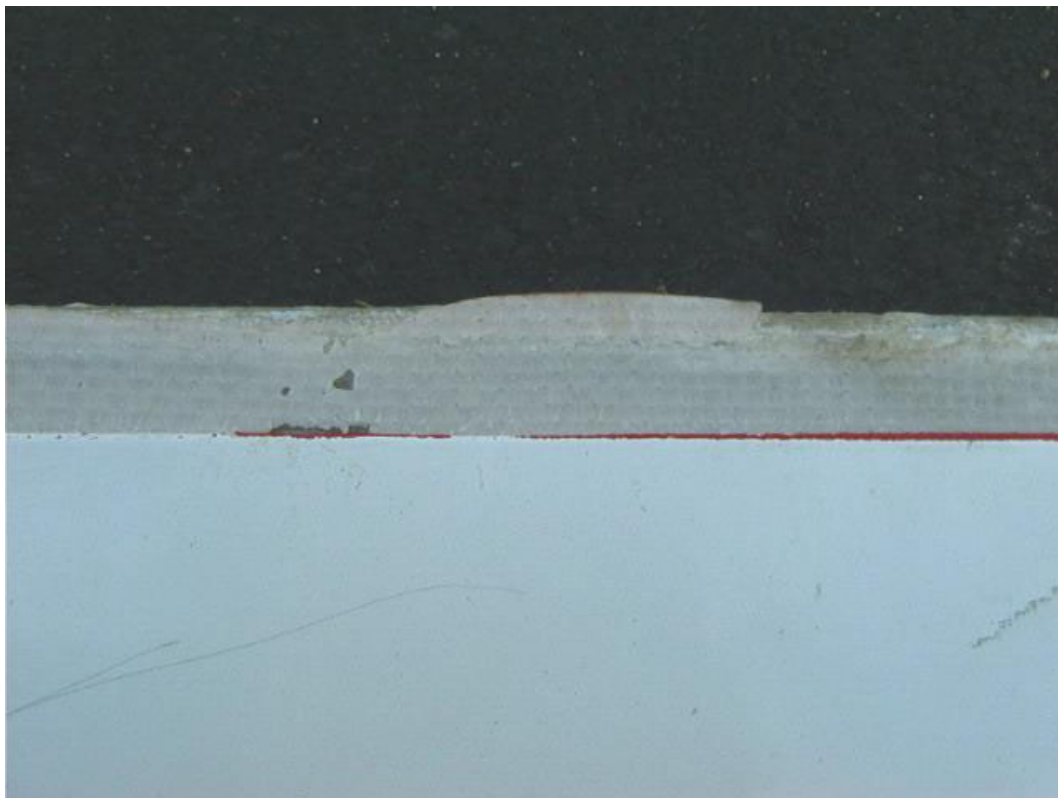
**Surface du longeron après rupture. La rupture est située à l'interface entre l'adhésif et le support. La surface de l'adhésif, qui n'est pas endommagée, a été moulée et a pris la forme du tissu du bord d'attaque.**
