*Accident  
survenu le 29 janvier 2001  
à Chambly (60)  
à l'ULM identifié 95-LA*

**RAPPORT**  
**95-a010129**

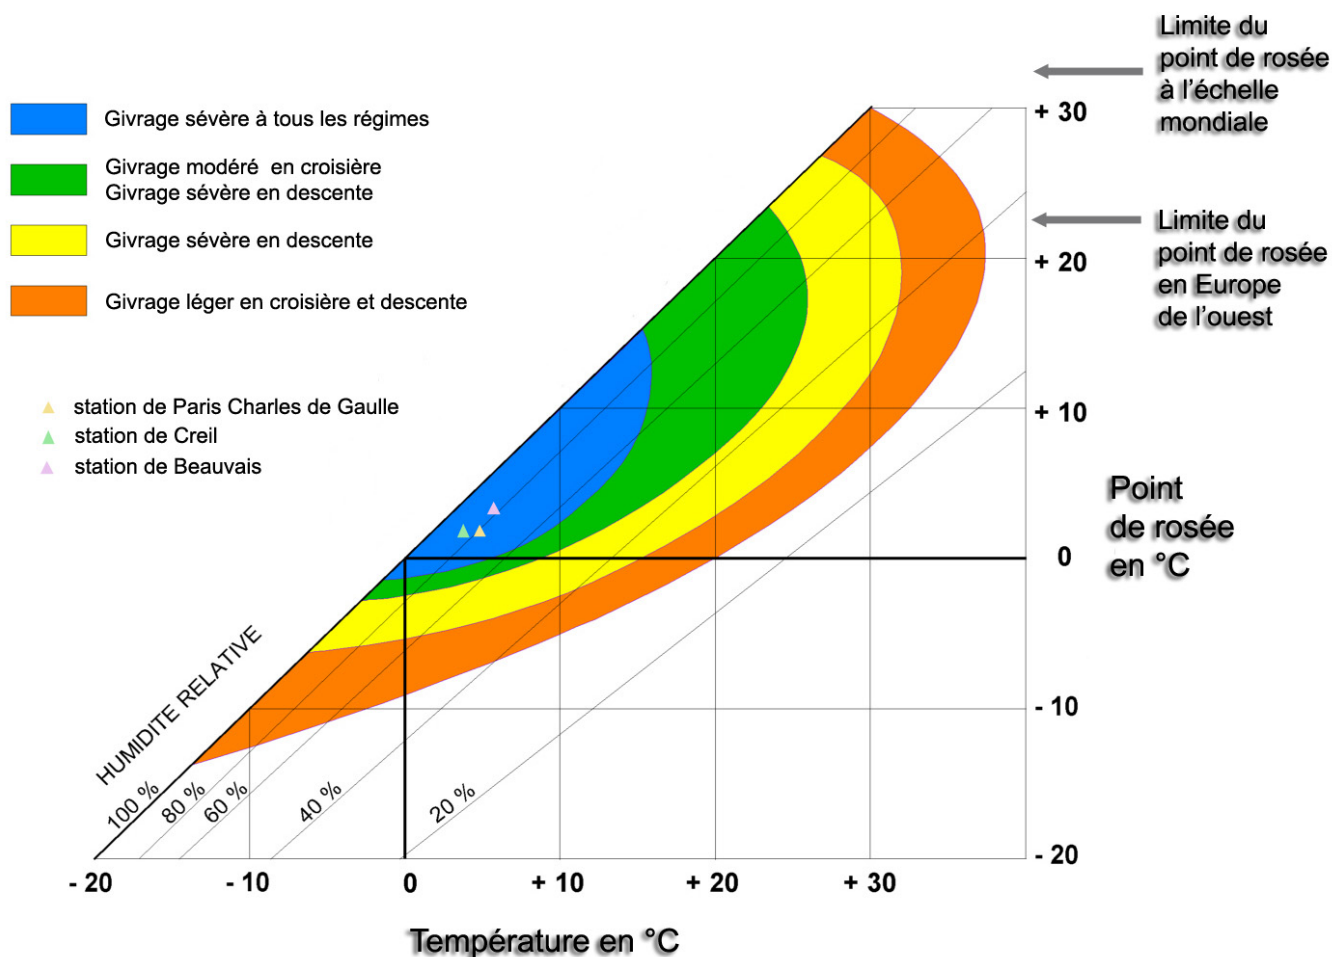
### Risque de givrage carburateur en air clair

En reportant les conditions météorologiques estimées le jour de l'accident sur le diagramme ci-après, on constate qu'elles correspondent à un risque sévère de givrage du carburateur. Dans ce cas, le phénomène est susceptible de se produire quelle que soit la puissance appliquée.

Elles étaient néanmoins liées à un risque sévère de givrage du carburateur. Dans la mesure où le moteur équipant l'autogire 95-LA n'était pas équipé d'un système de dégivrage des carburateurs, la situation météorologique n'était pas favorable à l'accomplissement du vol en toute sécurité.
