Rapport

Accident survenu le **6 juillet 2001**
à **Lyon Saint Exupéry (69)**
à l'avion **Lockheed 1011 Tristar**
immatriculé **C-FTNA**

BEA

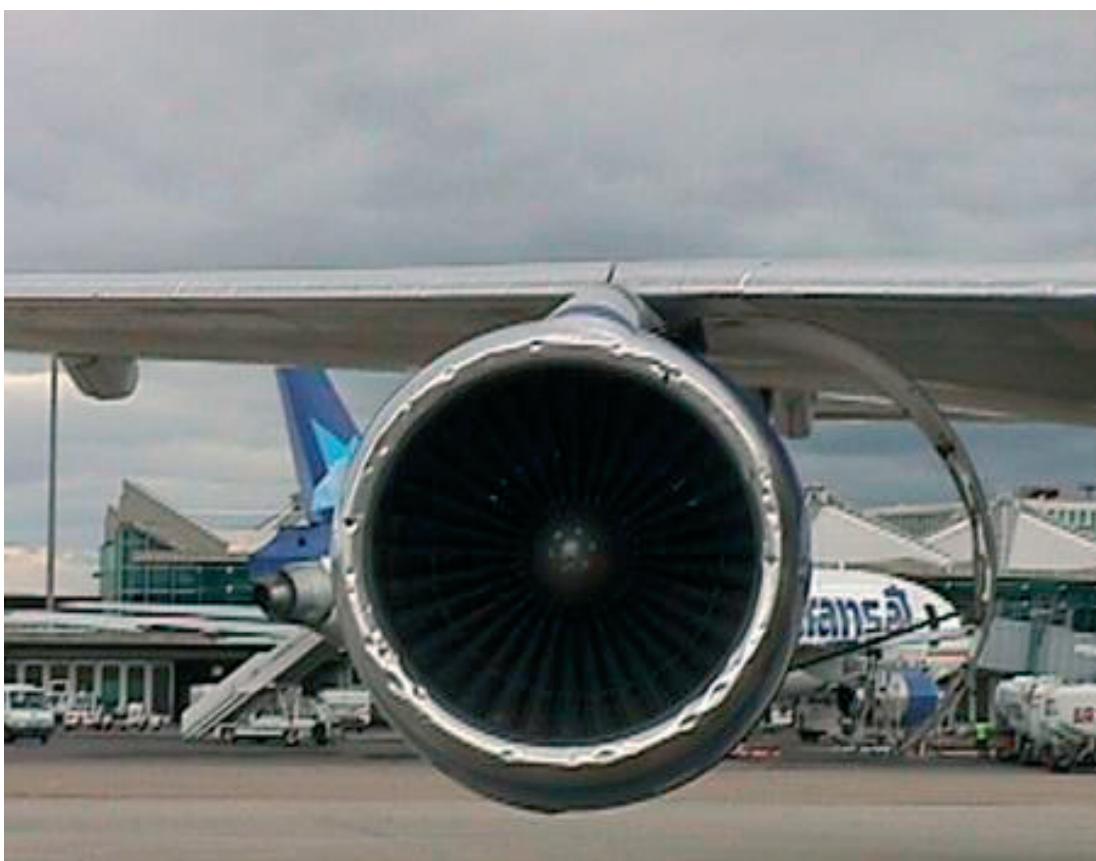
Impacts de la grêle sur le moteur droit

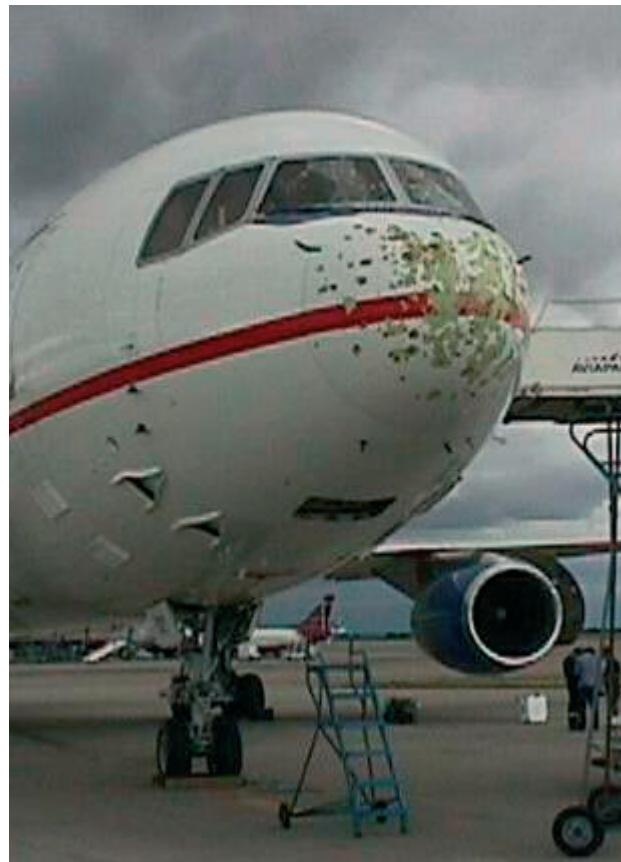
Impacts sur le nez de l'avion et le pare-brise

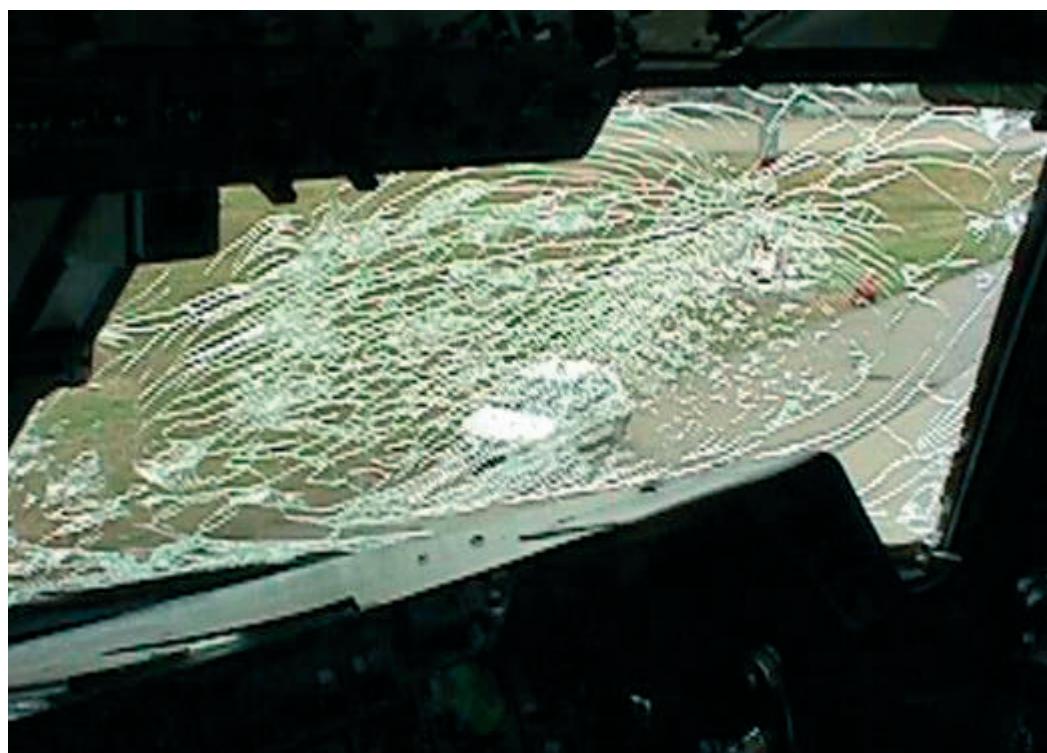
Les pare-brises du cockpit ont été très endommagés. C'est le pilote en place droite qui, ayant la meilleure visibilité, a effectué l'approche finale et l'atterrissement à Lyon Saint Exupéry. Les secours ont été mis en place sur la plate-forme aéroportuaire. L'avion s'est posé à 17 h 16 en piste 18.

Dégâts sur le pare-brise coté OPL

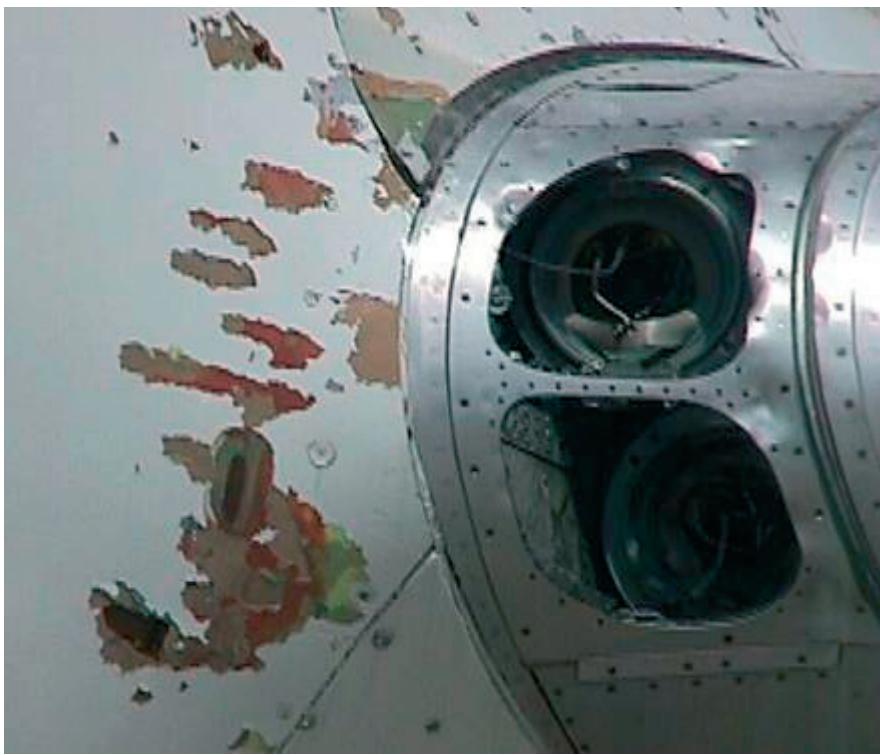
Dégâts sur l'emplanture d'aile

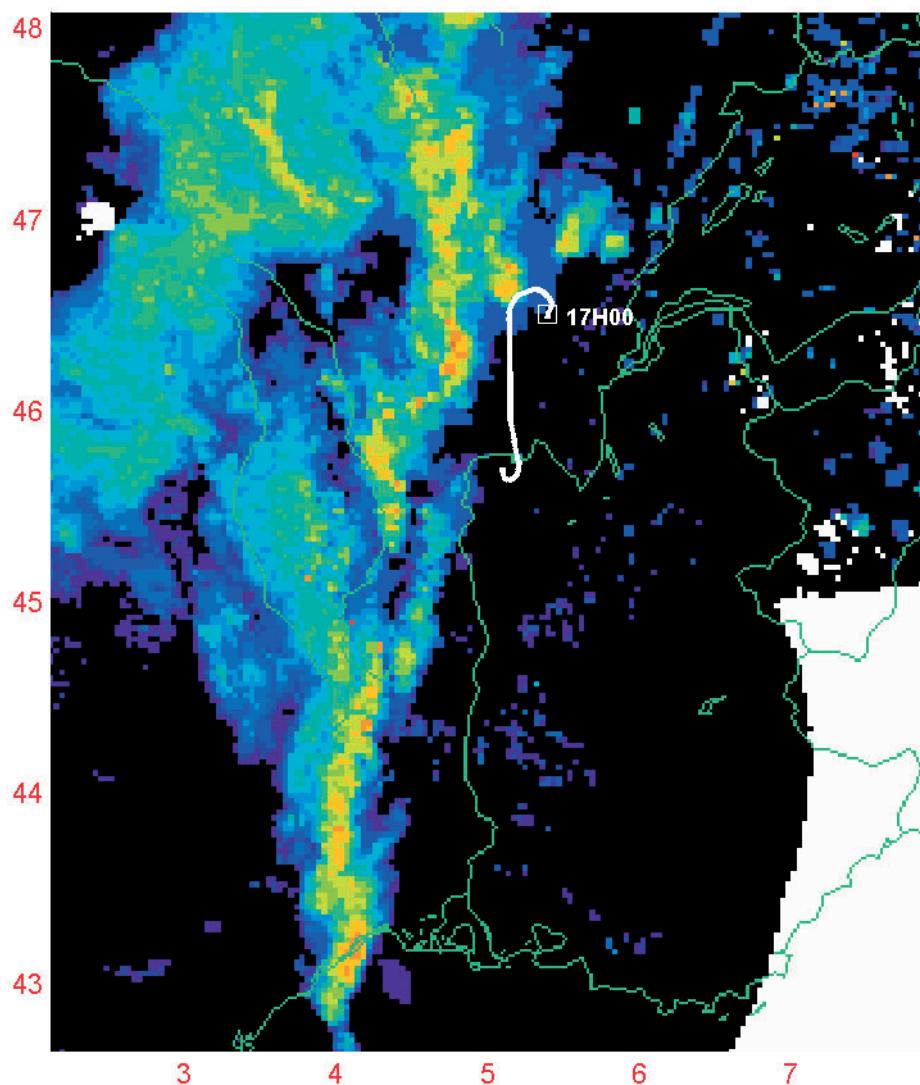
Trajectoire du C-FTNA de 16 h 46 à 17 h 00 sur une image météo de 17 h 00

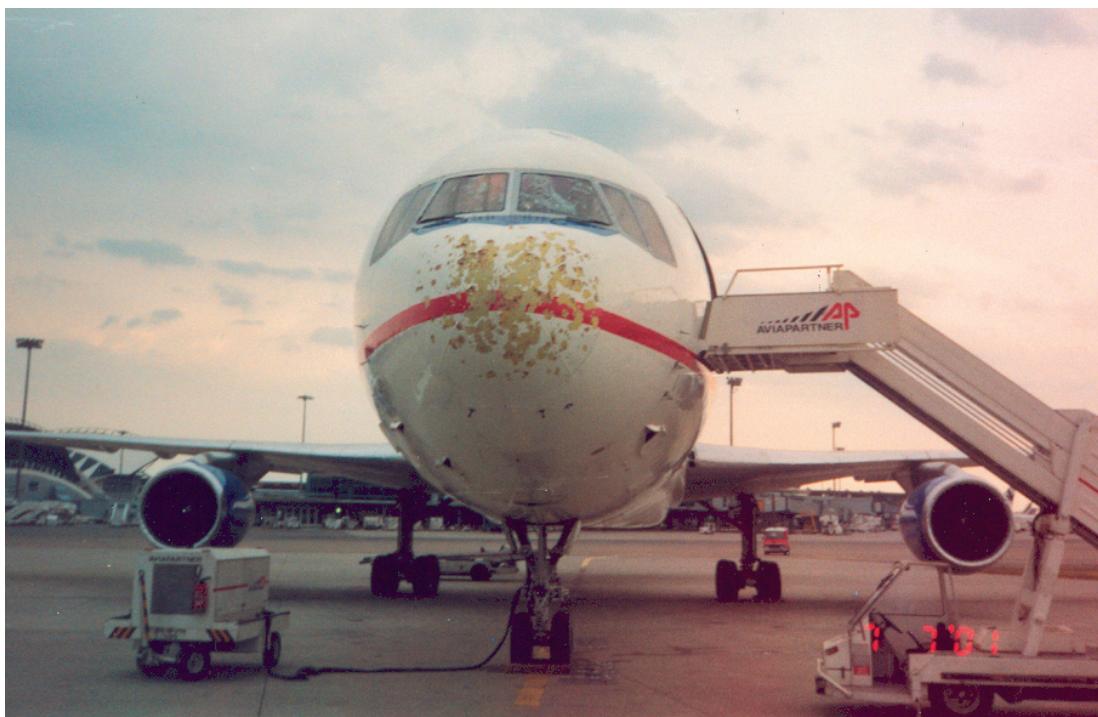
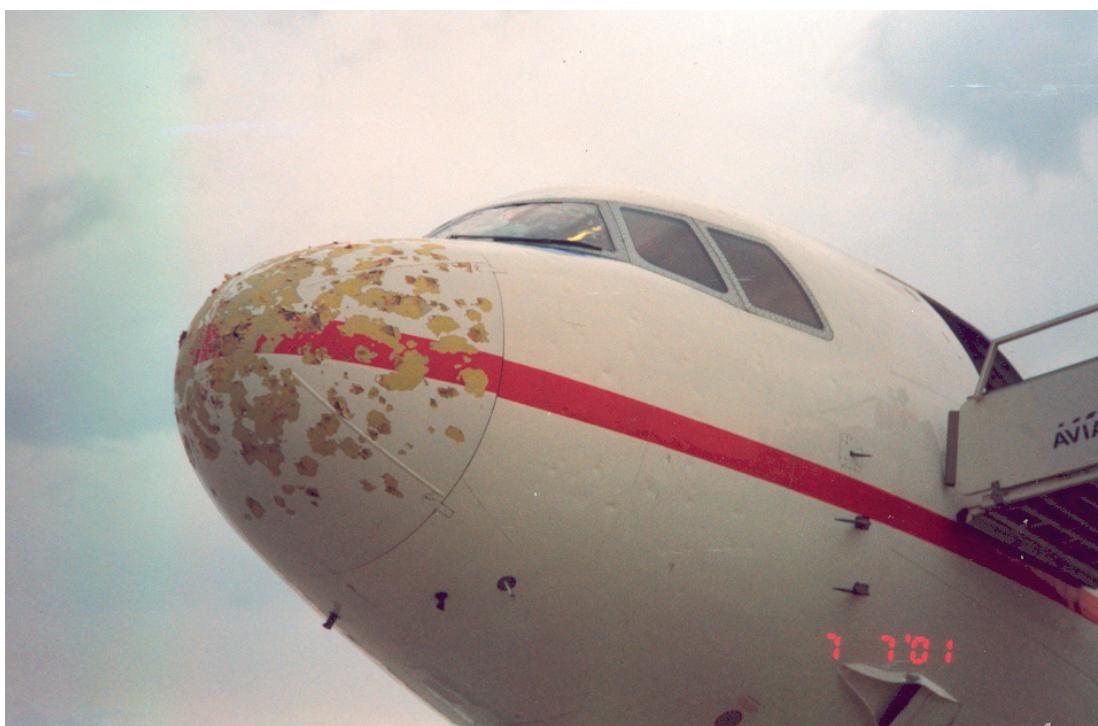
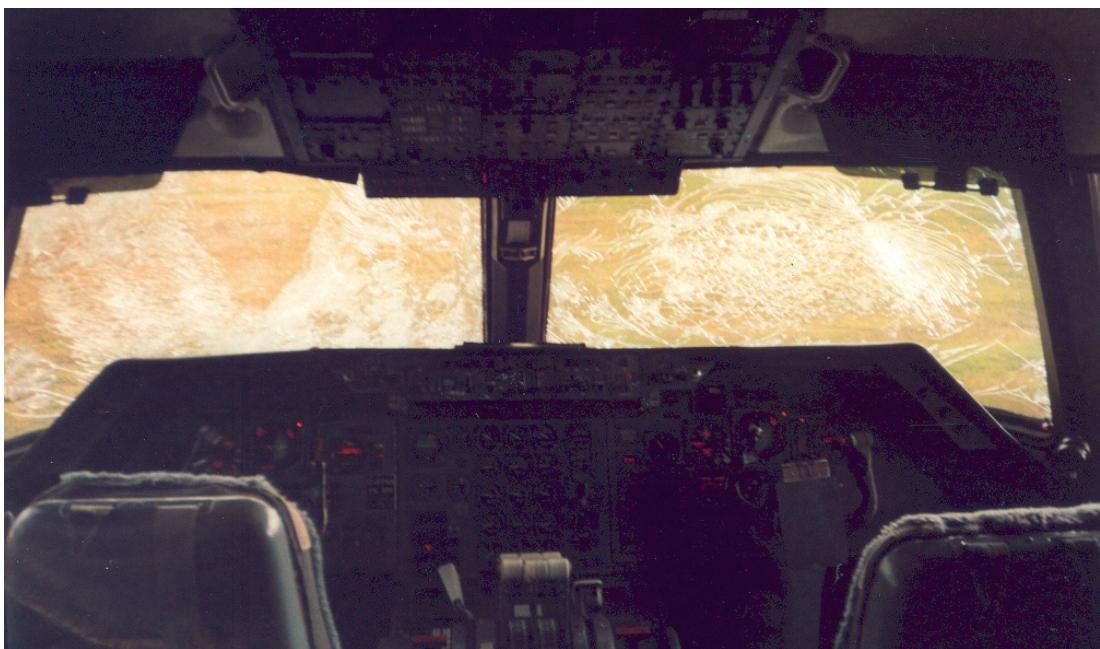
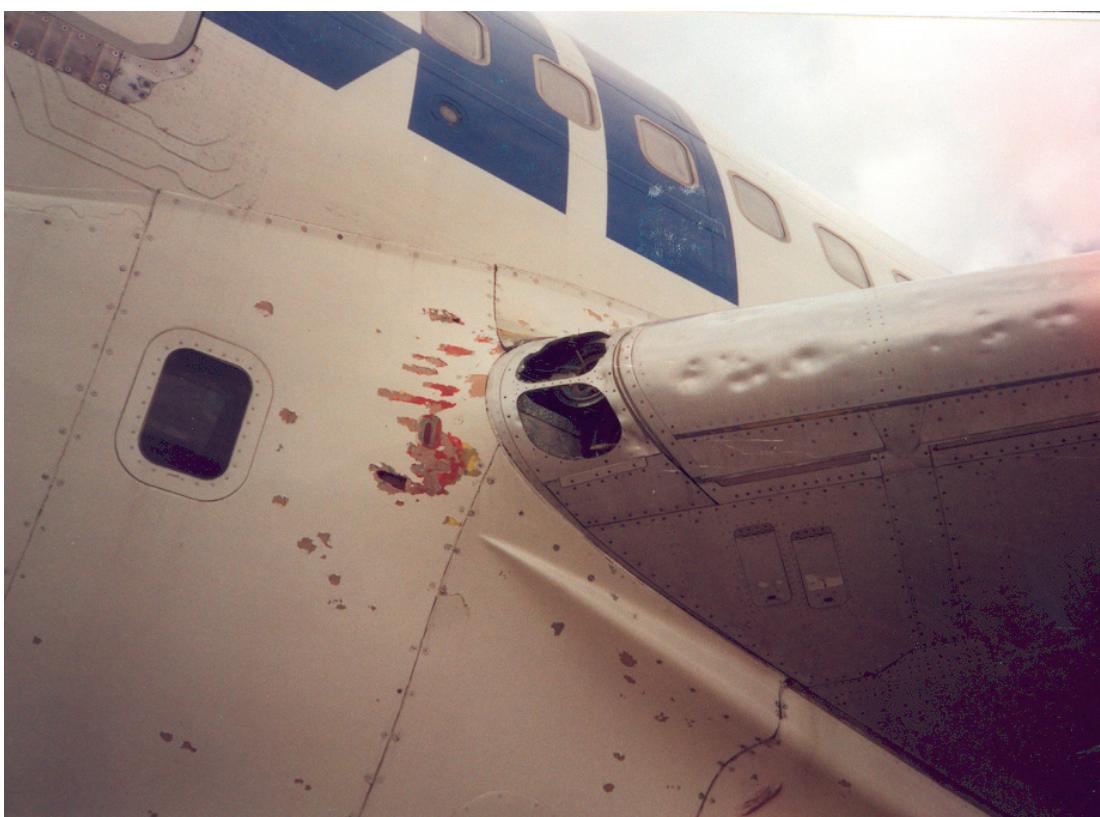
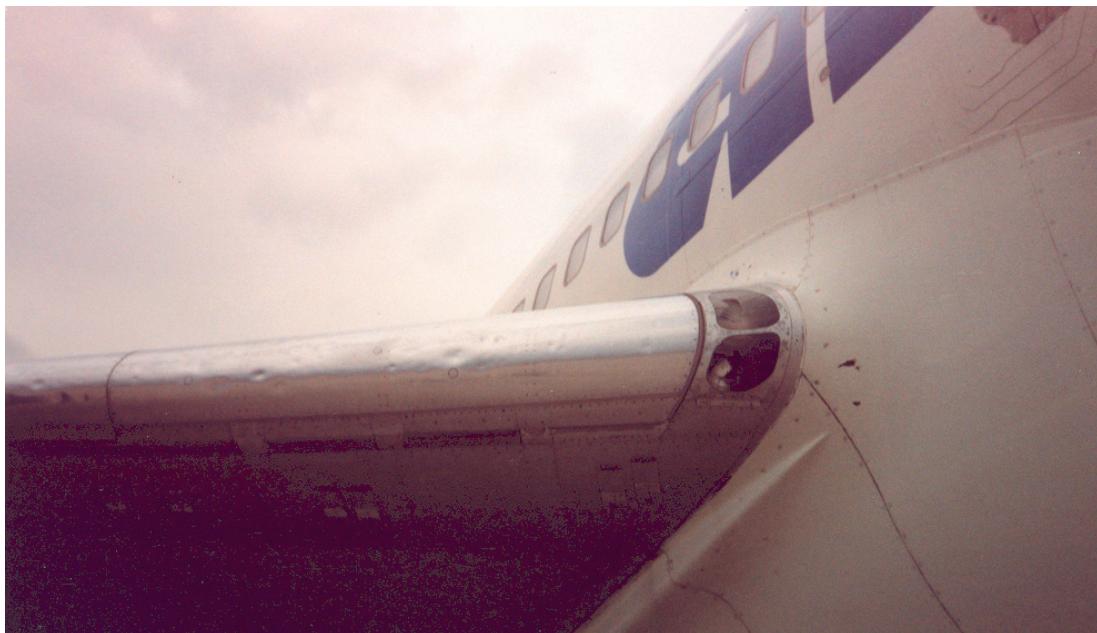
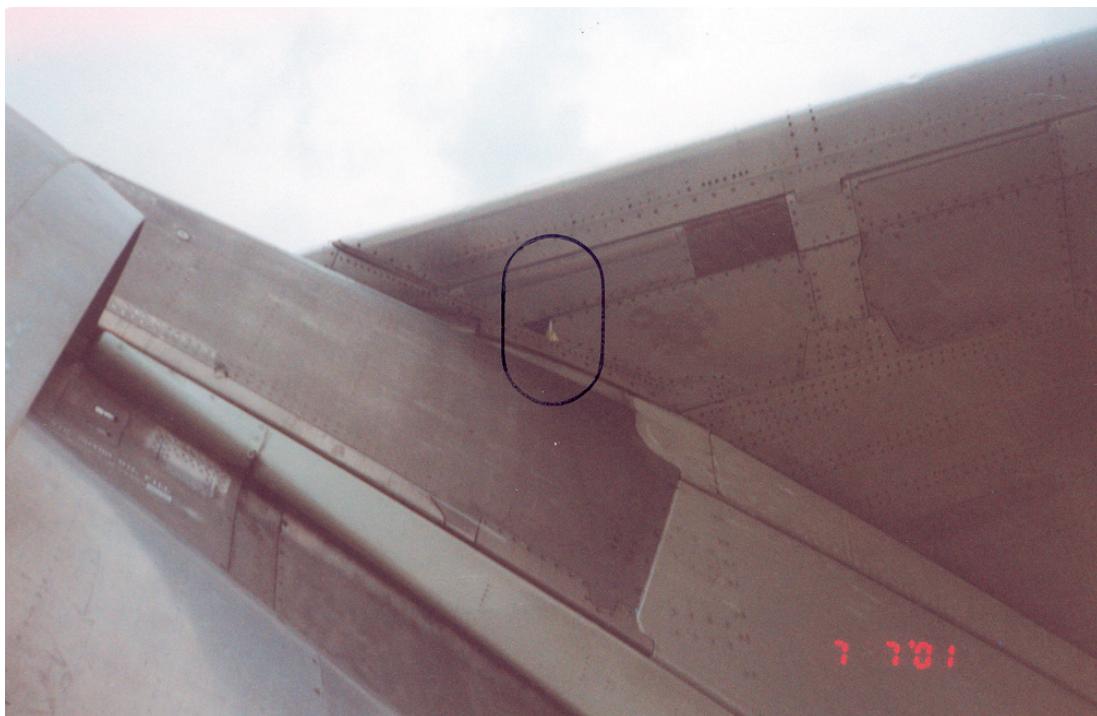
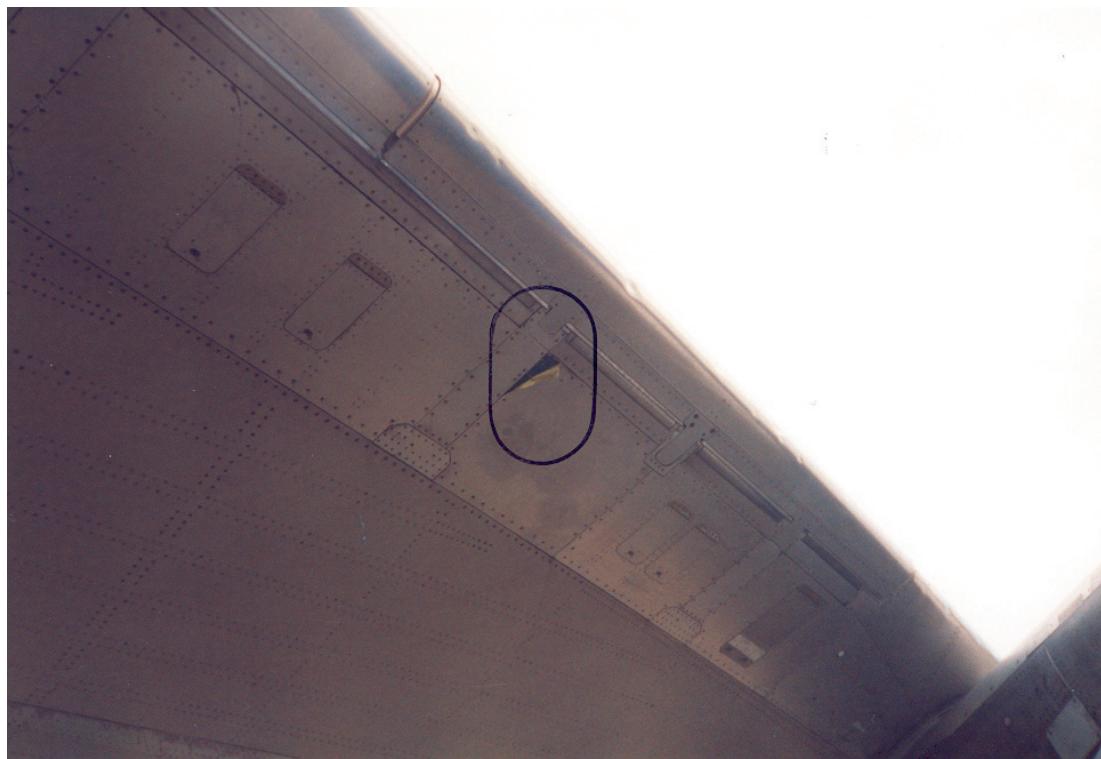
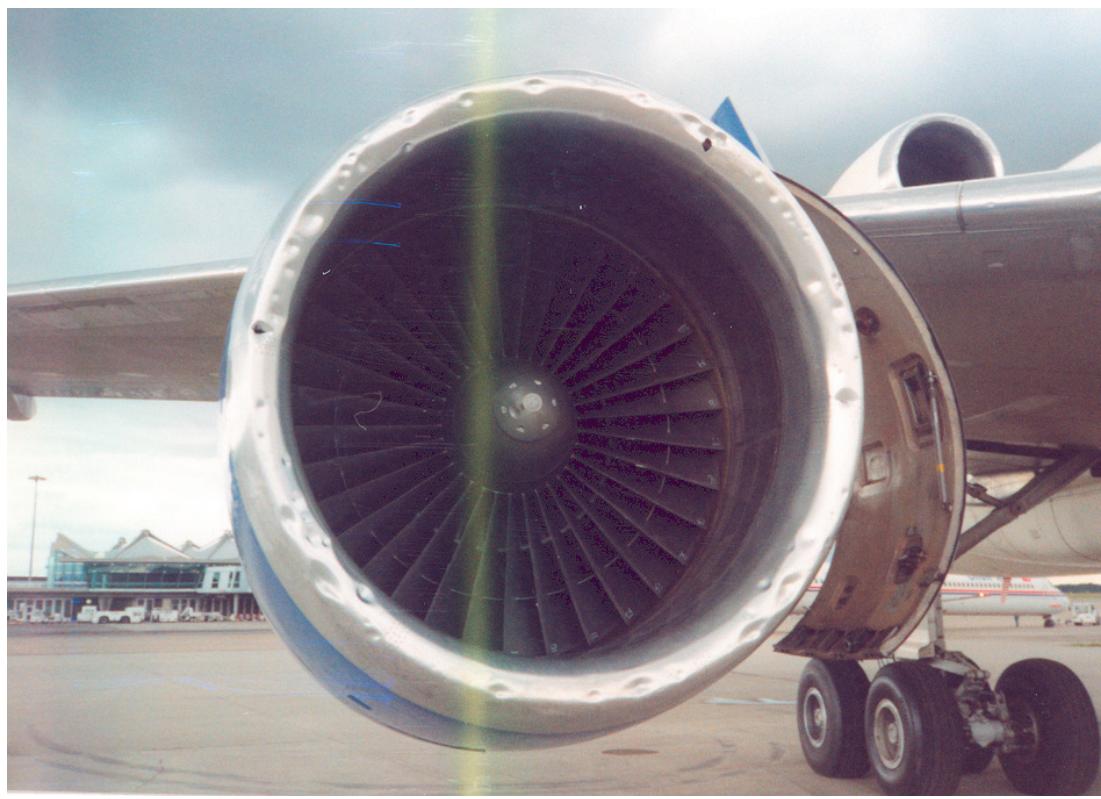
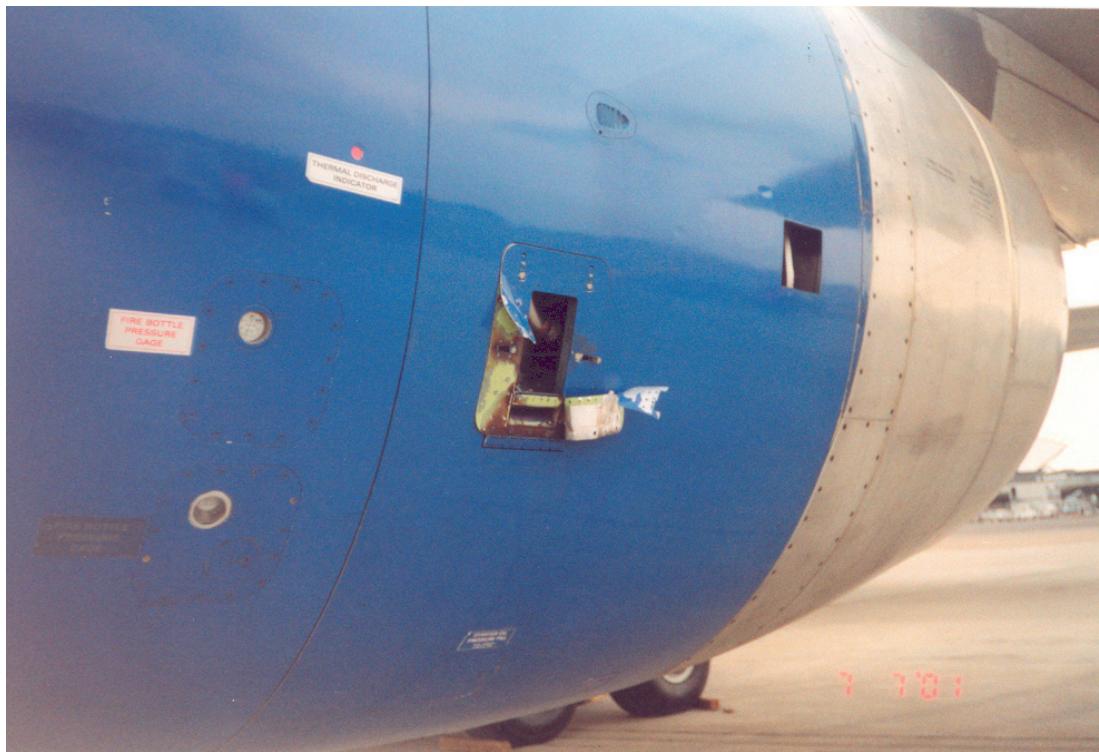
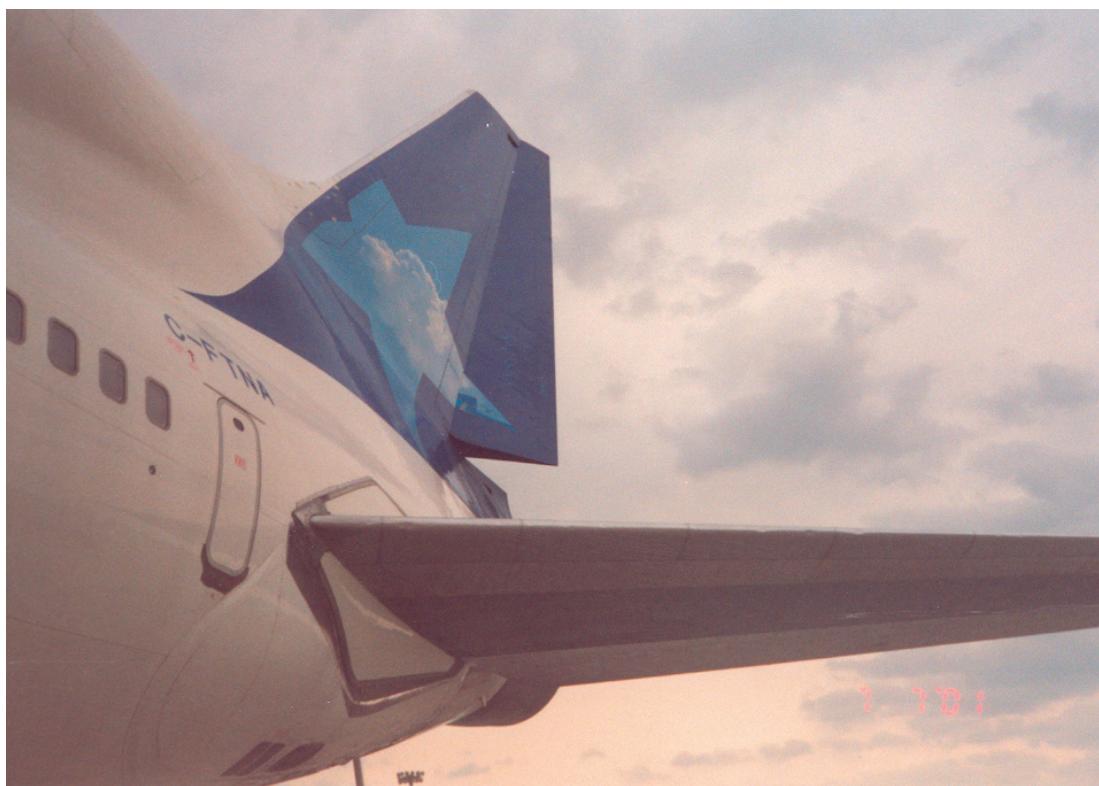
Photos des dégâts provoqués sur l'avion

Le Tristar a été fortement endommagé pendant les averses de grêle. En particulier, on relève de très nombreux impacts sur toute la cellule, les ailes et leurs bords d'attaque ainsi que sur le radôme. Des pièces de structures ont été arrachées sous la violence des impacts de grêlons (portes de visite, antennes) ; les pare-brises du cockpit sont brisés sur leur première épaisseur ; les feux de position sont détruits et les entrées d'air des réacteurs sont martelées (photos en annexe 2).
