## **INCIDENT**

### **survenu à l'avion immatriculé F-GLDU**

# incident du F-GLDU le 18 mars 2001

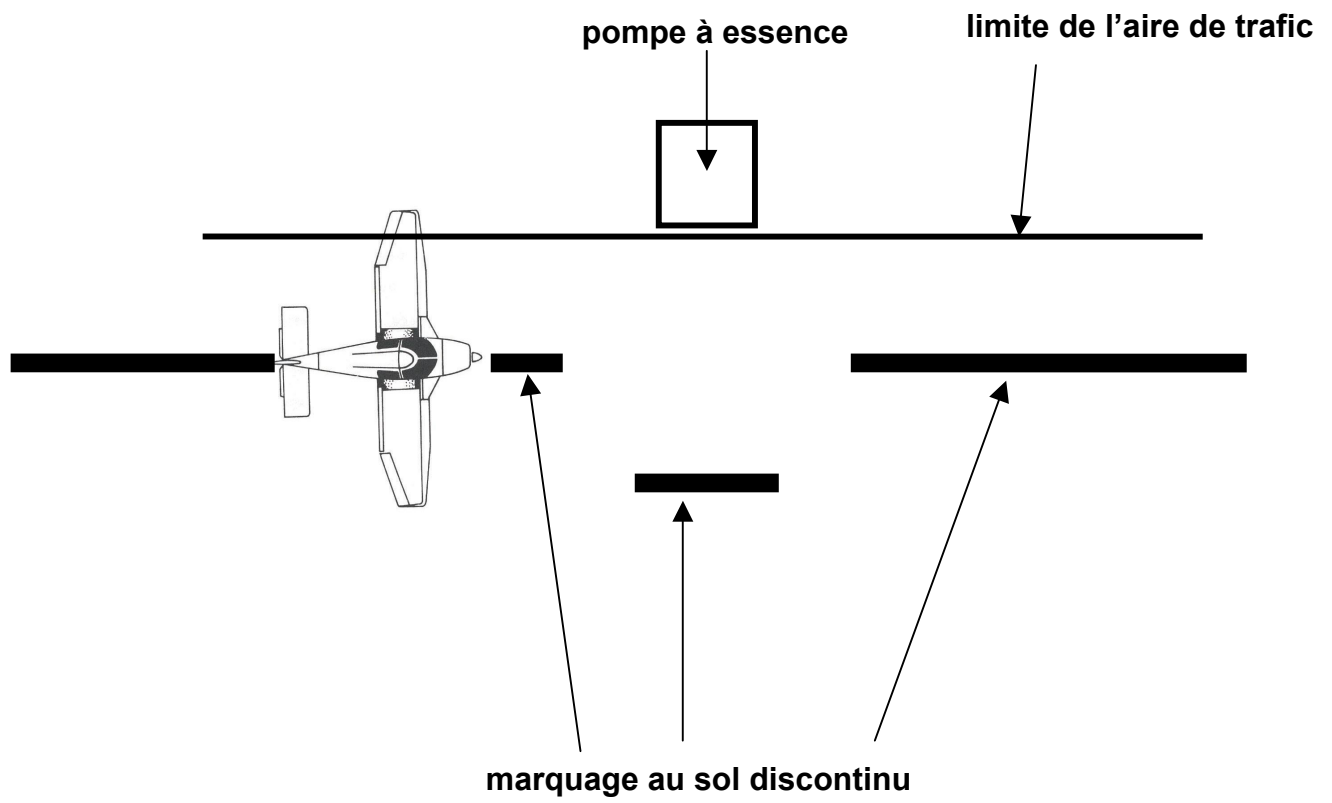
Lors des essais moteur au point d'arrêt 34, le pilote est intrigué par une pression d'huile qui lui paraît faible. Il décide de rentrer à l'aéro-club pour la faire contrôler. Lors du roulage il heurte la pompe à carburant située en face d'un des parkings de l'aéro-club.

L'aéro-club dispose de plusieurs aires de stationnement et la pompe à essence se situe au niveau de l'aire principale. Cette aire principale était occupée par plusieurs avions. Le pilote a décidé de poursuivre vers le parking suivant en portant son attention sur les avions qui mettaient en route. Il indique qu'il a pour cela suivi les marquages au sol (*voir schéma page suivante*). Les marquages de la voie de circulation utilisée par le pilote n'offrent pas un dégagement suffisant par rapport à la pompe à essence. En effet, au niveau de la pompe à carburant, le marquage au sol en face de la pompe à essence est discontinu et décalé de quelques mètres pour permettre aux avions d'avitailler. Lorsque le pilote aborde la zone d'avitaillement en suivant le marquage de la voie de circulation, il ne peut percevoir cette "rupture de marquage" car son champ de vision est limité par le capot moteur. La référence visuelle au sol en face de lui est le marquage situé sur son axe de roulage au delà de la pompe à essence.

Les pilotes ne roulent généralement pas devant cette pompe à essence hormis pour les ravitaillements.
