## ***ACCIDENT***

### ***survenu à l'hélicoptère immatriculé F-BIEI***

<b>Evénement :</b>	collision en épandage aérien avec ligne électrique.
<b>Causes identifiées :</b>	non perception de l'obstacle, connaissance du site incomplète.

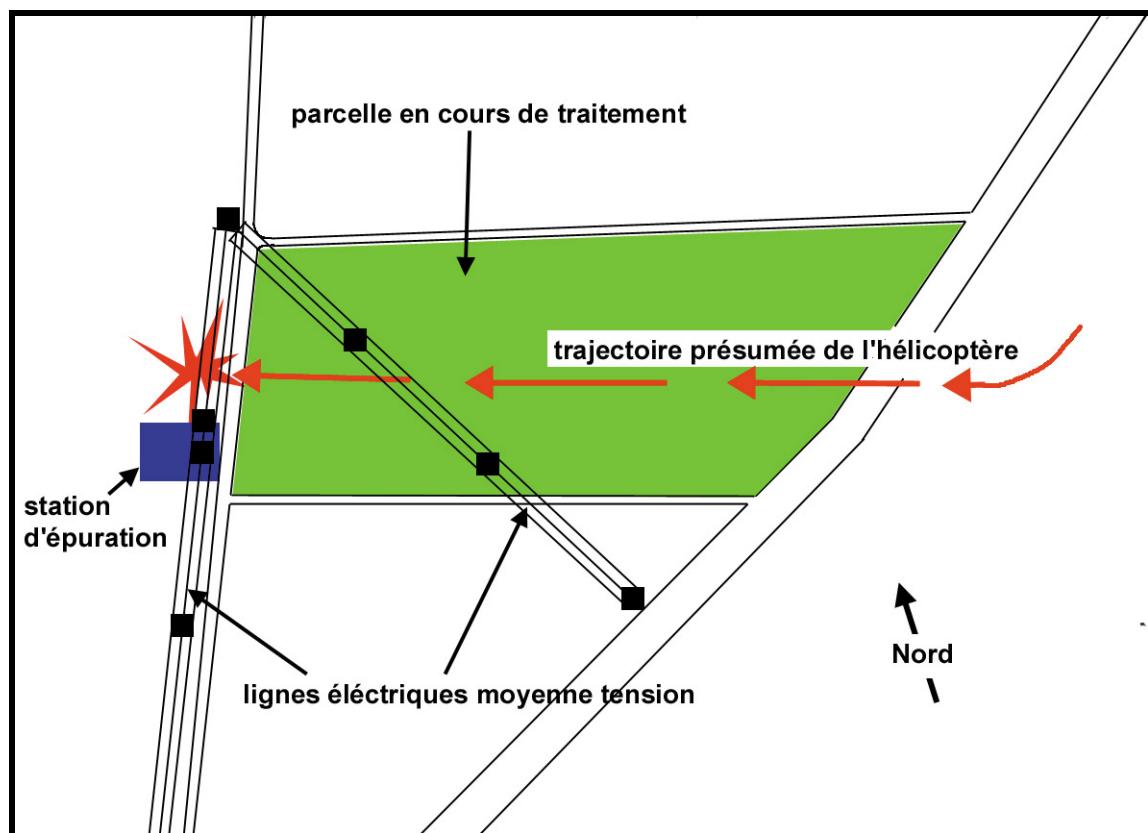
Il indique s'être concentré lors de cette phase en passant au voisinage immédiat d'un poteau afin de bénéficier de la hauteur maximale de passage sous les câbles. En arrivant à l'extrémité de la parcelle à un cap vers l'ouest, lorsqu'il commence la manœuvre de renversement, l'hélicoptère heurte une autre ligne électrique moyenne tension. Les poteaux électriques en béton cèdent sous le choc. L'hélicoptère est retenu par les câbles. Le pilote blessé parvient à s'extraire de l'épave par ses propres moyens.

Seules les lignes électriques haute tension figurent sur les cartes étudiées par le pilote.

Le pilote n'avait pas repéré cette ligne lors de sa reconnaissance aérienne. Il n'avait pas inspecté le champ depuis le sol. Il indique qu'il a été gêné par le soleil " très lumineux et très blanc ". Il ajoute que la veille il avait terminé sa journée de travail à 21 h 30 après avoir effectué 9 heures 30 de vol.
