*Accident
survenu le 26 août 2001
à Verrens-Arvey (73) au ballon
immatriculé F-GKER*

RAPPORT

f-er010826

Evénement :	collision avec une ligne électrique.
Cause identifiée :	détection tardive de l'obstacle.

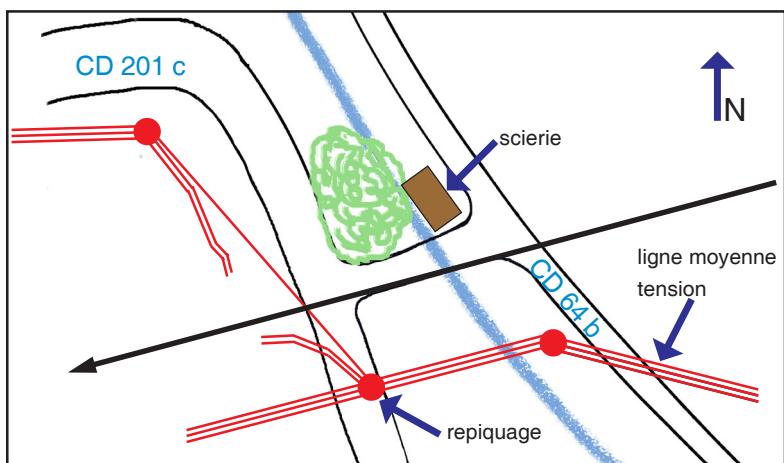
Le premier site (S1) est le croisement entre les routes CD 201 c et CD 64 b. Une scierie à aubes, entourée d'arbres, se trouve à ce croisement. Deux corps sont retrouvés dans la pommeraie le jouxtant. Une ligne moyenne tension orientée est-ouest présente un repiquage au niveau du carrefour, la deuxième branche le traversant à huit mètres du sol environ. Deux fils de cette deuxième branche sont sectionnés.

Le témoignage de la personne accompagnatrice indique que le pilote a remis des gaz juste avant la collision. Compte tenu de l'inertie et de la détection tardive, la manœuvre s'est avérée vaine. La nacelle a heurté la ligne, sectionnant immédiatement deux fils électriques. Ces fils ont provoqué un arc électrique qui a percé un cylindre. La nacelle et le ballon se sont embrasés, le ballon s'est élevé sous l'effet conjugué de la chaleur induite et de la remise de gaz précédant la collision.

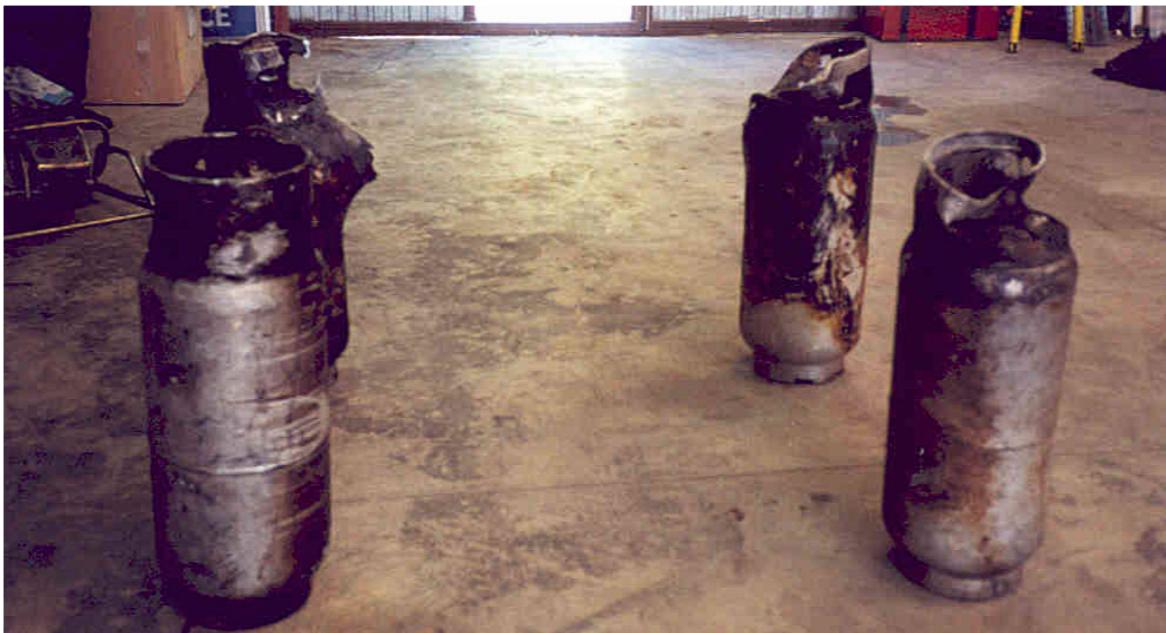
Le dernier site (S3) est l'endroit où le ballon a fini sa course. On y retrouve les corps des deux derniers occupants ainsi que les restes de la nacelle et de l'enveloppe. Les bords de la nacelle ont été entièrement brûlés et seul le plancher calciné a été retrouvé. Il est de forme rectangulaire et mesure 1,15 mètre sur 1,40 mètre.

On ne peut déterminer avec certitude ce qui s'est ensuite passé à bord de la nacelle. Celle-ci était en feu et le ballon s'est élevé à environ trente mètres du sol. Le cylindre percé fuyait et l'éjection de gaz s'est probablement enflammée. Ce jet de flamme a entraîné l'embrasement de la nacelle puis l'explosion d'un autre cylindre, entendue par plusieurs témoins. Les bords de la nacelle ont entièrement brûlé et l'enveloppe n'était plus retenue qu'au plancher.
