# Rapport

Accident survenu le **24 août 2001**  
à **Mezos (40)**  
à l'**avion Cessna 172 N**  
immatriculé **F-GCHV**

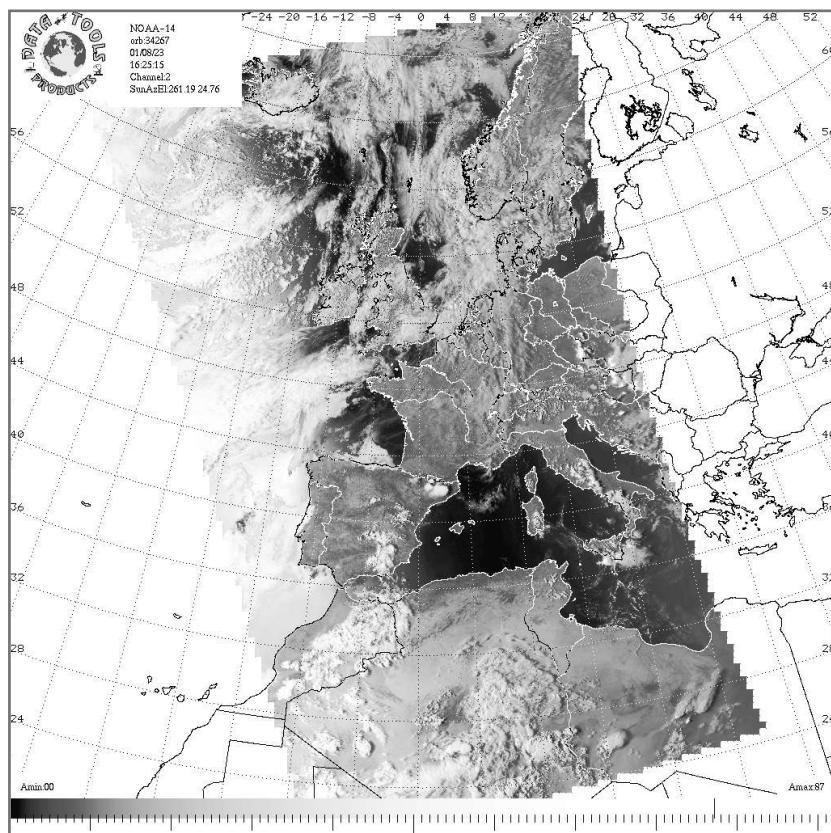
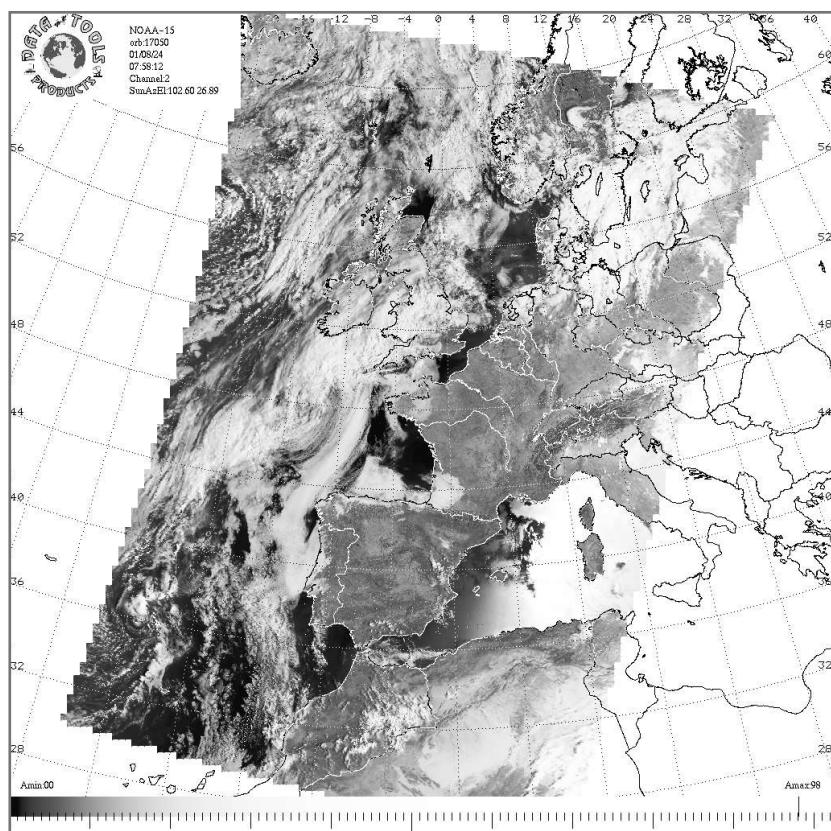
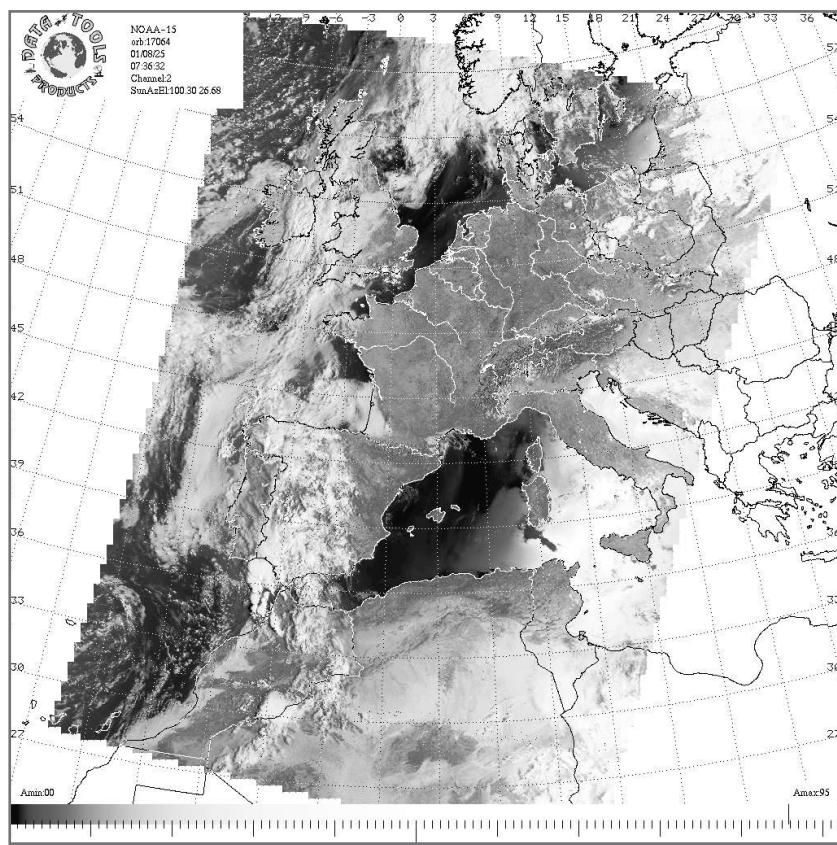
## Photos satellite

Depuis le 21 août, la France est sous l'influence d'un beau temps chaud et sec. Les températures au sol augmentent de jour en jour favorisant la formation par évaporation de stratus bas et de brouillards sur le golfe de Gascogne, comme le montrent les photos satellite du 23 août à 6 h 36 et 16 h 25 (voir annexe 1). Ceux-ci pénètrent la nuit sur les Landes, à la faveur de l'anticyclone situé sur le golfe et se dissipent difficilement par évolution diurne en cours de matinée du 24, comme le montre la photo satellite du 24 août à 7 h 58 (voir annexe 1). Ils envahissent de nouveau les Landes à partir de 20 h 00. Leur épaisseur ne dépasse guère 1 000 pieds mais l'inversion de température qui se forme dès que le maximum d'insolation est dépassé (22 °C au sol, 28 °C à 2 000 pieds à 21 h 00) interdit toute dissipation par le haut. On les retrouve le 25 août au matin (voir photo satellite à 7 h 36 en annexe 1), occasionnant une gêne pour les recherches.

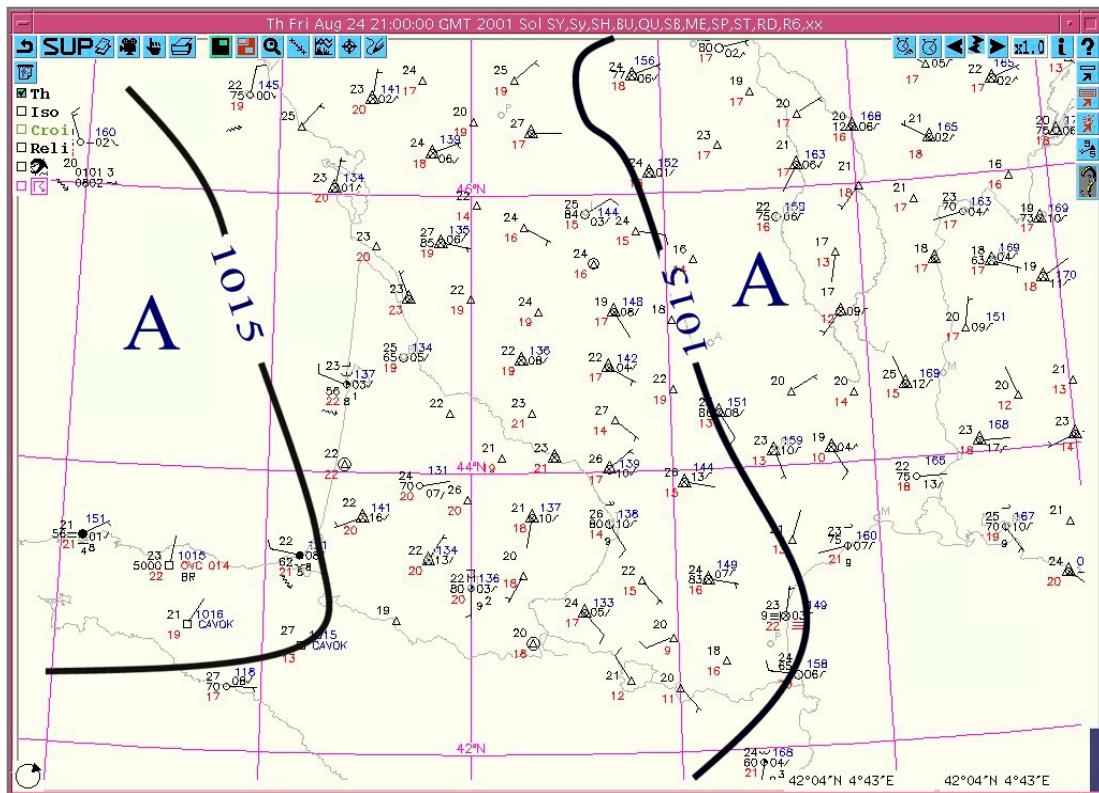
Carte météo

Un vaste marais barométrique faiblement dépressionnaire recouvre la France tandis qu'un anticyclone s'établit sur le proche Atlantique (voir carte en annexe 1). Le faible gradient qui en résulte suffit à propager une entrée maritime qui va s'étendre sur toutes les Landes en cours de nuit. A 21 h 00, le vent relevé au Cap Ferrat, situé à quelques dizaines de kilomètres du site de l'accident est de secteur ouest-nord-ouest pour 10 kt. Le brouillard et les stratus se propagent à la faveur de cette circulation.

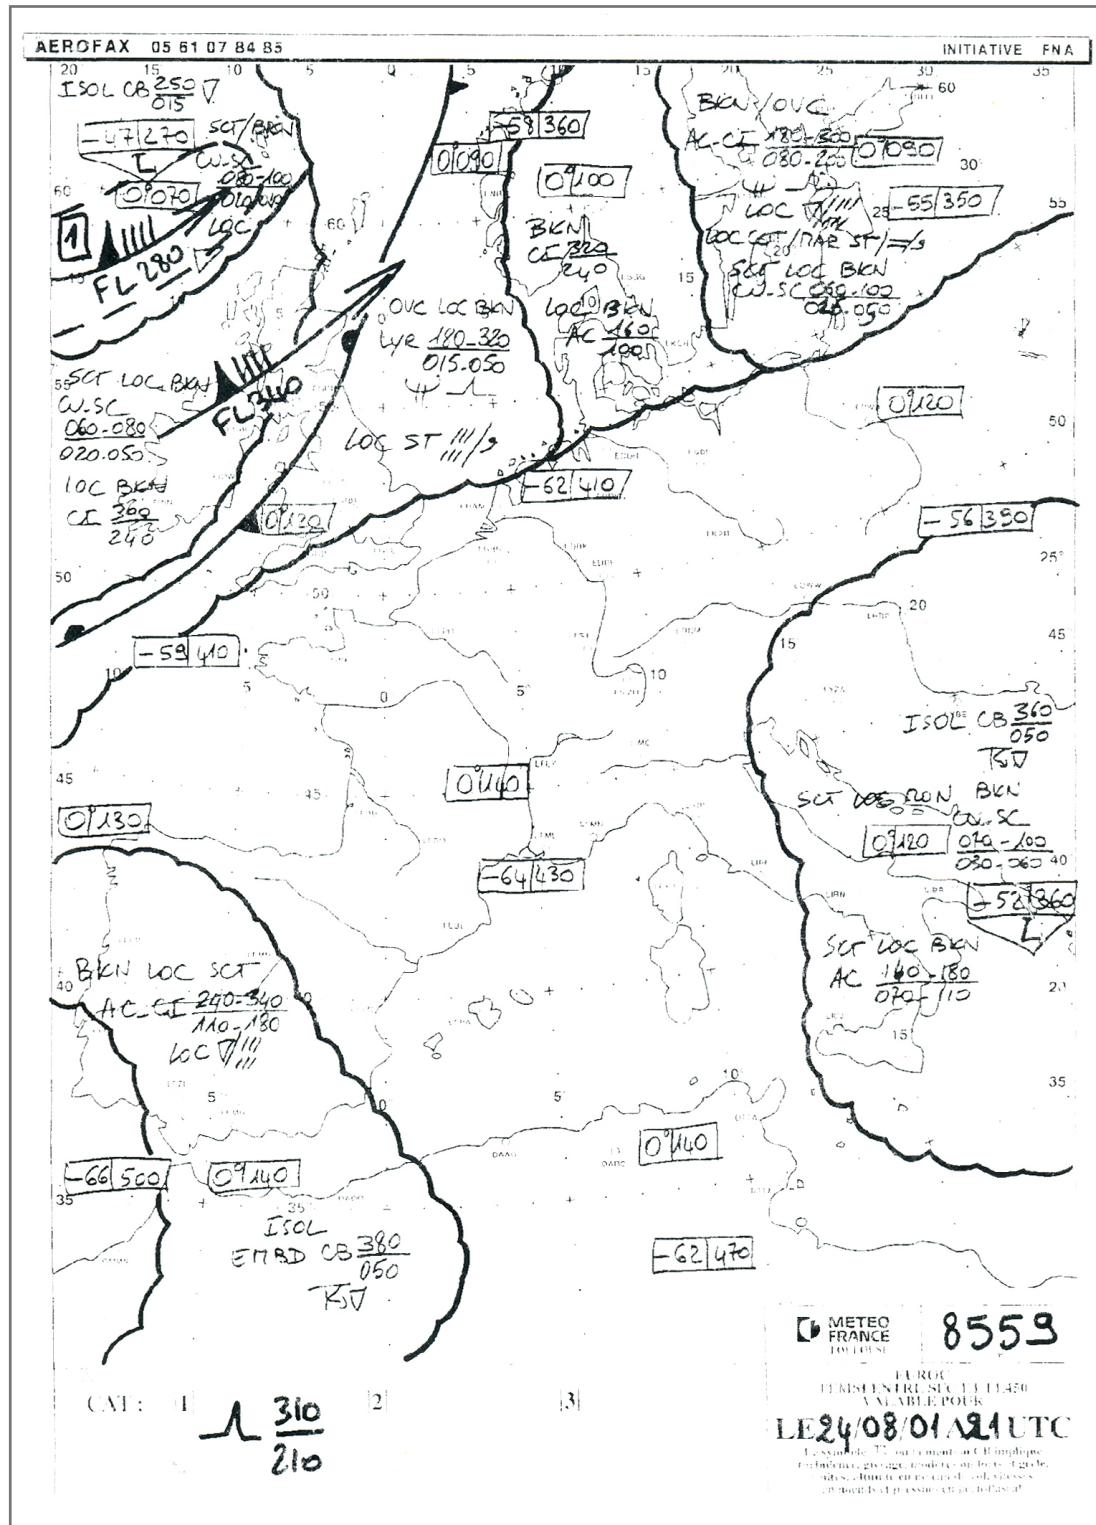
Temsj Euroc

Le pilote avait recueilli des informations météorologiques pour l'heure à laquelle il a décidé d'effectuer ce vol. La carte TEMSI EUROC, du fait de son échelle n'apportait pas d'information utile pour le vol planifié au regard des spécificités locales. Seuls les messages d'aérodrome METAR et TAF étaient pertinents et pouvaient attirer son attention sur les risques encourus.
