Rapport

Accident survenu le **2 mai 2001**
à **Aumessas (30)**
à l'**avion Piper PA 28 RT-201T**
immatriculé **F-GFIZ**

Bureau d'Enquêtes et d'Analyses
pour la sécurité de l'aviation civile

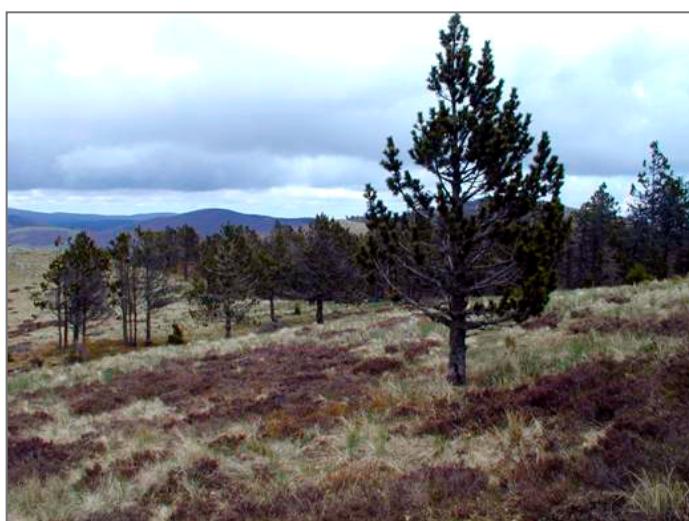
Le lieu de l'accident est situé en zone de basse montagne, sur la bordure sud des Cévennes à douze kilomètres dans le sud-ouest du Mont Aigoual. L'impact est situé à proximité du sommet à une altitude de 1 430 mètres (4 700 pieds). A deux kilomètres à l'est au cap 090° se trouve un deuxième relief d'altitude 1 400 mètres (4 600 pieds).

Vue depuis le lieu de l'accident du relief situé à l'est

Les témoignages et les informations météorologiques montrent que l'avion était dans les nuages. En condition de vol à vue, le pilote aurait dû être alerté par le relief, situé à l'est du lieu de l'accident, qui culmine à une altitude de 4 600 pieds et qu'il a dû survoler à très faible hauteur. Au moment de l'impact, le pilote n'a pas tenté d'exécuter une manœuvre d'évitement devant le relief car il n'avait très probablement pas la vue du sol.

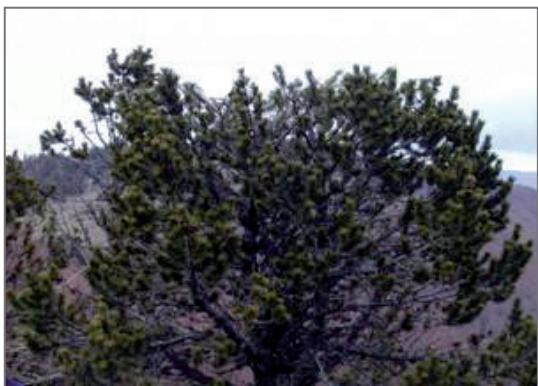
L'examen du site de l'accident montre que l'avion est arrivé en vol horizontal, ailes à plat, suivant une trajectoire rectiligne orientée au cap magnétique 270°. L'aéronef a été le sommet de deux arbres avant de percuter, vingt-cinq mètres plus loin, un massif boisé situé à proximité du sommet. Lors de l'impact, la cellule s'est disloquée dans l'axe sur une longueur de soixante-dix mètres. Les deux ailes ont heurté la haie d'arbres à une incidence presque nulle et se sont enroulées autour des troncs sous la violence du choc. Les réservoirs d'ailes ont été éventrés et une forte odeur d'essence était perceptible peu après l'accident. L'avion était en configuration lisse avec le train et les volets rentrés.

Vue d'un arbre étêté situé en amont du lieu de dislocation de l'aéronef

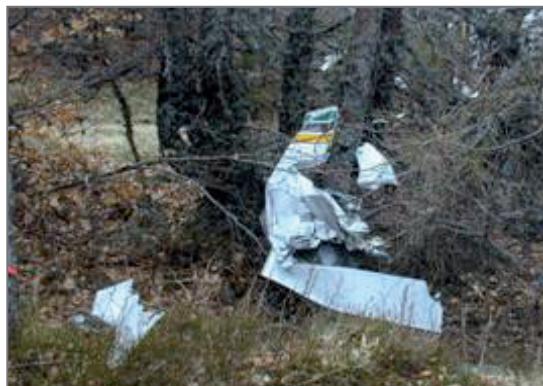
Aile extérieure gauche enroulée autour d'un tronc

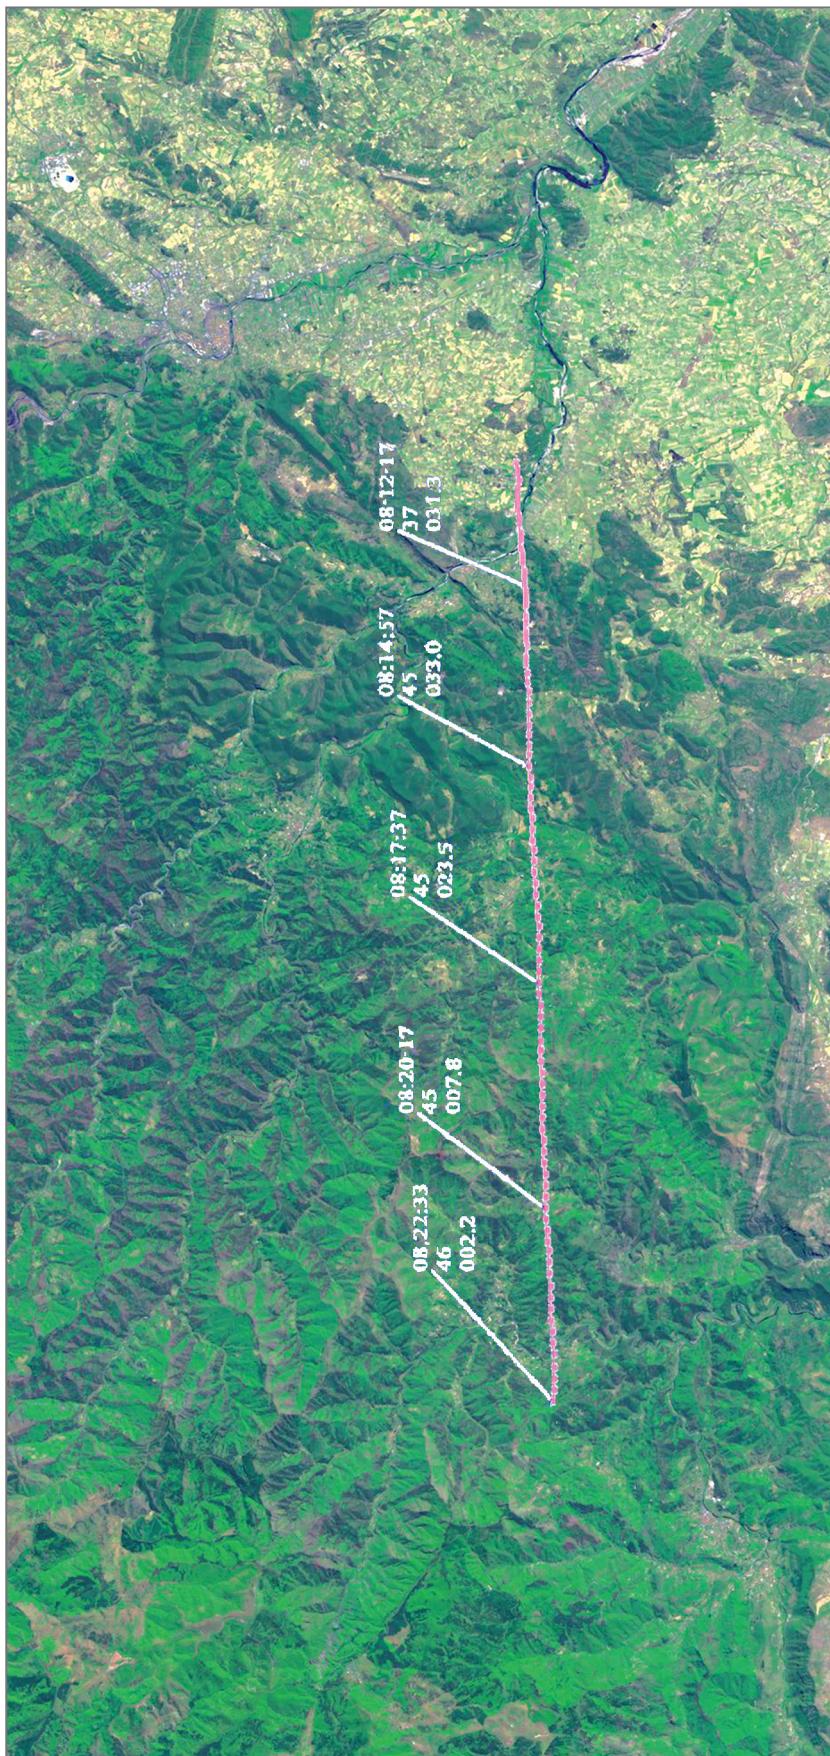
Trajectographie radar

Le tracé radar élaboré par le système ELVIRA de l'aviation civile indique une route rectiligne stable au niveau 45 cap au 270° jusqu'à 8 h 22. Le dernier plot enregistré à 10 NM du lieu de l'accident indique un niveau 46. La restitution ELVIRA montre un avion qui se rapproche de plus en plus du relief (de 780 pieds à 220 pieds sol en presque deux minutes). L'alticodeur est renseigné par un boîtier électronique dont les capteurs sont différents de ceux de l'altimètre cockpit. Il donne des valeurs cohérentes avec le niveau annoncé par le pilote. L'altimètre délivrait donc probablement une information fiable.

Dès le départ, l'AFIS d'Alès signale un plafond à 1 500 pieds, puis l'enregistrement radar indique des hauteurs de survol du relief atteignant 200 pieds à 10 NM du lieu de l'accident alors que la trajectoire radar est parfaitement stabilisée. Le pilote avait le contrôle de son appareil alors qu'il était probablement déjà passé en IMC.

La trajectoire radar parfaitement rectiligne et à altitude stabilisée à l'exception du dernier plot indique que le pilote a délibérément suivi la route tracée sur sa carte avec un cap direct sans remettre en cause sa route étant donné les conditions météorologiques rencontrées.

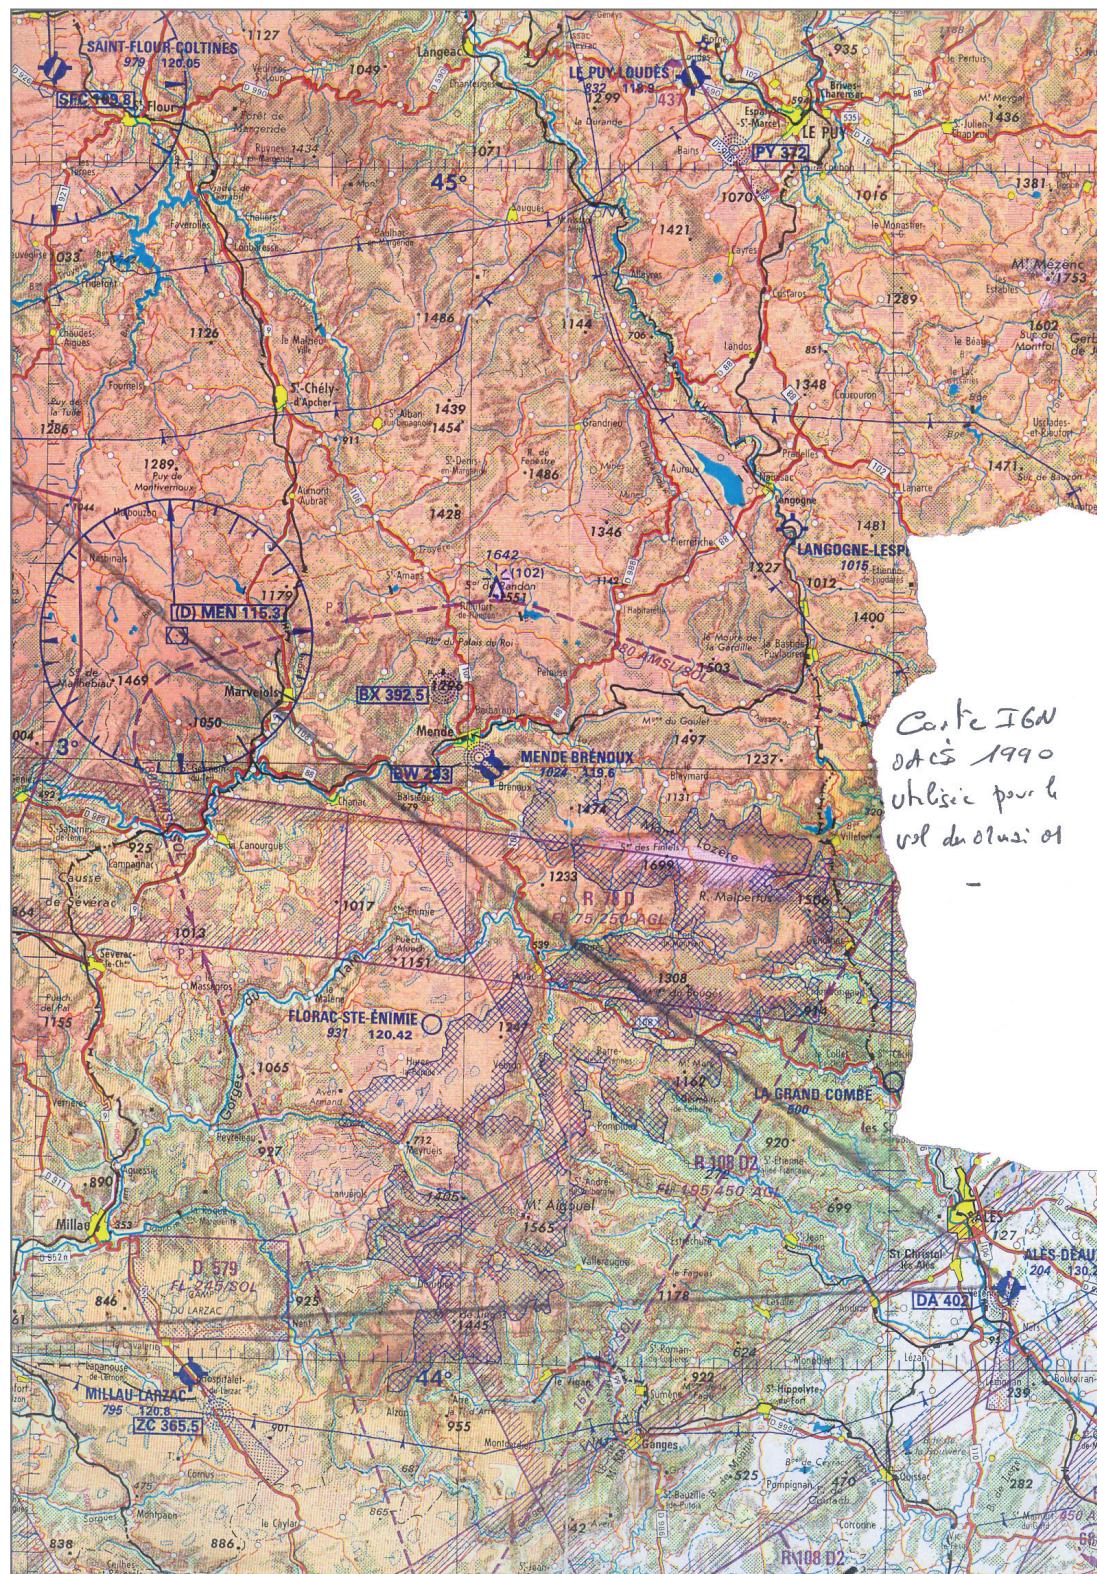
Carte IGN OACI de 1990 utilisée pour le vol du 2 mai 2001

Deux cartes à l'échelle 1/500 000^{ème} ont été retrouvées sur le lieu de l'accident. La première carte IGN OACI MARSEILLE datant de 1990 était dépliée et deux traits au crayon entre Alès et les VOR MEN et GAI étaient tracés. Elle correspond à la première partie du trajet prévu. La seconde carte IGN OACI NORD OUEST datant de 1993 était pliée et correspond à la seconde partie du trajet. Sur la première carte, ancienne, les altitudes figurent en mètres alors qu'elles sont notées en pieds sur la seconde.

Il a utilisé sur la première branche de navigation, une carte datant de 1990 (hauteurs cotées en mètres). L'arrêté du 24 juillet 1991, chapitre VI § 6.1.1 stipule que « les cartes appropriées à la route envisagée soient tenues à jour et en état de validité ». Le pilote a choisi un niveau de vol 45 incompatible avec le survol des zones concernées. Il a donc omis de calculer l'altitude de sécurité ou il a été induit en erreur par les indications de hauteur portées en mètres sur sa carte périmée.

Le pilote utilisait une documentation ancienne avec des hauteurs notées en mètres.

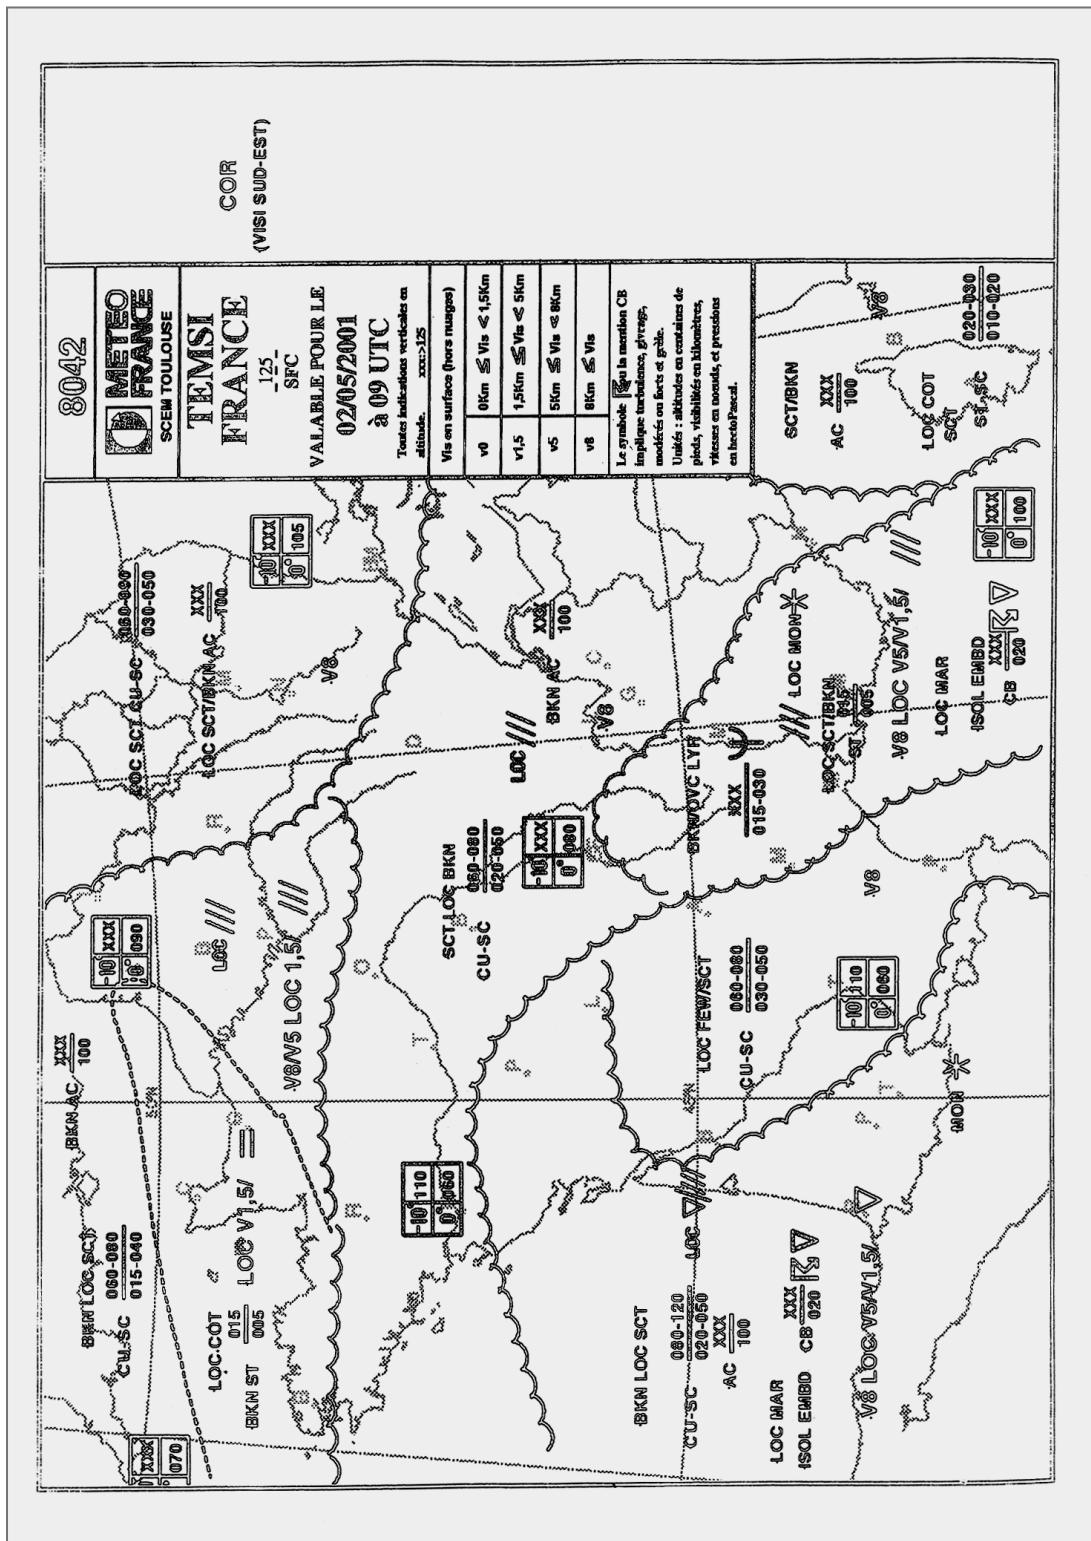
Carte TEMSI FRANCE du 2 mai 2001 à 9 h 00

Les TAF et METAR des terrains voisins de Montpellier au Sud, de Nîmes à l'est et de Rodez au nord-ouest n'étaient pas favorables à un départ en VFR. La station de Millau, à proximité de la route prévue, n'élabore pas de TAF. Seule la station d'Albi située 88 NM à l'ouest après les reliefs indiquait que le vol à vue devenait possible dans cette direction mais aucune information ne permettait de prévoir les conditions le long du trajet suivi. Seule la carte TEMSI, indisponible lors de la préparation, confirmait la situation dégradée sur la route envisagée avec localement des stratus vers 500 pieds.
