# Rapport

Accident survenu le **22 juillet 2001**  
à **Monastir (Tunisie)**  
au **Boeing 737 -400**  
immatriculé **F-GRNZ**  
exploité par **Euralair Horizons**

**BEA**

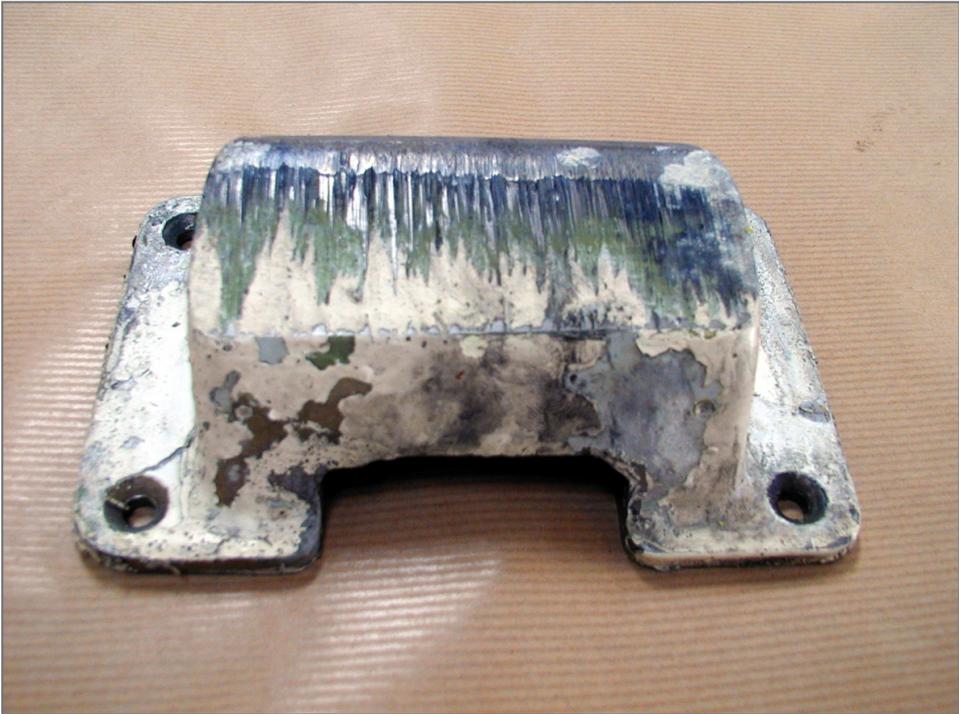
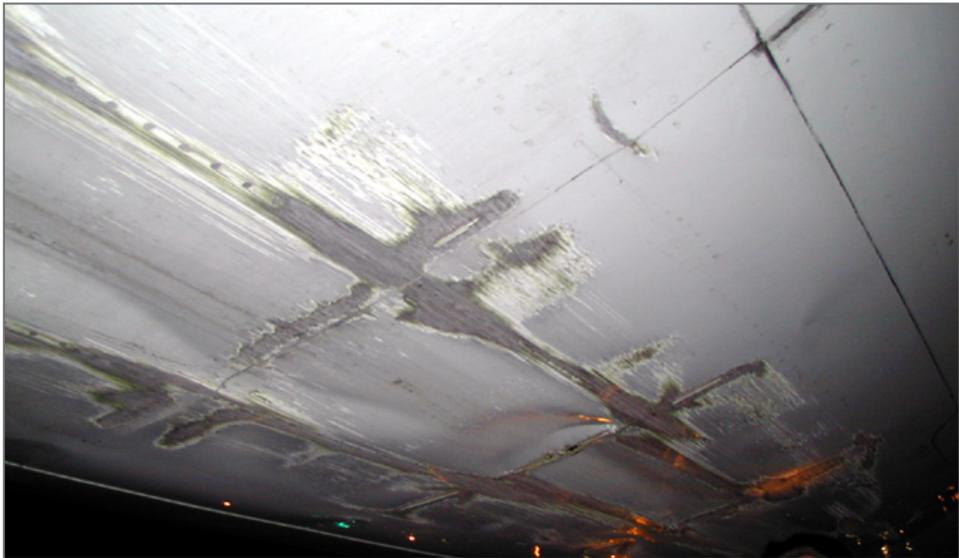
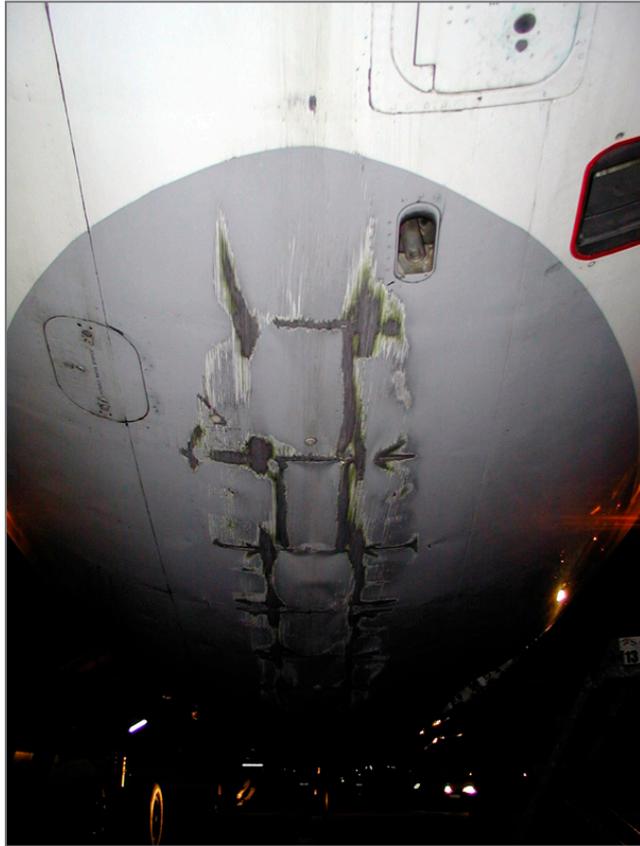
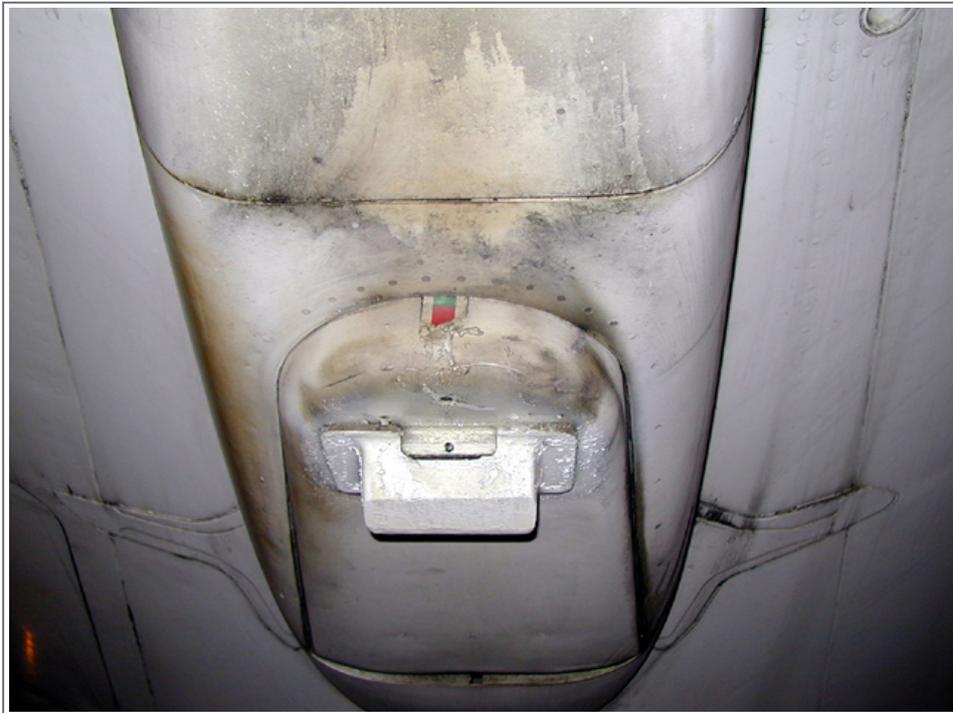
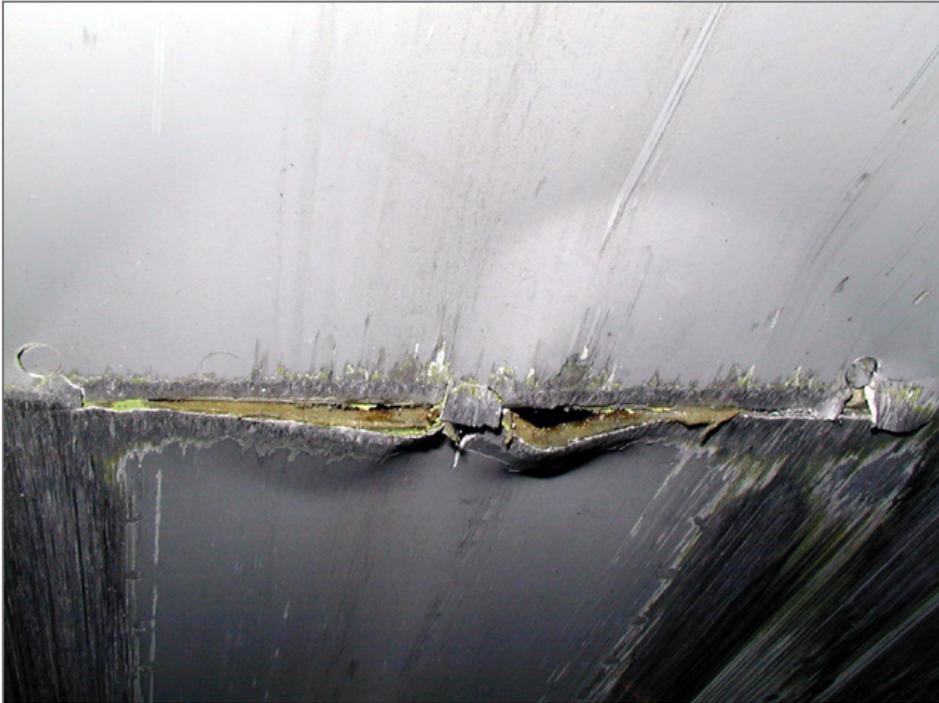
Photos

- Criques et déchirures sur les cadres 867 à 927
- Lisses 817 à 907 à changer (déformations)
- Déformations des intercostaux entre les cadres 847 et 867
- Angles de renforcement des cadres déformés
- Deux plaques de revêtement déformées, rayées, déchirées
- Pôle de vidange des toilettes déformé
- Patin d'atterrissage rayé et sabot enfoncé
