*Accident  
survenu le 6 juin 2001  
sur l'aérodrome de Rennes (35)  
au Grob G115  
immatriculé F-GGOJ*

**RAPPORT**

**f-oj010606**

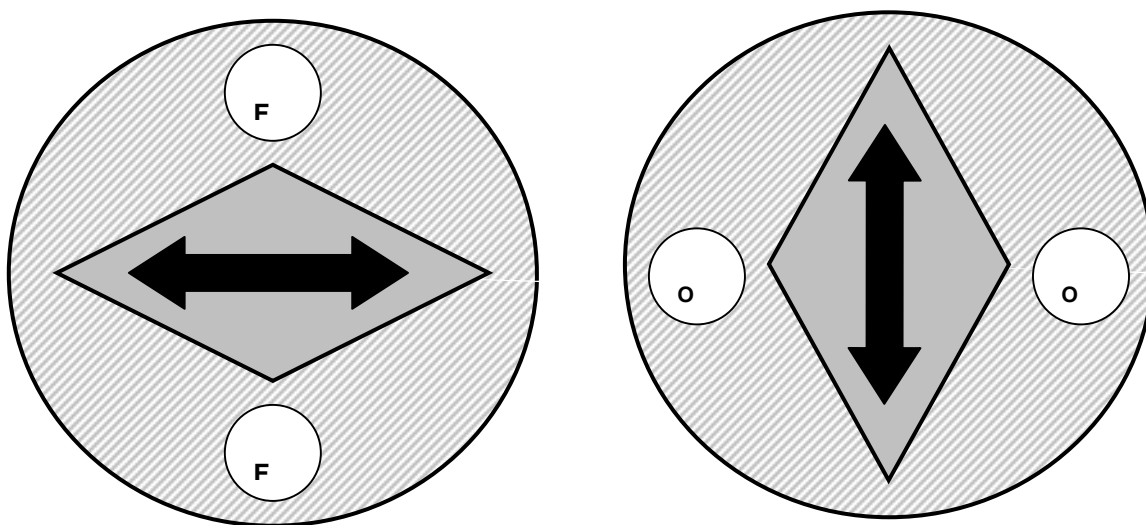
Le Grob G 115 est équipé d'un réservoir unique d'une contenance de cent litres dont l'ouverture et la fermeture sont commandées par un robinet. Celui-ci est actionné depuis le poste de pilotage par un sélecteur dont la rotation est libre sur 360° avec des positions symétriques alternées « O » et « F » tous les 90° donnant respectivement les fonctions ouvertes et fermées du robinet.

Un plateau tournant solidaire du sélecteur comporte deux fenêtres disposées à 180° dans lesquelles apparaissent, suivant le cas, deux « F » ou deux « O ».

Les premières constatations sur l'épave ont montré que le robinet d'essence était sur une position qui laissait apparaître la lettre « F » dans les deux fenêtres pouvant caractériser la fermeture de celui-ci. D'après les témoignages, il s'avère que l'usage au sein de l'aéro-club était de laisser ce robinet en position ouverte.

- **que la DGAC généralise à tous les aéronefs équipés d'un réservoir unique, dès lors que cela s'avère techniquement possible, la mise en place d'un fil à casser qui confirme la position ouverte du robinet.**
