*Accident  
survenu le 1<sup>er</sup> mai 2001  
à Auch (32)  
au CAP 21  
immatriculé F-GDTR*

**RAPPORT**

**f-tr010501**

| <b>Evénement :</b> | désolidarisation de la chaîne de commande de profondeur en voltige. |

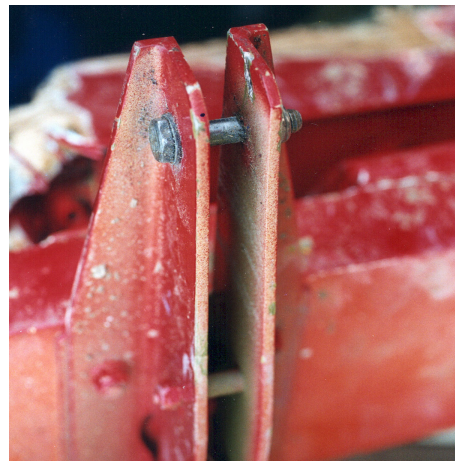
La chaîne de profondeur a pu être reconstituée intégralement du manche jusqu'à la gouverne. La rotule qui transmet les efforts à la gouverne est intacte mais séparée du guignol de la gouverne. Cet organe est lui aussi intact ainsi que le boulon permettant normalement l'assemblage avec la rotule. Seul l'intérieur du guignol présente des traces de peinture et de métal arraché (voir photo).

Pendant les premiers vols avec des actions à pousser de faible ampleur sur le manche, la rotule est restée prisonnière du guignol permettant ainsi d'actionner la gouverne. Au cours du dernier vol d'entraînement, elle s'est progressivement déplacée. Ces mouvements se retrouvent sur l'intérieur du guignol dont la peinture est écaillée et le métal arraché par la bague intérieure de la rotule. Sur la dernière figure, après la verticale montante, le pilote a exercé une action de grande ampleur à piquer sur le manche, suivie d'une action également très ample mais aussi très rapide à piquer pour effectuer le tonneau déclenché. La rotule s'est alors échappée du guignol ; la gouverne de profondeur n'était plus liée au manche, l'avion est devenu incontrôlable sur l'axe de tangage, et cela alors qu'il était en piqué vertical en descente.

- **le constructeur diffuse aux exploitants de CAP 21, CAP 20L, CAP 231, CAP 231EX et CAP 232 une méthode de remontage de la gouverne de profondeur ainsi qu'une procédure permettant de vérifier que ce montage est correctement effectué.**
