*Accident
survenu le 17 janvier 2001
à Quetigny (21)
au Beechcraft 95-C 55 « Baron »
immatriculé F-BUTZ
exploité par Air Bor*

RAPPORT
f-tz010117

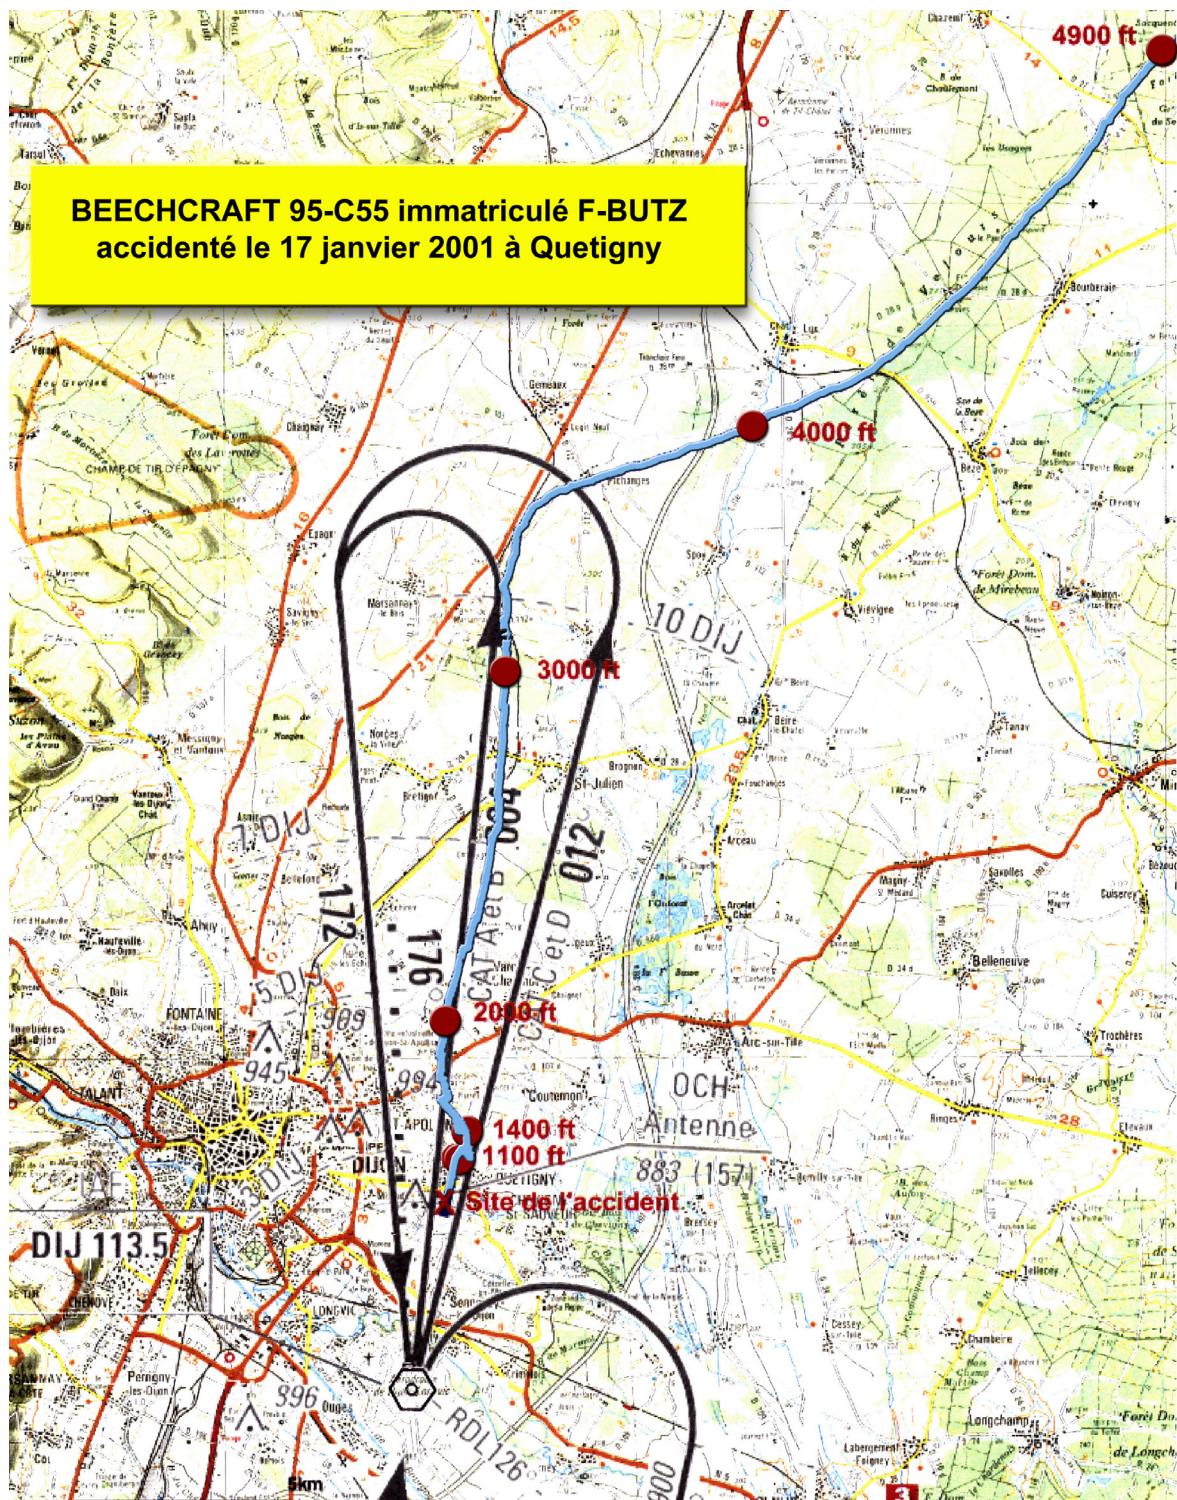
Figure 1 : trajectoire radar et procédure VORTAC 18

A sept milles marins, l'avion se trouve trois cents pieds plus bas que le plan nominal. A cinq milles marins, l'avion repasse 130 pieds au-dessus du plan. Sur ce tronçon, son taux de chute est de 300 pieds par minute. A trois milles marins, il passe à nouveau sous le plan (140 pieds) avec un taux de descente de 1 000 pieds par minute sur ce tronçon. Les données radars ne sont pas exploitables en deçà de trois milles marins.

L'examen de la trajectoire radar montre que le pilote a effectué la procédure en utilisant directement l'axe 184° (correspondant à l'axe d'éloignement 004°) au lieu de l'axe 172° publié. De plus, le pilote n'est pas passé par l'IAF pour descendre sous l'altitude minimale de secteur vers l'altitude de début de procédure et il ne bénéficiait pas d'un service de guidage radar. L'arrêté du 17 juillet 1992 relatif aux procédures générales de la circulation aérienne pour l'utilisation des aérodromes par les aéronefs indique qu' « *à l'arrivée, si une procédure d'approche aux instruments est publiée et approuvée, l'aéronef doit s'y conformer à moins qu'il ne décide d'effectuer une approche à vue* ». Compte tenu des conditions météorologiques, le pilote ne pouvait être en vue du terrain. Le suivi de l'axe erroné ainsi que la descente sous l'altitude minimale de sécurité, indiquent une certaine improvisation, vraisemblablement consécutive au changement de stratégie analysé au paragraphe 2.1.

L'examen des vitesses de l'avion relevées sur la trajectographie radar indique que l'approche était rapide (proche de 165 à 170 kt), jusqu'à la hauteur de la base des nuages (600 pieds/sol), puis la vitesse a nettement diminué à l'approche du sol, lors des évolutions à basse hauteur. Les volets retrouvés en position atterrissage ont été sortis tardivement, du fait de la limitation Vfe (vitesse maximale volets sortis : 122 kt). Les données radar indiquent que le plan de descente est tenu jusqu'à une distance de trois milles marins. L'imprécision des données radar en-deçà de cette distance les rend inexploitables.

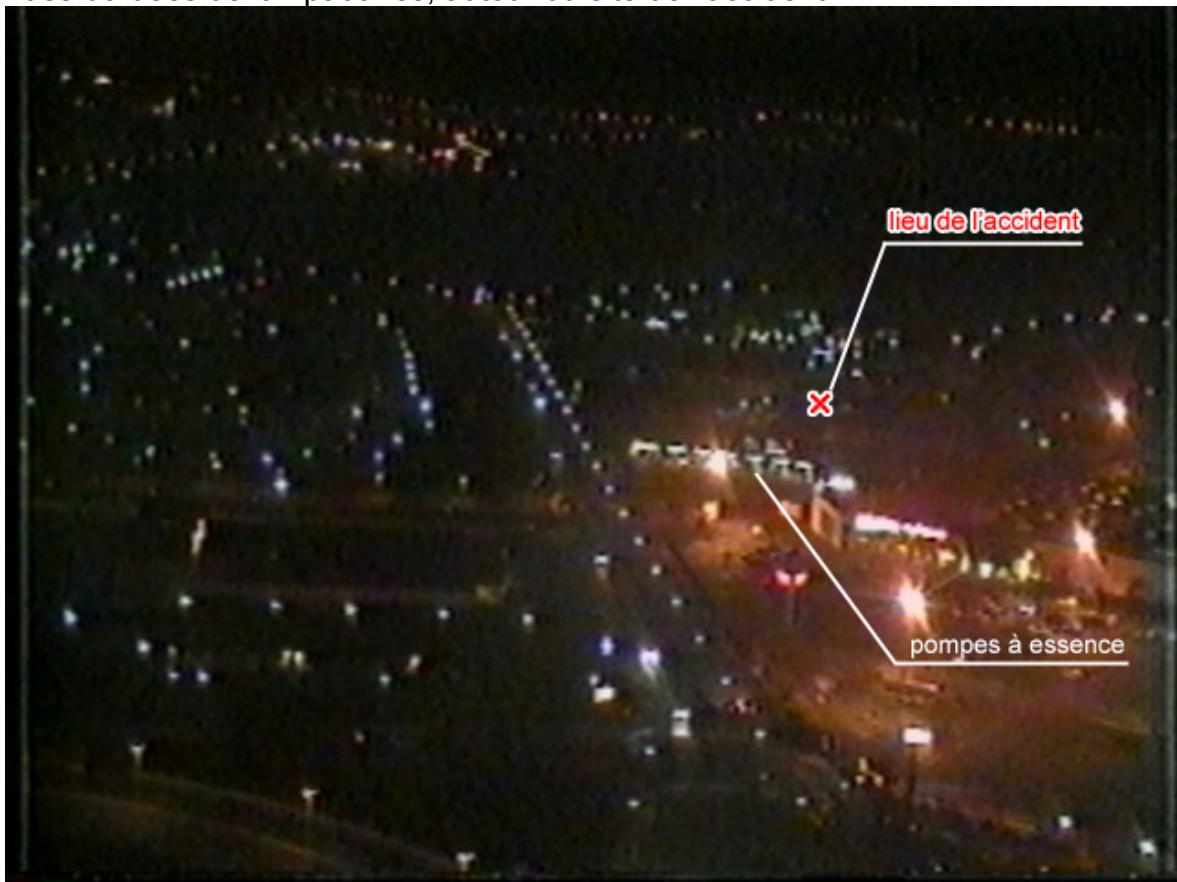
Figure 2 : environnement lumineux à proximité du site de l'accident

Le cliché ci-dessous montre des alignements lumineux correspondant à des avenues bordées de lampadaires, autour du site de l'accident.

De nombreux témoins ont vu l'avion dans les derniers moments du vol effectuer des virages contrôlés à basse hauteur, puis s'aligner parallèlement à une avenue bordée de lampadaires, à une hauteur d'une trentaine de mètres, comme si « l'avion allait atterrir ».

- d'une part à la réalisation d'une procédure d'approche entamée de façon précipitée et non appliquée dans sa totalité,
- d'autre part à la confusion de repères lumineux situés en zone urbaine avec le balisage de piste, au moment de la transition vers le pilotage à vue.

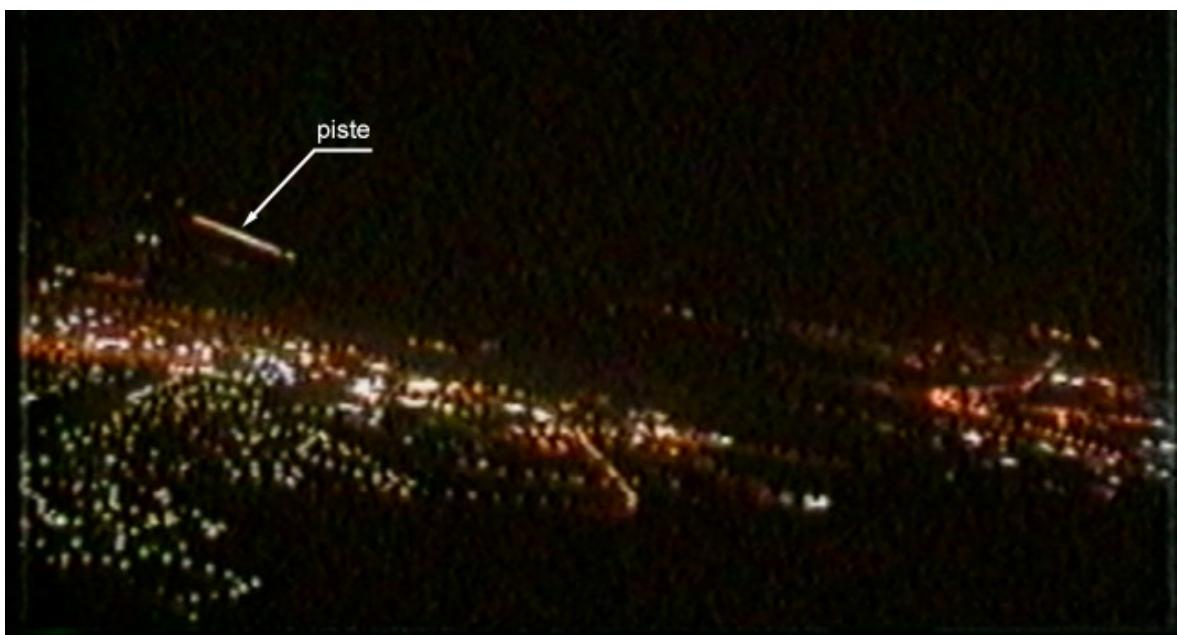
Figure 3 : positionnement de la piste

Une variation de l'intensité du balisage lumineux permet d'apprécier la localisation de la piste 18 de Dijon-Longvic. La photo ci-dessous a été prise avec une intensité maximale du balisage de piste.
