# Rapport

Accident survenu le **21 juillet 2001**  
sur l'**aérodrome d'Ancenis (44)**  
à l'**avion Cap Aviation G 202**  
immatriculé **F-PQUX**  
exploité par **SARL Centre Aviation Passion**

**BEA**

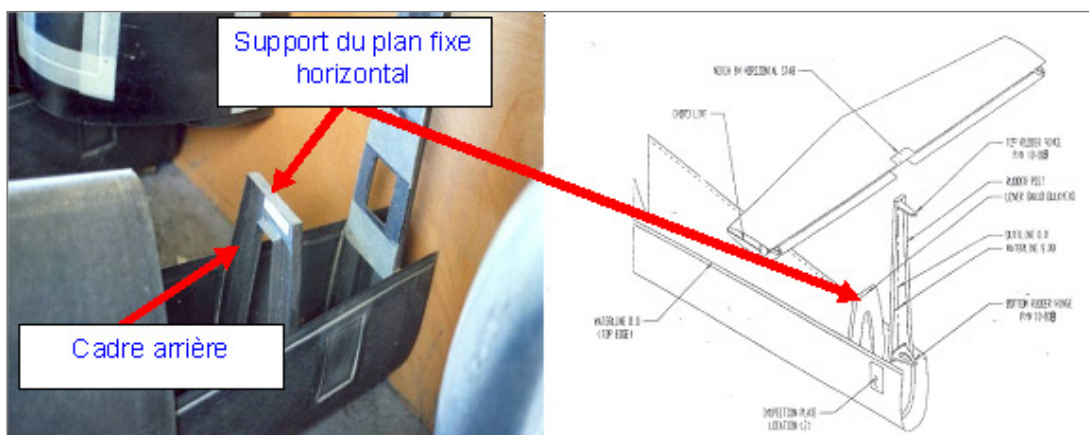
Les observations montrent une défaillance des collages réalisés lors du montage final du kit.

Note : les ruptures observées sont situées à l'interface fibre / résine et ne sont pas typiques des ruptures couramment observées sur des surfaces collées (rupture adhésive ou cohésive).

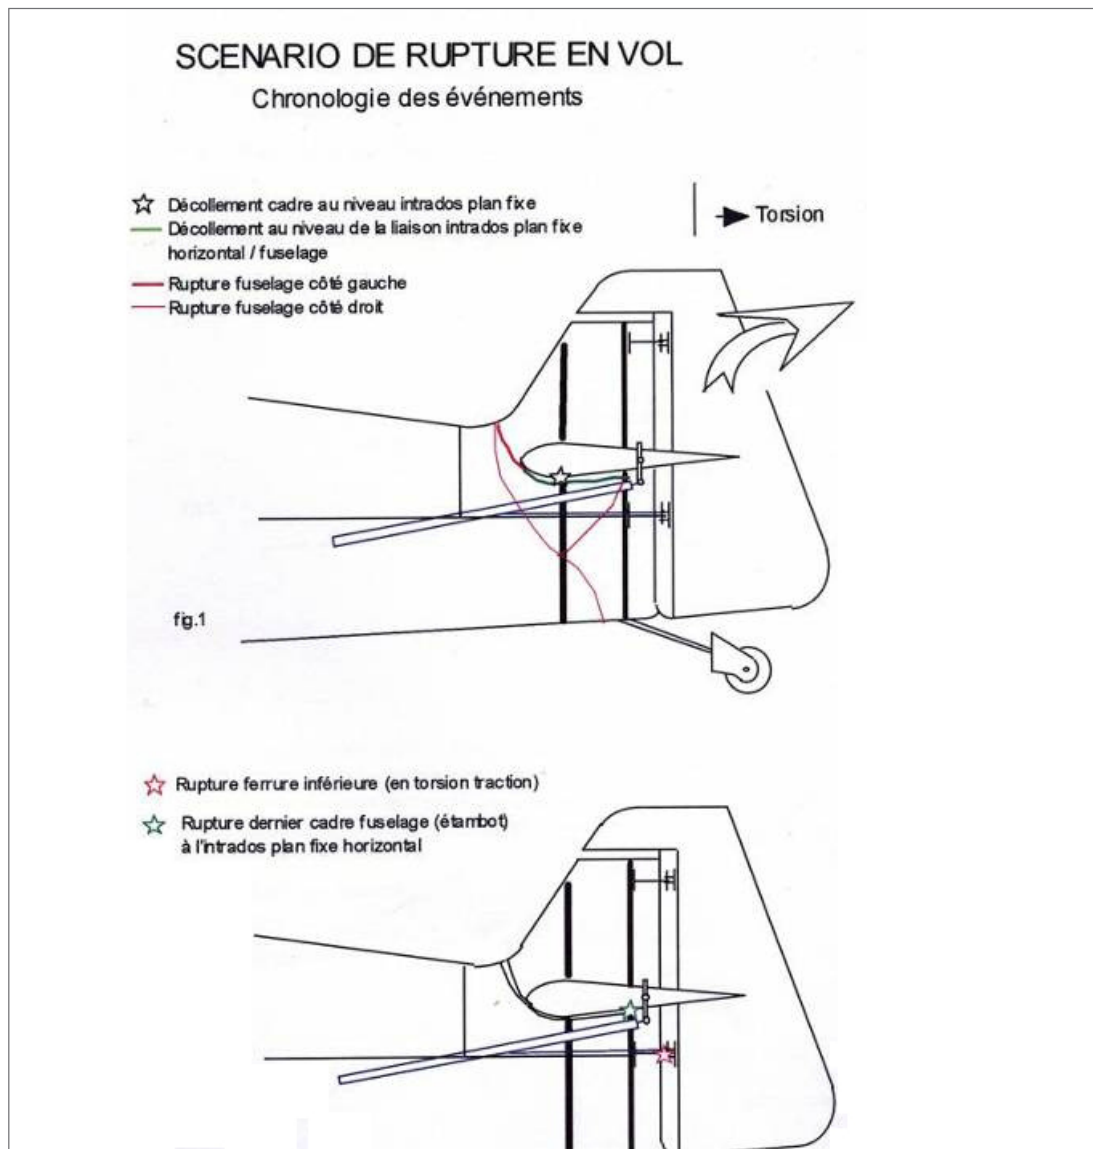
#### Phase 1 :

Dans un premier temps, l'intrados du plan fixe horizontal se désolidarise du cadre entraînant la séparation complète de l'empennage, de façon dissymétrique avec mise en rotation de l'ensemble vers la gauche. Il recule sous l'action de la traînée.

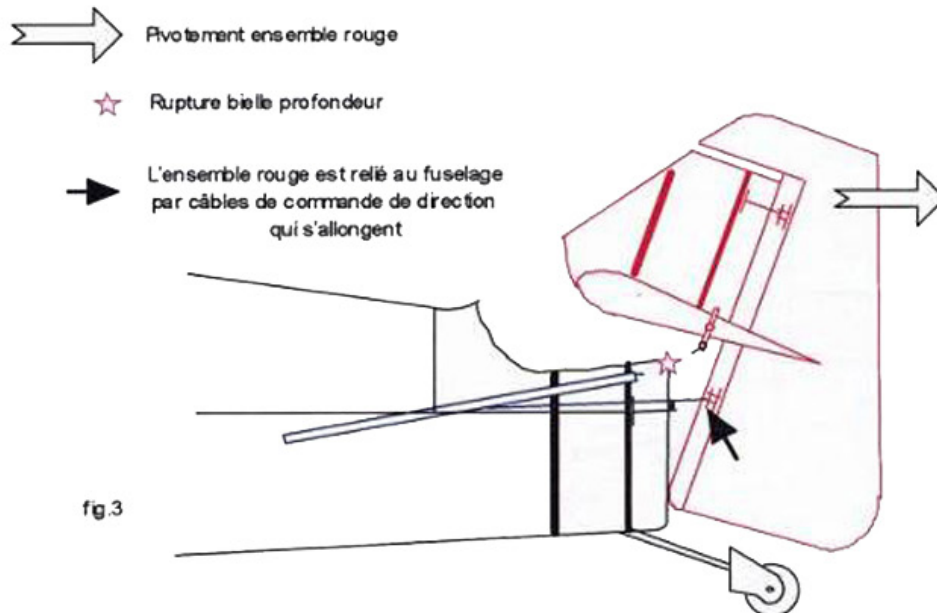
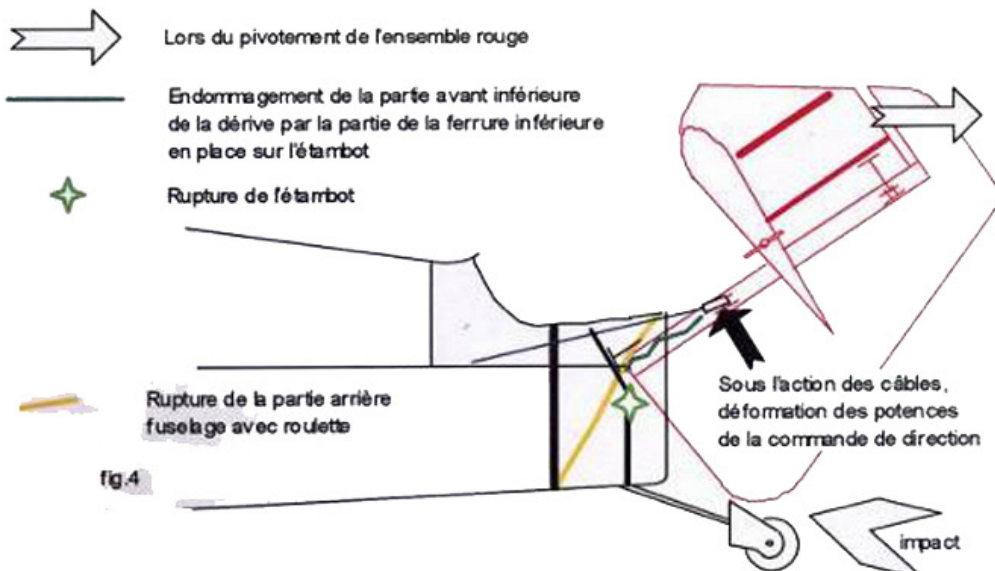
## Phase 2 :

Dans un second temps, l'ensemble des plans fixes pivote vers l'arrière et n'est retenu à la cellule que par les câbles de commande de la gouverne de direction et le tube de la commande de profondeur.

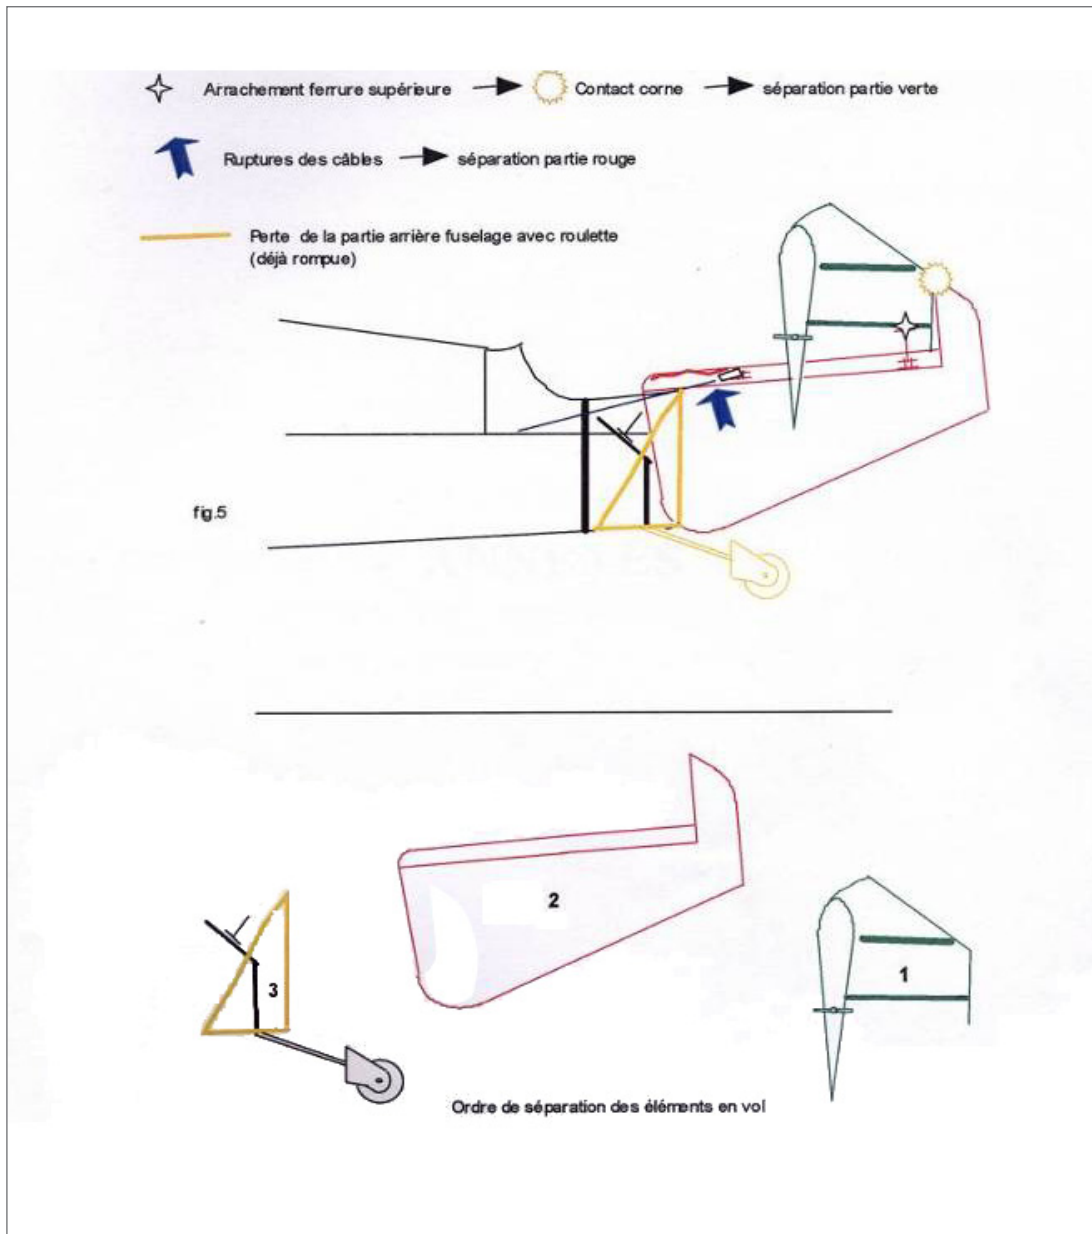
### Phase 3 :

Les efforts générés sur les surfaces arrière faisant office de freins aérodynamiques entraînent la rupture de la ferrure supérieure de liaison entre la dérive et la direction.

L'empennage et la direction se séparent de la cellule et chutent à faible vitesse.
