# Rapport

Incident survenu le **25 mai 2001**  
sur l'**aérodrome de Cayenne-Rochambeau (Guyane)**  
à l'**Airbus A340-311**  
immatriculé **F-GLZC**  
exploité par **Air France**

**BEA**

Bureau d'Enquêtes et d'Analyses  
pour la sécurité de l'aviation civile

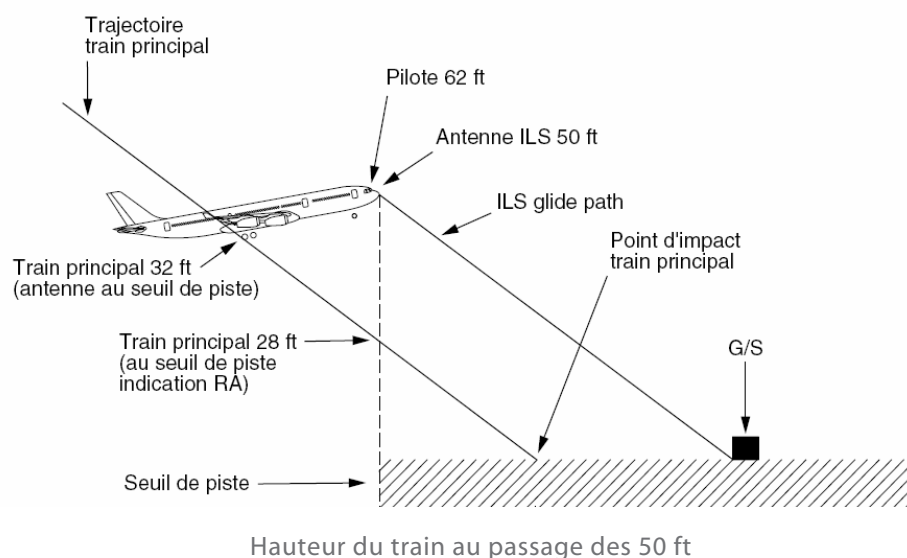
### APPROCHE FINALE ILS (A340)

L'assiette limite de l'avion est de  $10,1^\circ$  avec les amortisseurs comprimés et les ailes à plat. Au-delà, la partie arrière du fuselage touche le sol (voir annexe 6).

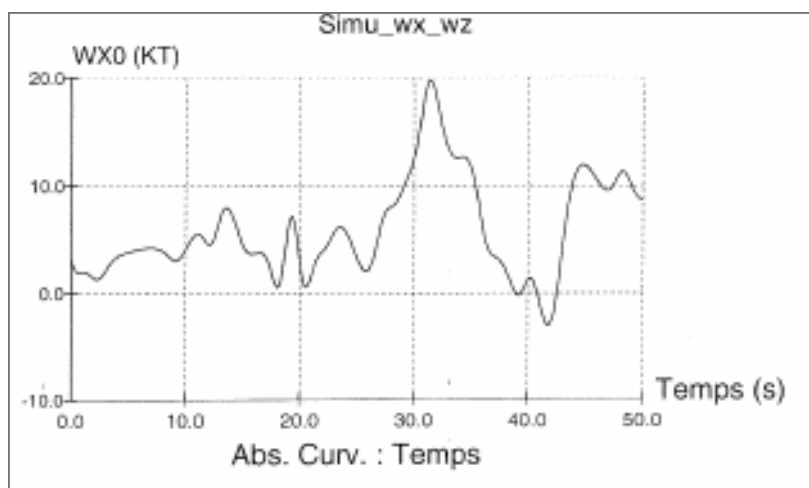
Composante horizontale de vent (rajouter 3 kt) <sup>(5)</sup>

<sup>(5)</sup> La valeur qui figure sur le graphe a été obtenue en soustrayant la vitesse sol à la CAS, il convient d'y ajouter 3 kt, soit la différence entre la CAS et la TAS, pour obtenir le vent effectif.

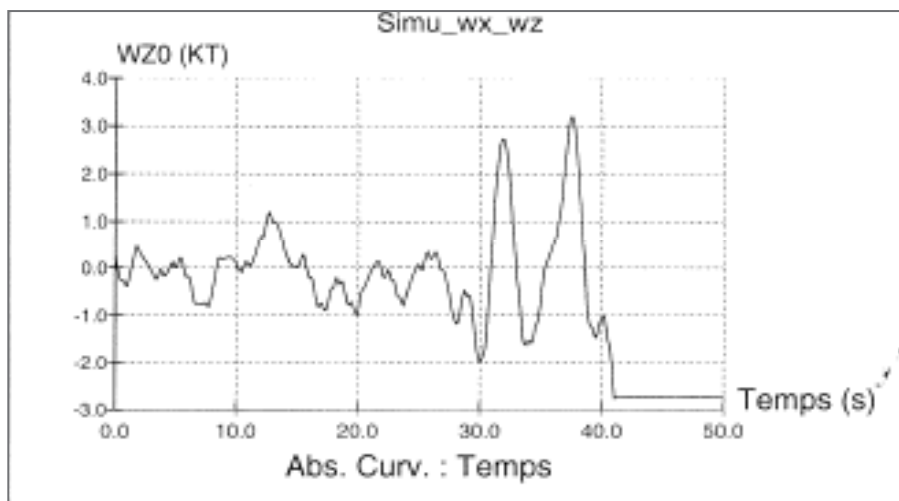
Composante verticale de vent <sup>(6)</sup>

<sup>(6)</sup> La composante verticale a été calculée pas à pas en utilisant la hauteur radiosonde et la composante de vent horizontale pour donner un angle d'incidence aussi proche que possible de celui enregistré par le DFDR.

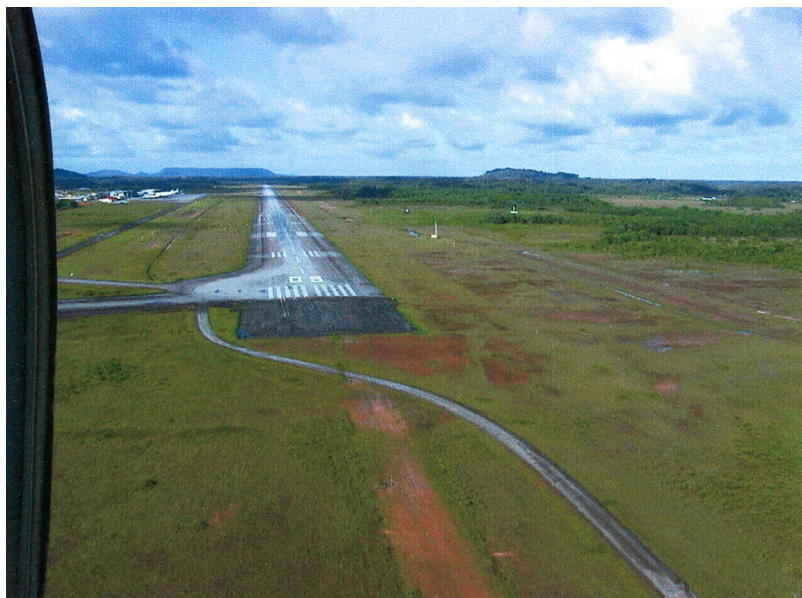
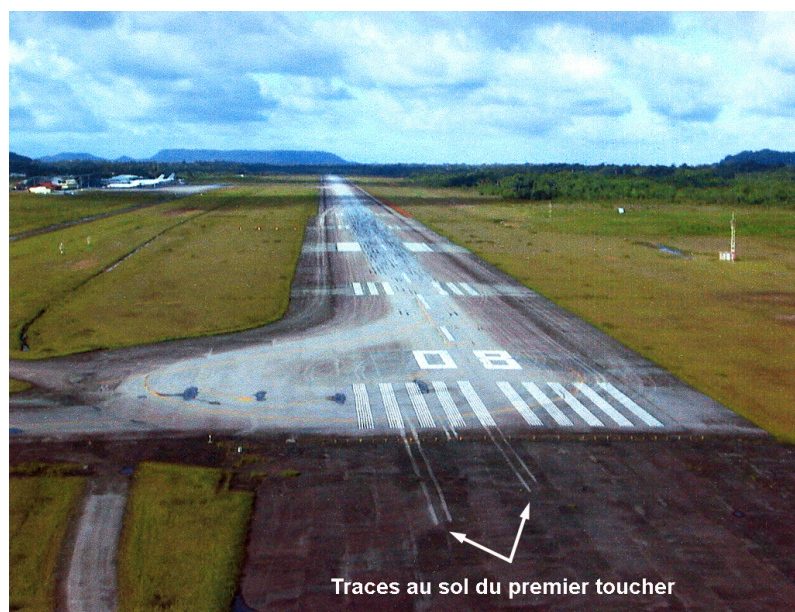
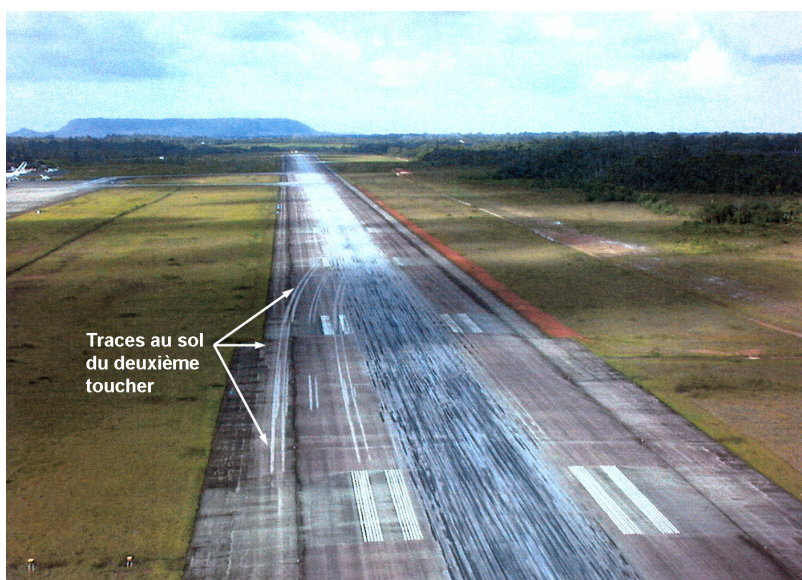
## Photographies des traces au sol

L'avion rebondit et le commandant de bord reprend les commandes jusqu'à la fin de l'atterrissage. Le toucher a lieu environ cinq cents mètres plus loin, le train principal gauche en dehors de la piste. L'avion revient sur la piste et à 17 h 45 min 58, le commandant de bord annonce une sortie par le taxiway Echo. Il continue le roulage et amène l'avion à son point de stationnement.

- ❑ L'avion a touché trente mètres avant le seuil de piste et a rebondi.
- ❑ Le commandant de bord a repris les commandes pendant le rebond. Il a terminé l'atterrissage.
