*Accident  
survenu le 22 août 2001  
au Touquet (62)  
au Reims Aviation Cessna F 172 N  
immatriculé G-BKLP*

**RAPPORT**

**g-lp010822**

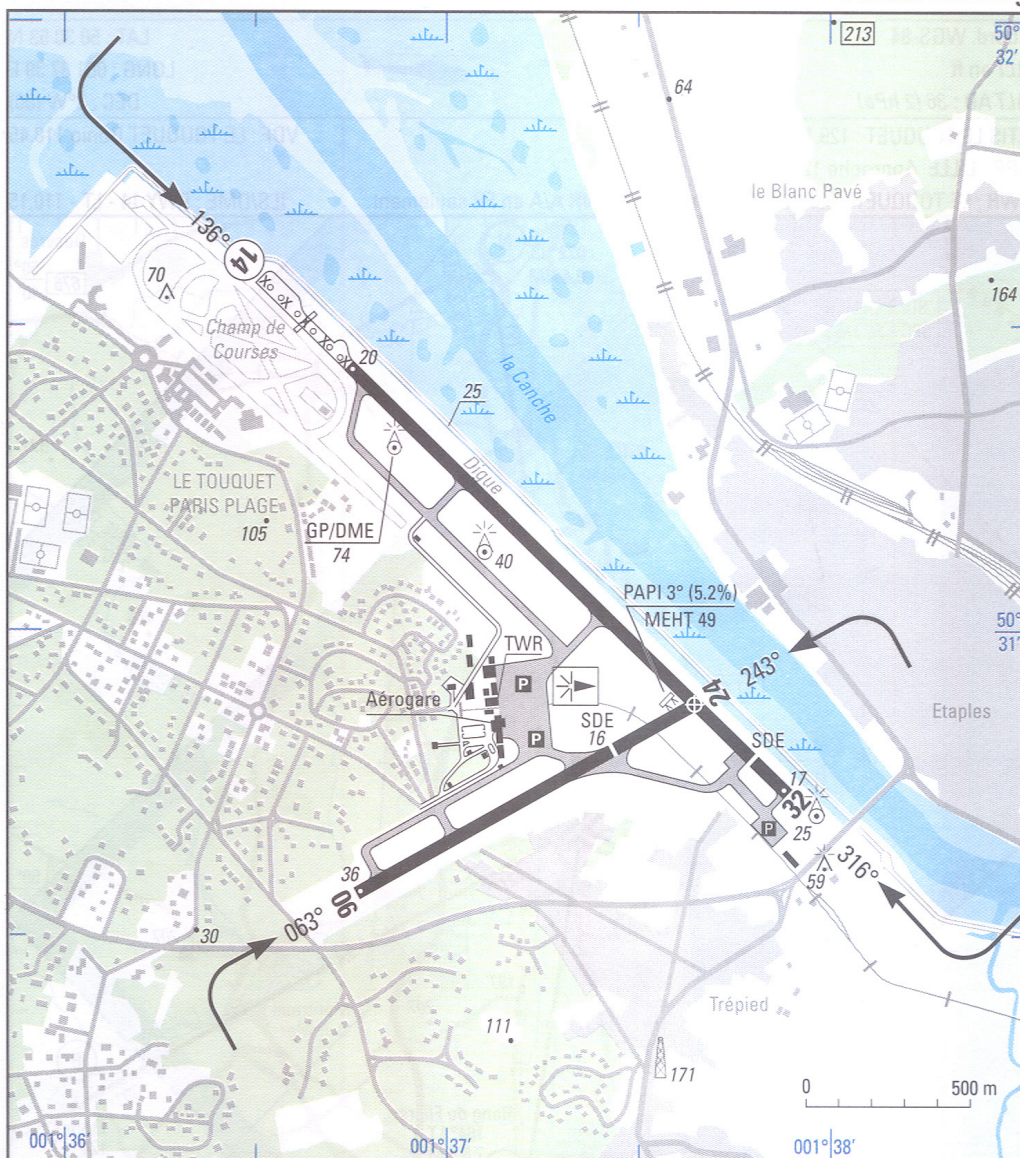
## Carte VAC

- une piste 14 / 32 orientée aux caps magnétiques 136° / 316° (dimensions 1 850 m x 40 m). Le QFU 14, QFU préférentiel, est équipée d'un ILS ;
- une piste 06 / 24 orientée aux caps magnétiques 063° / 243° (dimensions 1 200 m x 40 m). Cette piste a un seuil décalé de trois cents mètres dans le sens 24 en raison de la proximité des constructions sur le relief de la commune d'Etaples située en entrée de bande. La longueur de piste disponible à l'atterrissage est de neuf cents mètres en 24.

Remarque : les premiers arbres sont à environ cent quatre-vingt mètres de l'extrémité de piste 24.
