## **INCIDENT**

### **survenu à l'avion immatriculé OE-FKG**

## incident du OE-FKG le 27 mars 2001

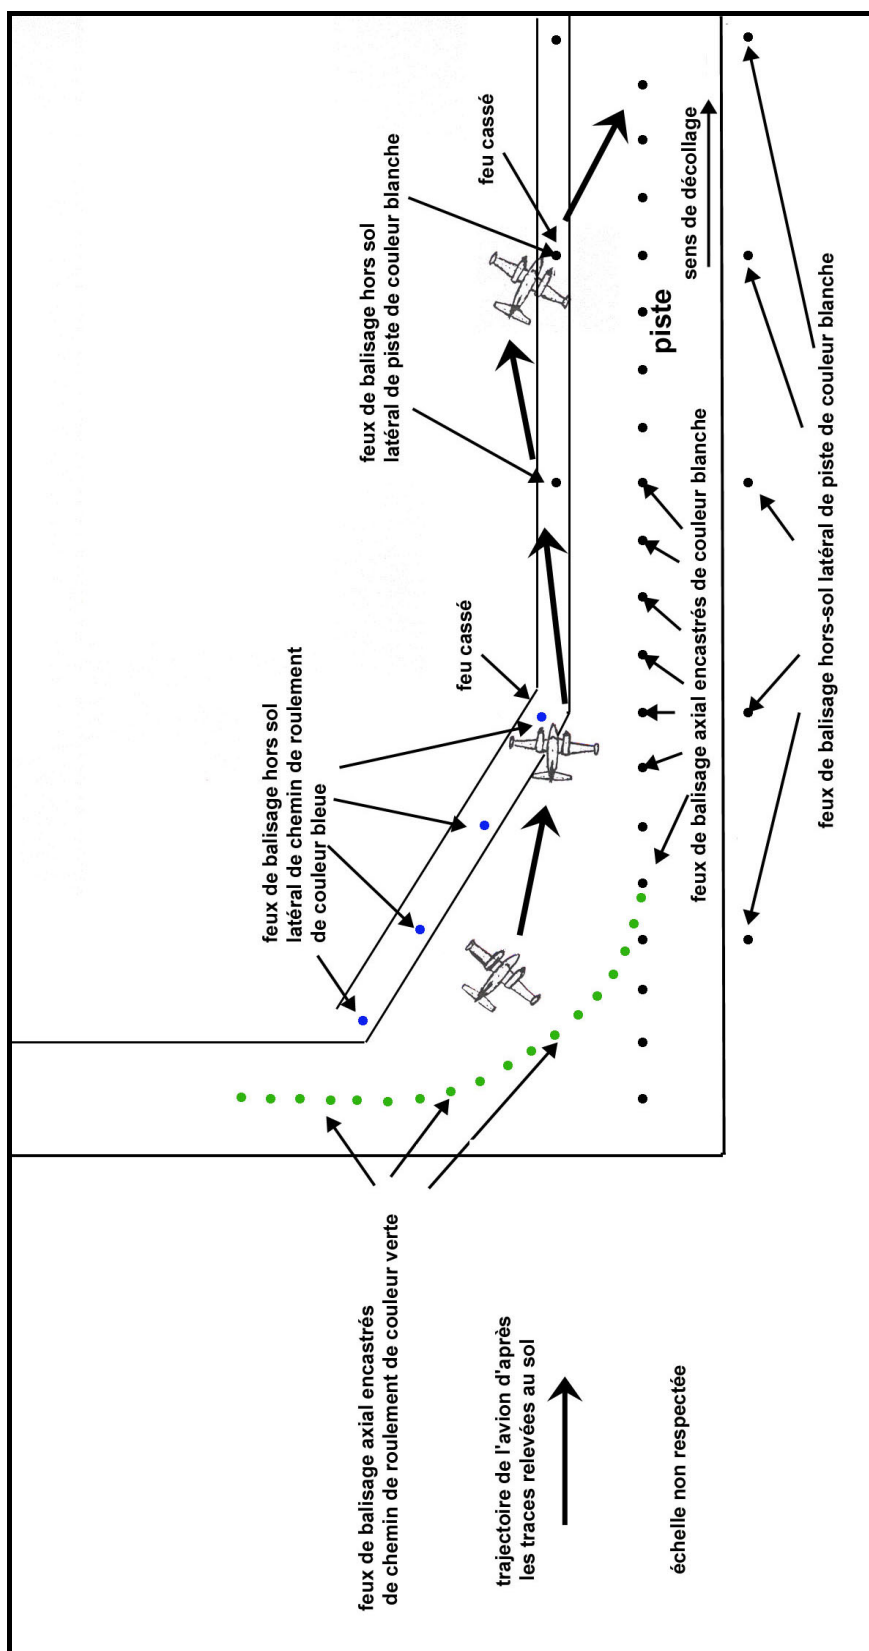
Après une escale à l'aéroport de Strasbourg - Entzheim, le pilote roule pour la piste 05. Au point d'arrêt, il est autorisé à s'aligner derrière un avion à l'atterrissage. Au cours du déplacement, l'hélice gauche puis l'hélice droite percutent successivement deux balises lumineuses situées sur le bord gauche de la piste. Le pilote interrompt le décollage et roule jusqu'au parking.

Le pilote explique que lorsqu'il a roulé pour s'aligner derrière l'appareil à l'atterrissage, il a perdu de vue le balisage axial du taxiway. Il a pensé que celui-ci avait été éteint par les contrôleurs. Continuant le roulage, il s'est aligné sur le balisage latéral gauche pensant qu'il s'agissait du balisage axial de piste. La ligne de balisage qu'il voyait sur sa droite (en fait, le balisage axial de piste) était pour lui une confirmation de la présence du balisage latéral droit de la piste.

Il est fort probable qu'au début du roulage pour l'alignement sur la piste, le pilote était déjà décalé sur la gauche. Il ne pouvait donc pas voir le balisage axial du taxiway puisque celui-ci est directionnel. Sa référence visuelle était le balisage latéral gauche de la piste.

Cette méprise a aussi été certainement confortée par le fait qu'à cet endroit le balisage latéral droit de la piste est masqué par la courbure de la piste. Le pilote voyait pendant le roulage le balisage axial de piste qu'il a perçu comme étant le balisage latéral droit de la piste. Cependant le pilote n'a pas réalisé l'absence de balisage latéral de piste sur sa gauche.
