*Accident  
survenu le 22 mars 2001  
sur l'aérodrome de  
Orléans Saint Denis de l'Hôtel (45)  
au Piper PA-31-350  
immatriculé PH-ABD  
exploité par Tulip Air*

**RAPPORT**

**ph-d010322**

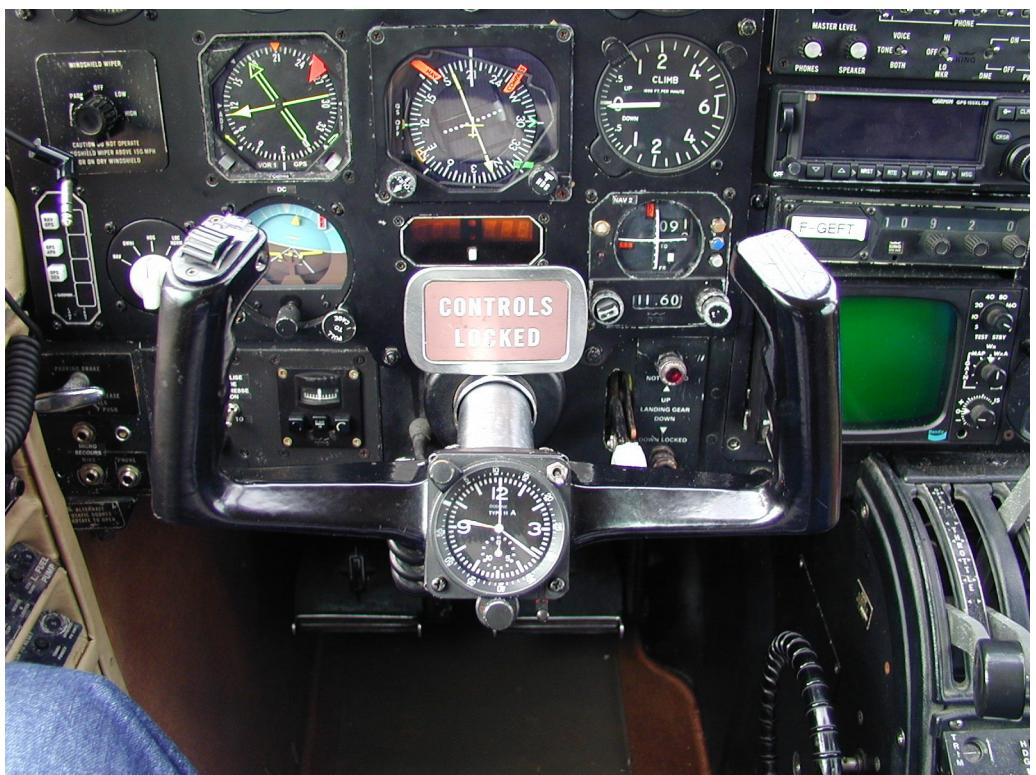
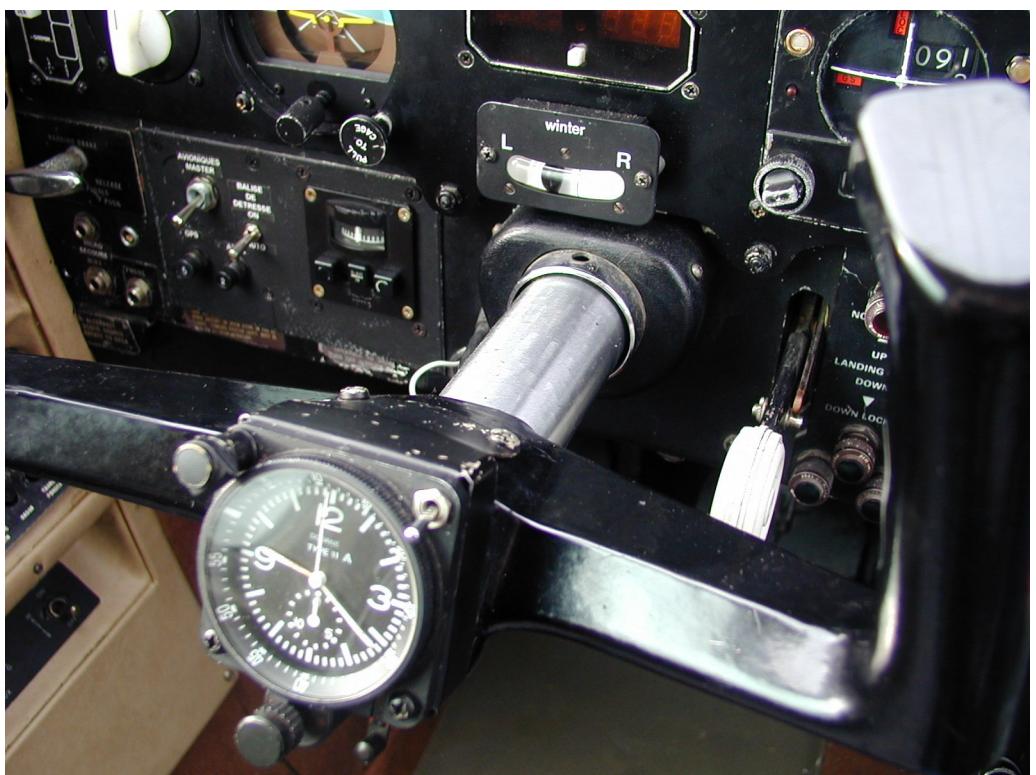
L'avion est équipé d'un dispositif de blocage des commandes au sol mis en place afin d'éviter le battement des gouvernes. Le système est basé sur le verrouillage du volant de la place gauche. Il est composé d'un axe en forme de clou surmonté d'une plaquette métallique rectangulaire en alliage léger qui peut comporter l'inscription « Controls Lock » sur fond rouge. Cet axe est positionné à travers des trous percés dans un épaulement au droit du guide du volant d'une part et dans l'axe du volant d'autre part.

Remarque : les photos ci-après, destinées à illustrer le dispositif, ne proviennent pas de l'appareil accidenté. L'équipage avait emporté l'axe de verrouillage.

Le volant est ainsi maintenu en position horizontale, les ailerons restent sensiblement au neutre et la gouverne de profondeur est braquée à piquer. Aucune utilisation d'un instrument ou d'une commande vitale n'est perturbée par la présence de ce dispositif. Les volants de l'appareil accidenté étaient munis de pinces destinées à maintenir les cartes de décollage ou d'atterrissage. La présence d'une telle carte est de nature à masquer la plaquette ; d'après les

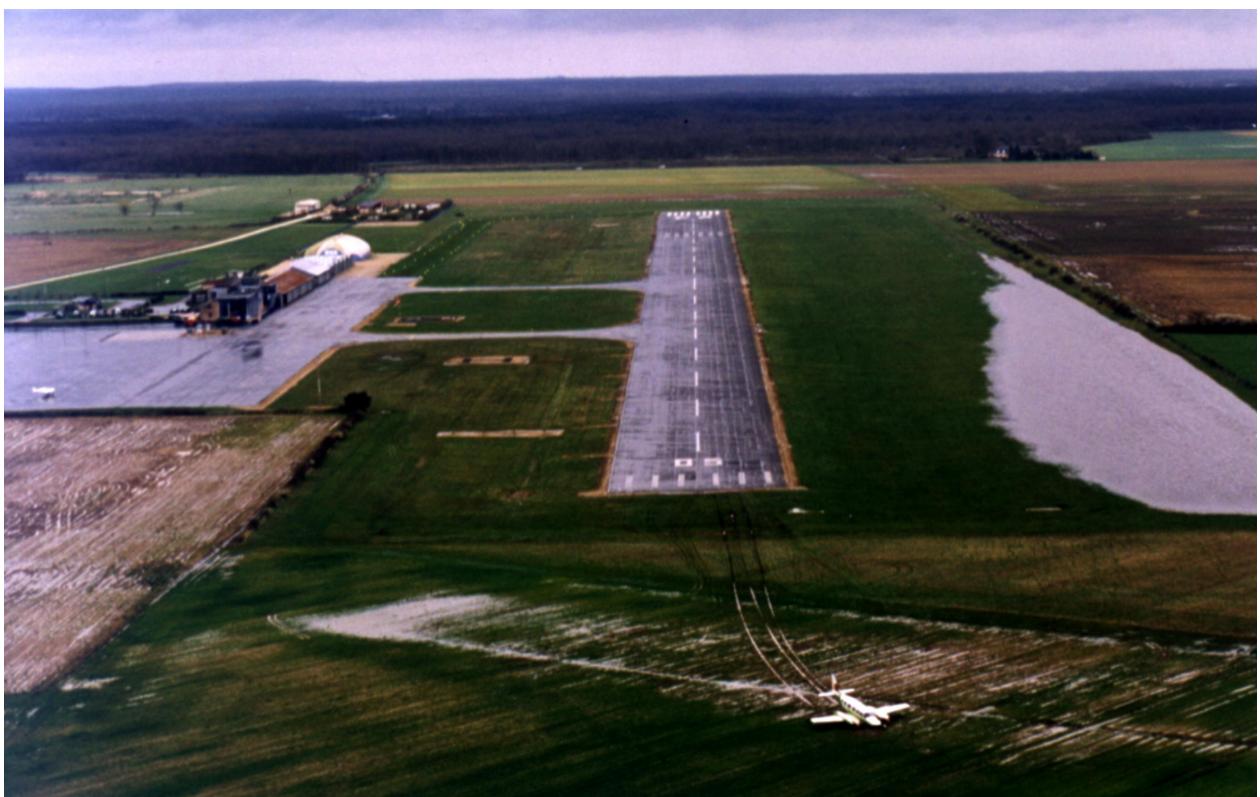
Photo du site et de l'appareil

L'avion roule sur un sol herbeux gorgé d'eau. Le train d'atterrissage avant se brise; l'appareil s'immobilise environ cent quatre-vingt mètres après la fin de piste, légèrement à gauche de l'axe (photo du site et de l'appareil en annexe 1).
