**ACCIDENT**  
**survenu à l'ULM identifié 44-AAL**

<b>Evénement :</b>	collision avec le sol après décollage.
<b>Causes identifiées :</b>	perte des références visuelles extérieures, obstination à entreprendre un vol par conditions météorologiques défavorables.

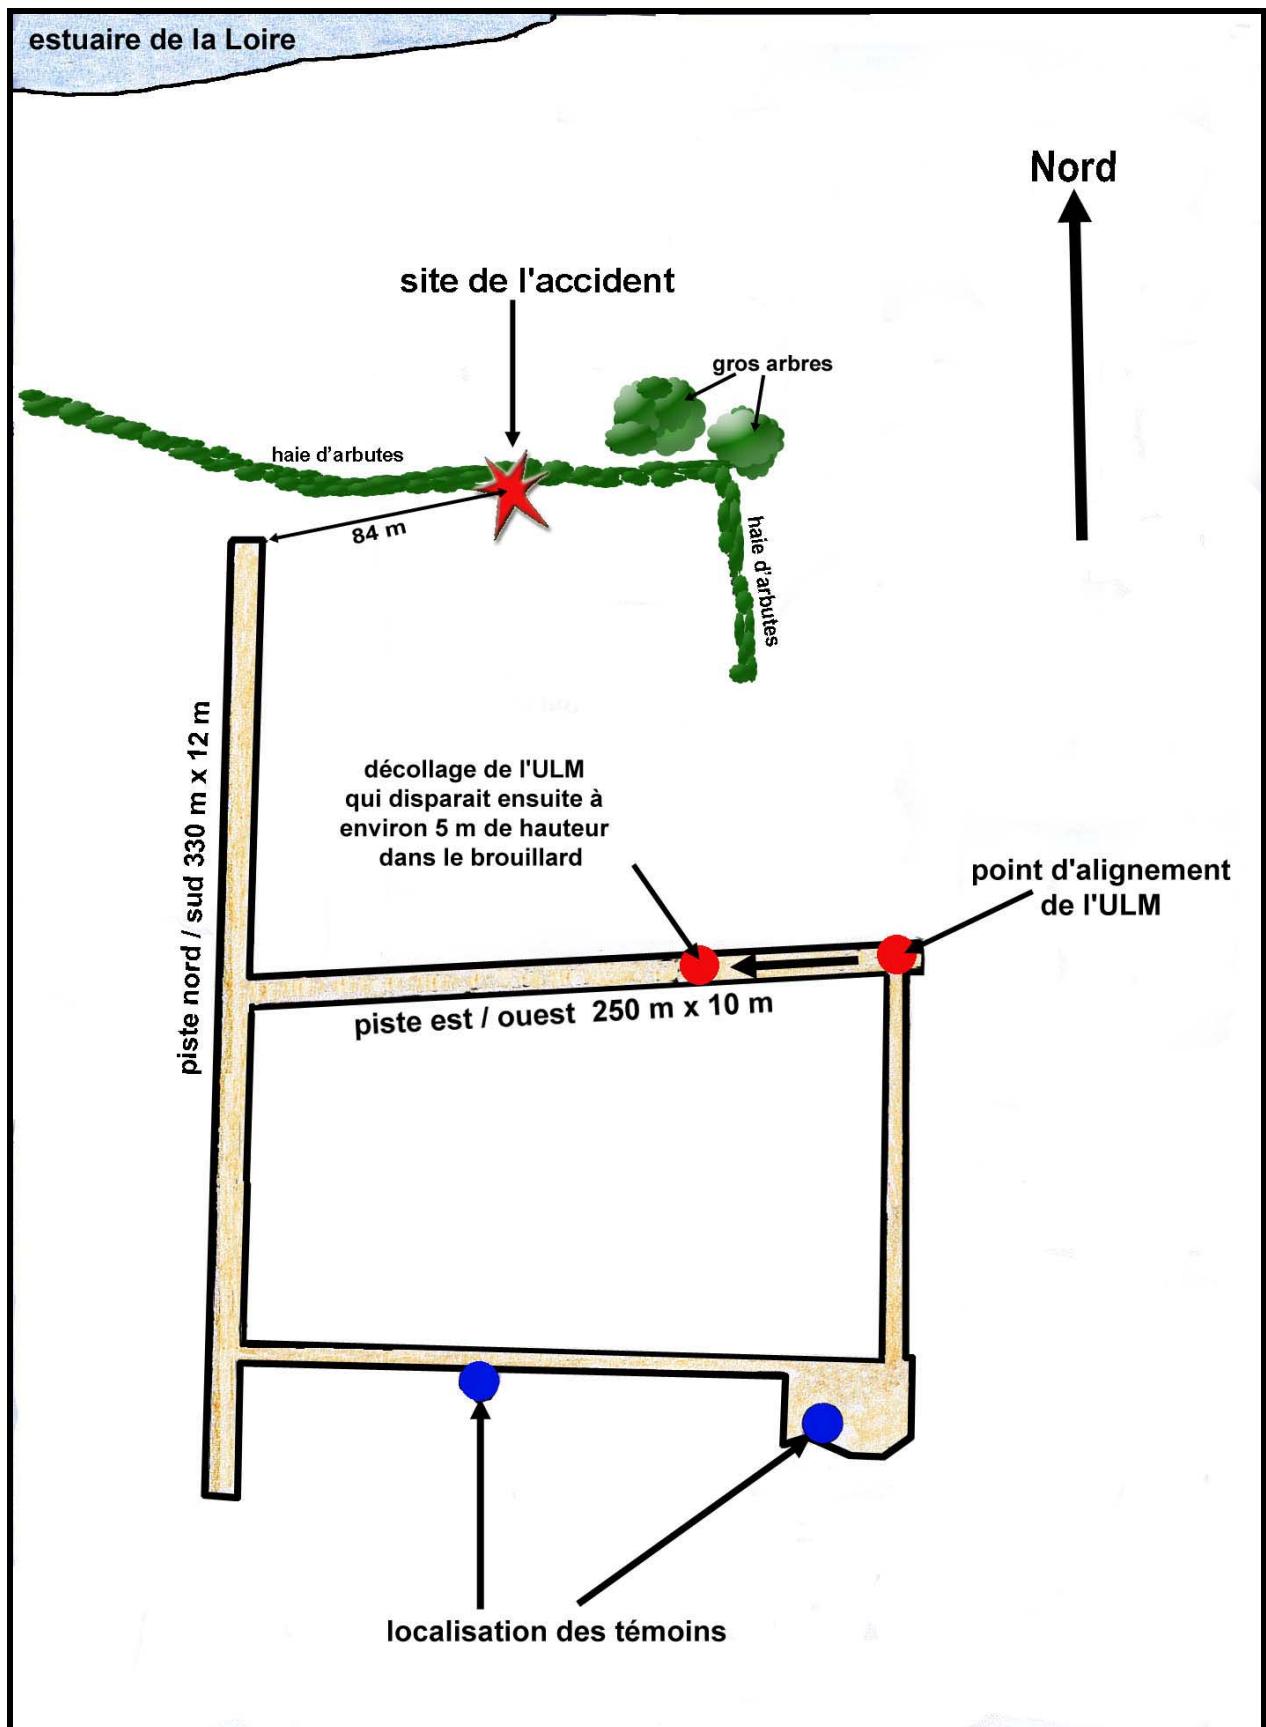
L'épave est retrouvée une centaine de mètres à droite de l'extrémité nord de la piste Nord / Sud (voir croquis page suivante).

L'ULM a percuté le sol avec une très forte assiette à piquer (sensiblement à la verticale). L'épave est orientée au cap 330°. Son examen montre que le moteur délivrait de la puissance au moment de l'impact. L'hélice est correctement fixée.
